# Asbestinventarisatetest

Kweeperstraat 61, 9032 Gent

Attestnummer : 20230628-000530.001

Uitgegeven op : 01.07.2023

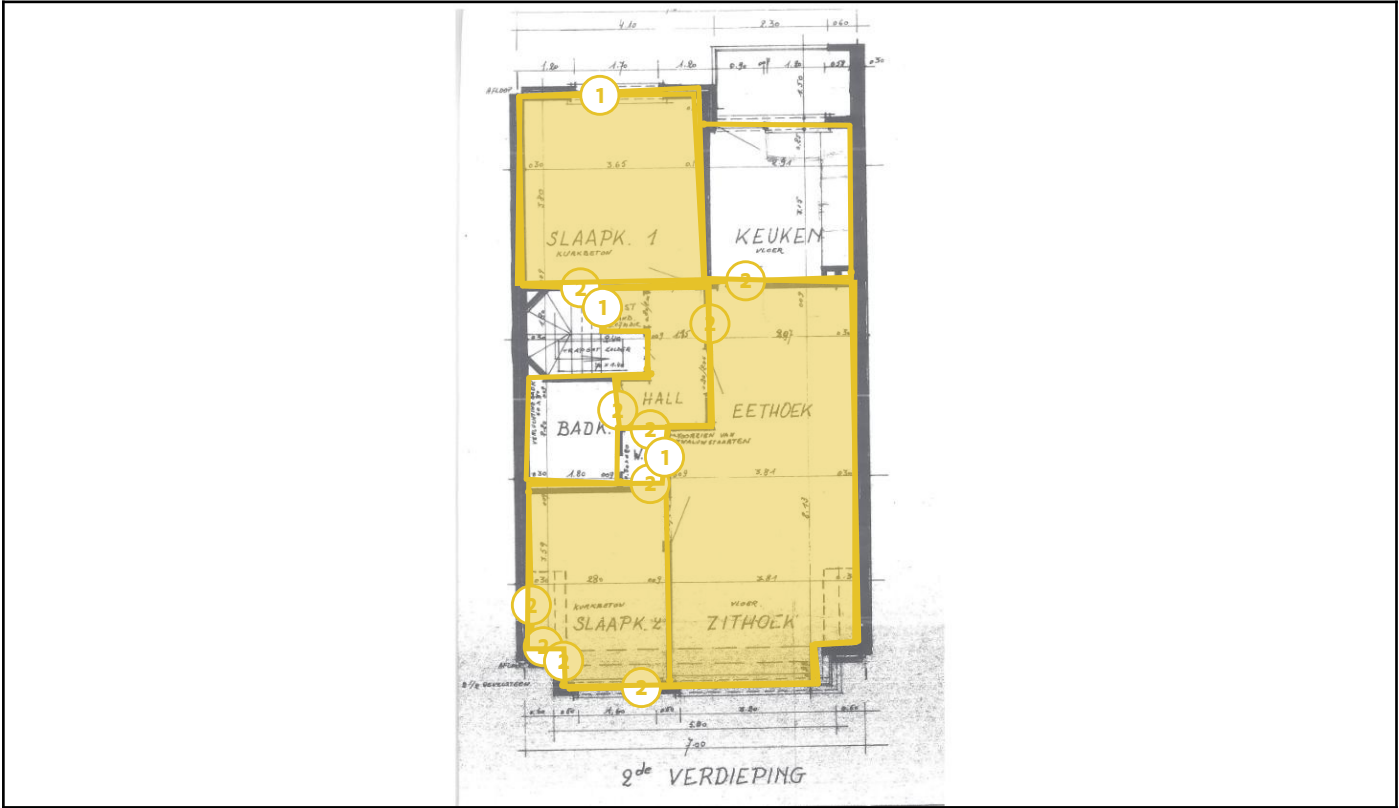
# Plan 1.2: Verdieping twee

| Beschrijving | Type | Actie |
|---|---|---|
| 1. Pleisterwerk plafond | Asbestmateriaal | Zorgvuldig beheren |
| 2. Pleisterwerk muren | Asbestmateriaal | Zorgvuldig beheren |

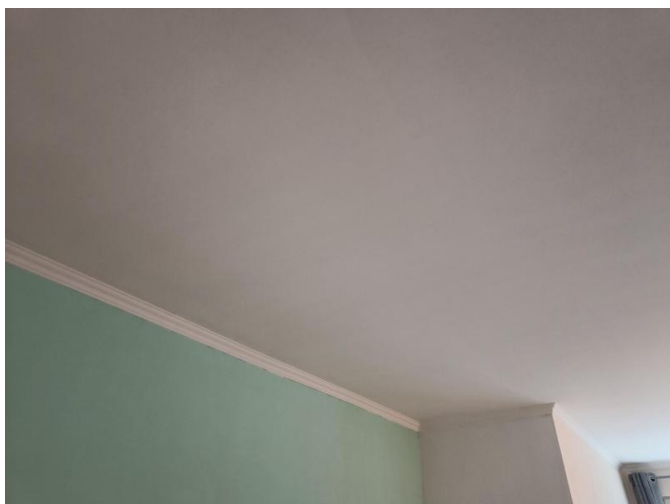
Overzichtsfoto

Detailfoto

| Eindbeoordeling materiaalrisico | Zeer laag materiaalrisico en/of zeer lage kans op vezelvrijgave |
| Opmerking | Pleisterwerk in goede staat. |

| Toestand van het materiaal | Onbeschadigd, niet verweerd |

| Beschrijving | Pleisterwerk plafond |

| <b>Opmerking</b> | Pleisterwerk asbestverdacht. Staalname geweigerd door eigenaar om esthetische redenen. Om zeker te zijn dat het pleisterwerk geen asbest bevat moet een staal genomen worden. |

Het asbestmateriaal valt onder de mijlpaal van 2040.

- Zorg voor een veilig beheer. Vermijd het beschadigen van het asbestmateriaal. Controleer de toestand jaarlijks op wijzigingen.

- Hermetische zone (erkend asbestverwijderaar)  
Pleisterwerk moeilijk te verwijderen.

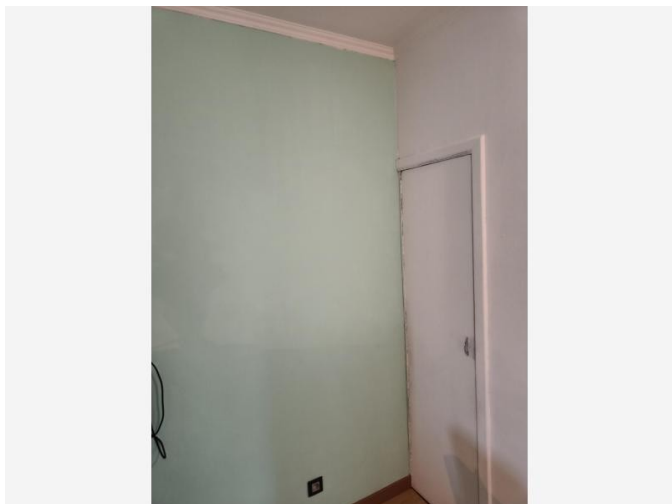
Overzichtsfoto

Detailfoto

| Eindbeoordeling materiaalrisico | Zeer laag materiaalrisico en/of zeer lage kans op vezelvrijgave |
| Opmerking | Pleisterwerk in goede staat. |

| Toestand van het materiaal | Onbeschadigd, niet verweerd |

| Beschrijving | Pleisterwerk muren |

| <b>Opmerking</b> | Pleisterwerk asbestverdacht. Staalname geweigerd door eigenaar om esthetische redenen. Om zeker te zijn dat het pleisterwerk geen asbest bevat moet een staal genomen worden. |

Het asbestmateriaal valt onder de mijlpaal van 2040.

- Zorg voor een veilig beheer. Vermijd het beschadigen van het asbestmateriaal. Controleer de toestand jaarlijks op wijzigingen.

- Hermetische zone (erkend asbestverwijderaar)  
Pleisterwerk moeilijk te verwijderen.
