Asbestinventarisatetest

Heikantstraat 58, 9290 Berlare

Attestnummer : 20231029-000007.000

Uitgegeven op : 29.10.2023

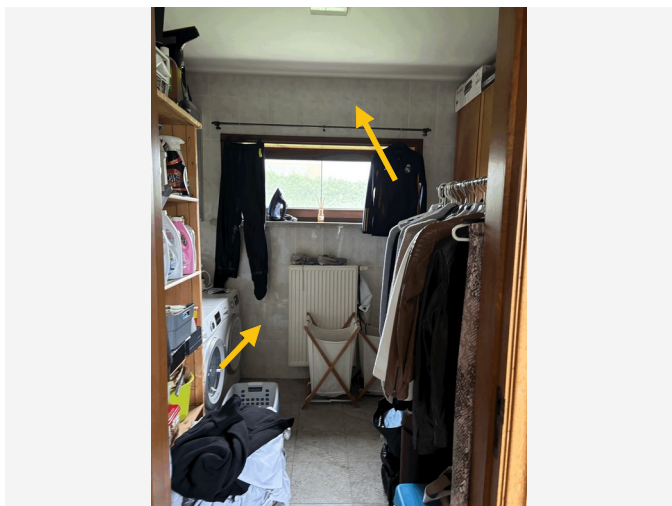
Er is een vermoeden dat er lijm aanwezig is achter de muurtegels van de wasplaats in de woning.

Identificatiemethode	Redelijk vermoeden
Primaire drager	Binnenwand
(Asbest)materiaal	In-situ afwerkingslagen - Lijm laag
Bindmiddel	Cement
Gebondenheid bindmiddel	Hecht

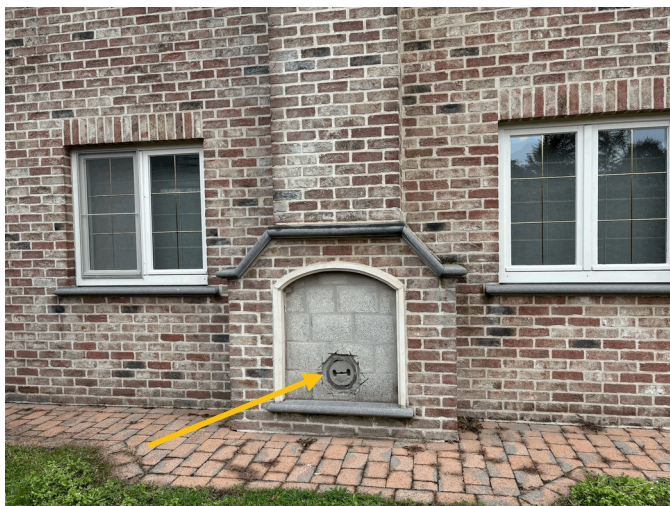
Visuele kenmerken als niet asbesthoudend,

Identificatiemethode	Vaststelling & expertise (niet-asbestverdacht)
Primaire drager	Wand buitenschil
(Asbest)materiaal	Kuisluik schoorsteen
Bindmiddel	Cement
Gebondenheid bindmiddel	Hecht

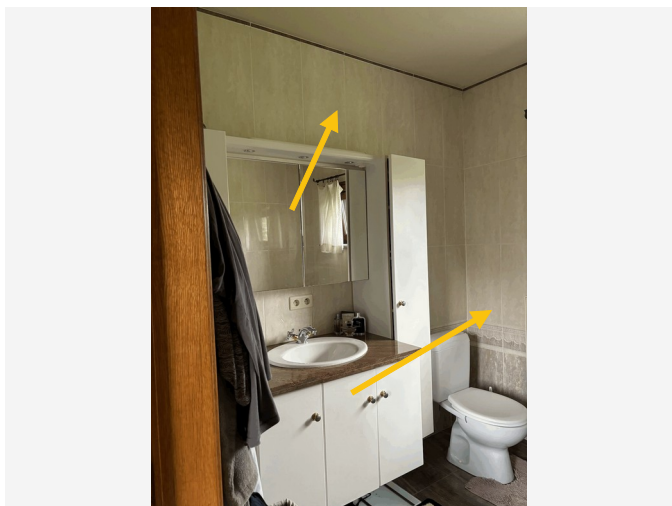
Er is een vermoeden dat er lijm aanwezig is achter de muurtegels van de badkamer,

Identificatiemethode	Redelijk vermoeden
Primaire drager	Binnenwand
(Asbest)materiaal	In-situ afwerkingslagen - Lijm laag
Bindmiddel	Cement
Gebondenheid bindmiddel	Hecht

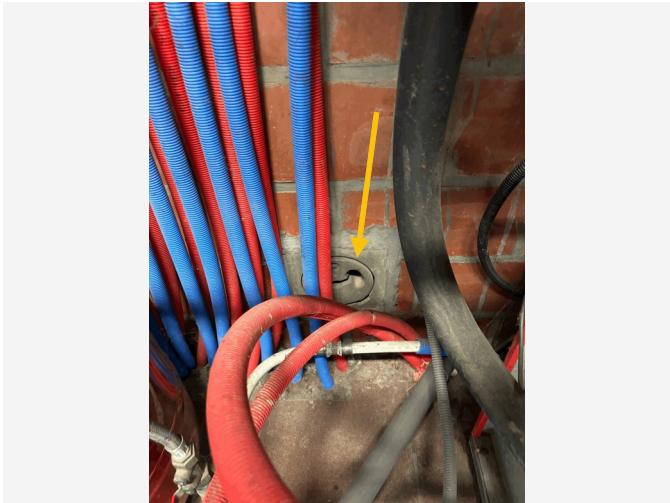
Inspectieluik bevindt zich in de garage achter de CV installatie.

Visueel geen kenmerken van asbesthoudend. Luik zit deels ingesloten achter leidingen.

Identificatiemethode	Vaststelling & expertise (niet-asbestverdacht)
Primaire drager	HVAC infrastructuur en uitrusting
(Asbest)materiaal	Kuisluik in beton
Bindmiddel	Cement
Gebondenheid bindmiddel	Hecht

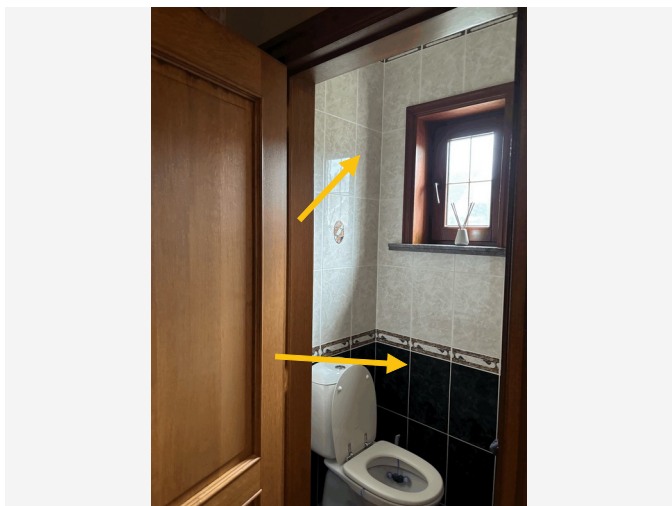
Er is een vermoeden dat er lijm aanwezig is achter de muurtegels van de het toilet.

Identificatiemethode	Redelijk vermoeden
Primaire drager	Binnenwand
(Asbest)materiaal	In-situ afwerkingslagen - Lijm laag
Bindmiddel	Cement
Gebondenheid bindmiddel	Hecht

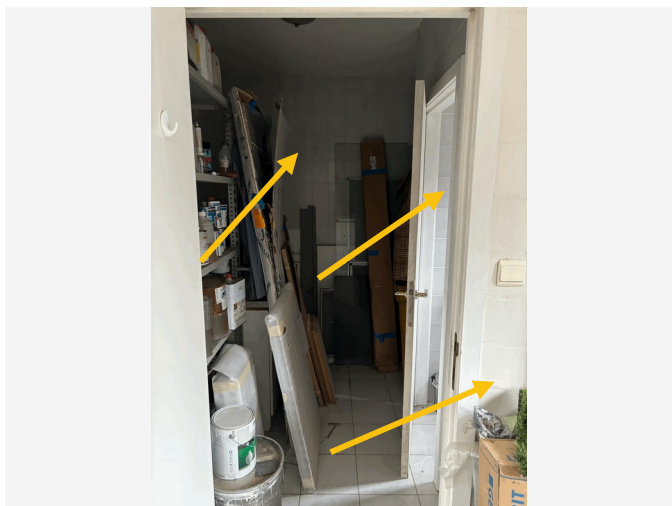
Er is een vermoeden dat er lijm aanwezig is achter de muurtegels van de keuken en wasplaats van het magazijn.

Identificatiemethode	Redelijk vermoeden
Primaire drager	Binnenwand
(Asbest)materiaal	In-situ afwerkingslagen - Lijm laag
Bindmiddel	Cement
Gebondenheid bindmiddel	Hecht

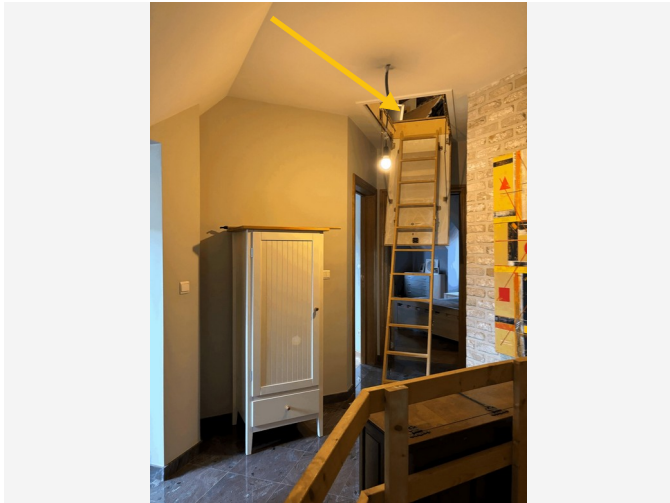
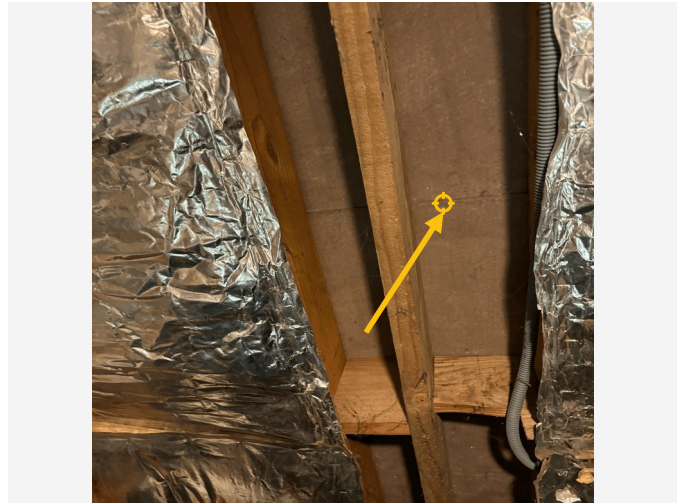
Geen asbest

#	Type	Referentie	Resultaat
7.1	Puntmonster	231022/1/2	Geen asbest

Beschrijving	Onderdak woning
Omgeving	Binnen
Primaire drager	Schuin dak
Bindmiddel van materiaal	Cement

Gebondenheid op basis van bindmiddel	Hecht
Hoeveelheid (oppervlakte - dikte - aantal)	• 300,00 m ² - 0,40 cm - 1 stuk
Totaal volume	1,20 m ³
Identificatiemethode	Vaststelling met monstername
Destructieve handeling voor identificatie	Nee

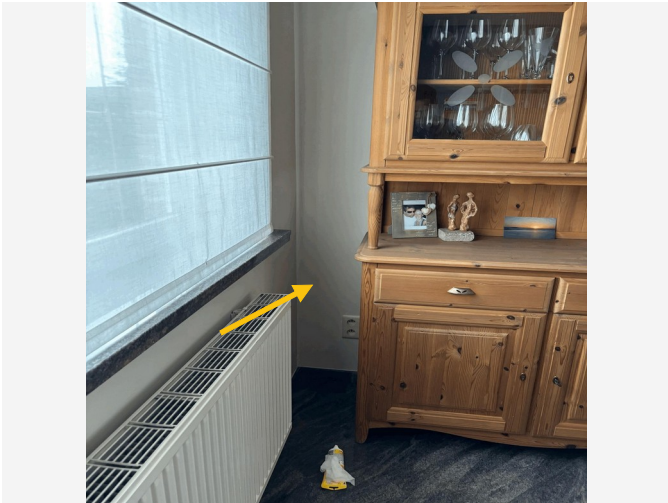
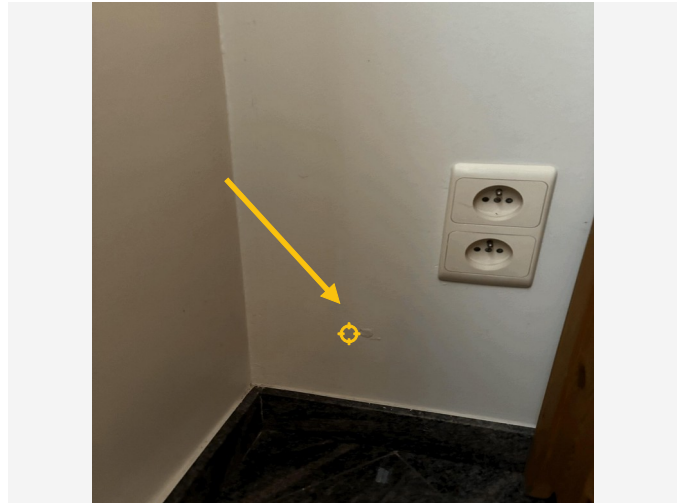
Fiche 8: Pleisterwerk muren

Geen asbest

#	Type	Referentie	Resultaat
8.1	Mengmonster	231022/1/M1	Geen asbest

Beschrijving	Pleisterwerk muren
Omgeving	Binnen
Primaire drager	Binnenwand

Bindmiddel van materiaal	Gips - kalk
Gebondenheid op basis van bindmiddel	Niet-hechtgebonden
Hoeveelheid (oppervlakte - dikte - aantal)	• 1,00 m ² - 0,10 cm - 1 stuk
Totaal volume	0,001 m ³
Identificatiemethode	Vaststelling met monstername
Destructieve handeling voor identificatie	Nee
