# Asbestinventarisatetest

Ganzenbroek 3, 9810 Nazareth

Attestnummer : 20231029-000014.000

Uitgegeven op : 29.10.2023

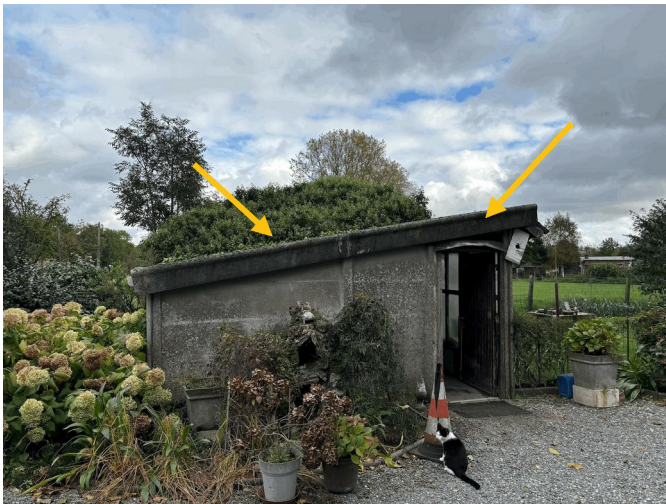
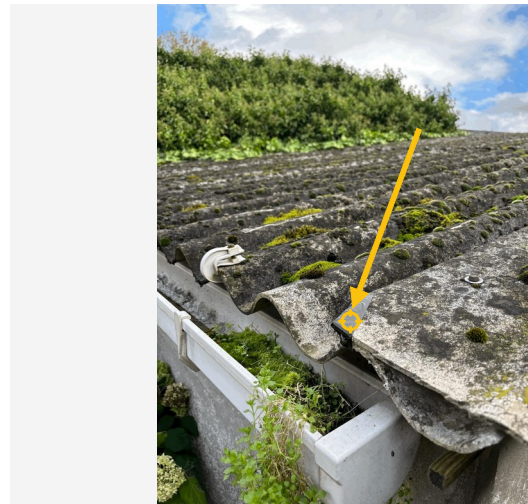
| Eindbeoordeling materiaalrisico | Hoog materiaalrisico en/of hoge kans op vezelvrijgave |

| Toestand van het materiaal | Zwaar beschadigd, zwaar verweerd |

| # | Type | Referentie | Resultaat |
|---|---|---|---|
| 1.1 | Puntmonster | 231022/2/6 | Chrysotiel |

| Beschrijving | Golfplaten tuinberging |

- Zorg voor een veilig beheer en verwijder dit asbestmateriaal wanneer het bij werken eenvoudig bereikbaar wordt. Controleer de toestand jaarlijks op wijzigingen.
- Hemelwater dat afspoelt van asbestcement daken of gevels kan asbestdeeltjes bevatten. Gebruik het enkel voor gesloten circuits (bv. spoelen toiletten). Reinig na het vervangen van het dak of de gevel de dakgoten en regenwaterput of -ton om asbesthoudend sediment of slib te verwijderen

Mag verwijderd worden via doe-het zelf mits persoonlijke beschermingsmaatregelen. Verwijder zonder breken om vezelvrijgave te voorkomen en verpak in dubbele plastic en voer af naar containerpark of asbestsaneerder.

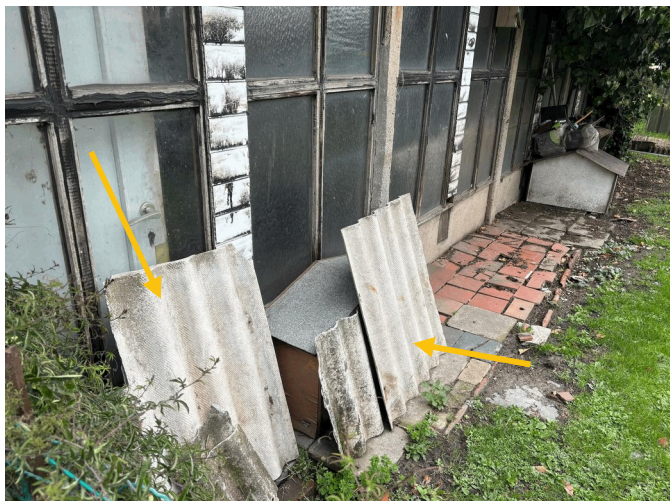
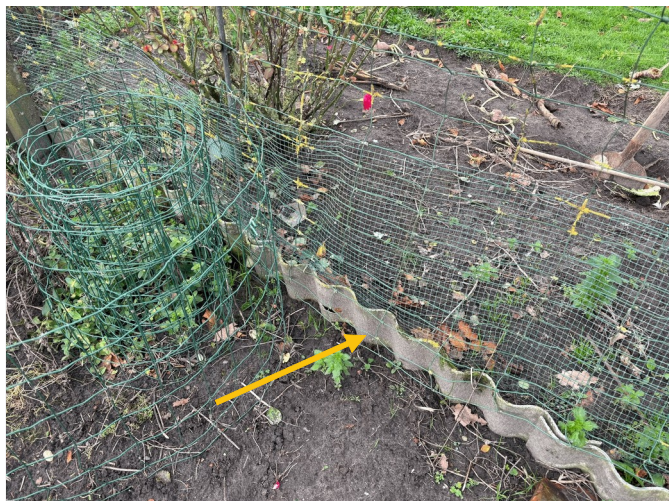
## Fiche 2: Losliggende asbestplaten rond tuinberging

| Aanwezige resten | Er liggen verschillende stukken asbesthoudende golfplaten rond de tuinberging en als afboording. |

- Verwijder het asbestafval.

Mag verwijderd worden via doe-het zelf mits persoonlijke beschermingsmaatregelen. Verwijder zonder breken om vezelvrijgave te voorkomen en verpak in dubbele plastic en voer af naar containerpark of asbestsaneerder.

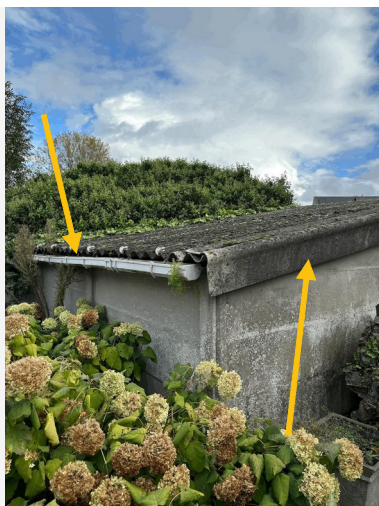
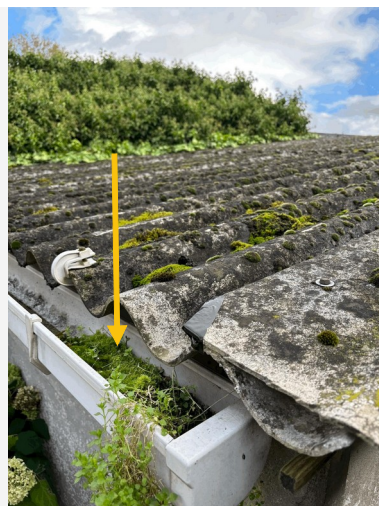
| Beschrijving | Afduipzone golfplaten dak |
| Bron van de resten | Dakgoot bevat mos met vermoedelijk vezels van asbest die van de golfplaten loskomen door verwerking. Dit loopt af langs een dakgoot of op de ondergrond zonder dakgoot. |

- Verwijder het asbestafval.
- Vermijd het bewerken of het intensief betreden (belopen, rijden, ...) van de verontreinigde zone. Is dit niet mogelijk vraag dan advies aan een erkend bodemsaneringsdeskundige voor verdere maatregelen.

- Eenvoudige handelingen: mag via doe-het-zelf of door werknemer(s) met opleidingsattest eenvoudige handelingen  
Verwijder mits persoonlijke beschermingsmaatregelen de resten in de dakgoot. Verwijder de golfplaten om verdere afval en afdruipting te voorkomen.

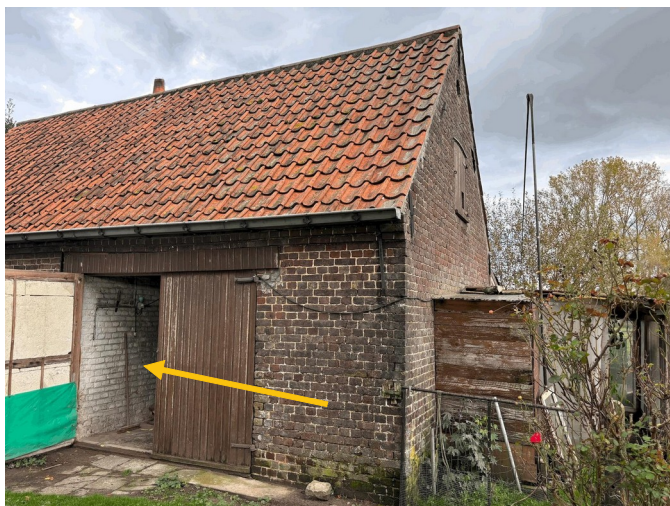
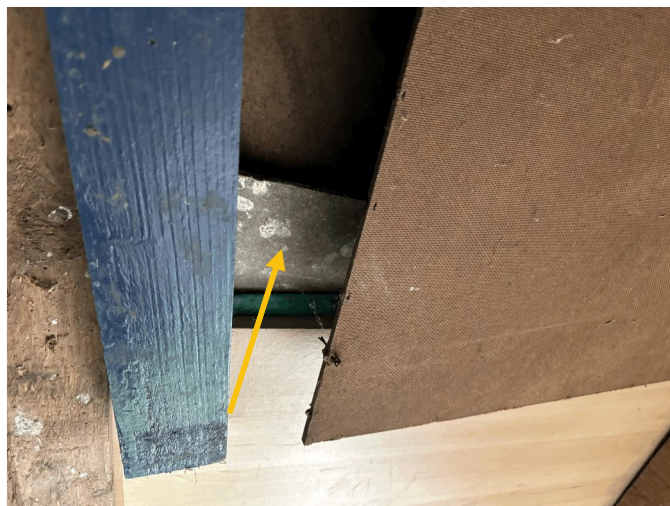
| Beschrijving | Resten asbesthoudende platen |
| Aanwezige resten | Stukje van asbesthoudende plaat zichtbaar tussen afdekking van plafond naar de zolder van de schuur, mogelijks nog meerdere resten aanwezig. |

- Verwijder het asbestafval.

Mag verwijderd worden via doe-het-zelf mits persoonlijke beschermingsmaatregelen. Verwijder zonder breken om vezelvrijgave te voorkomen en verpak in dubbele plastic en voer af naar containerpark of asbestsaneerder.

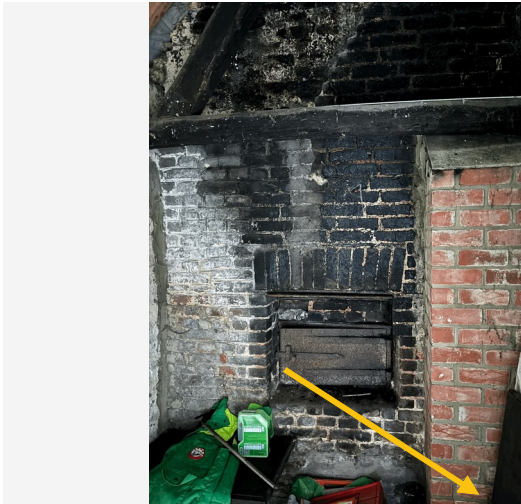
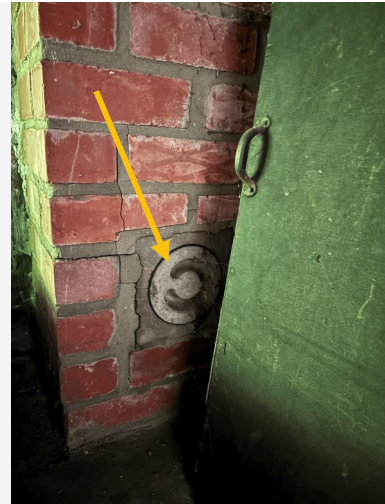
| Eindbeoordeling materiaalrisico | Verhoogd materiaalrisico en/of verhoogde kans op vezelvrijgave |

| Asbestsoort (vezeltype) | Crocidoliet aanwezig |
| Toestand van het materiaal | Licht beschadigd, licht verweerd. Intact materiaal type Pical – asbestboard of categorie III 'gebondenheid' |

| Beschrijving | Roetschuif schoorsteen schuur |

- Zorg voor een veilig beheer en verwijder dit asbestmateriaal wanneer het bij werken eenvoudig bereikbaar wordt. Controleer de toestand jaarlijks op wijzigingen.

- Eenvoudige handelingen: mag via doe-het-zelf of door werknemer(s) met opleidingsattest eenvoudige handelingen  
Hechtgebonden toepassing, mag verwijderd worden door doe het zelf mist persoonlijke beschermingsmaatregelen.

Verpak in dubbele plastic en voer af naar containerpark of asbestsaneerder.

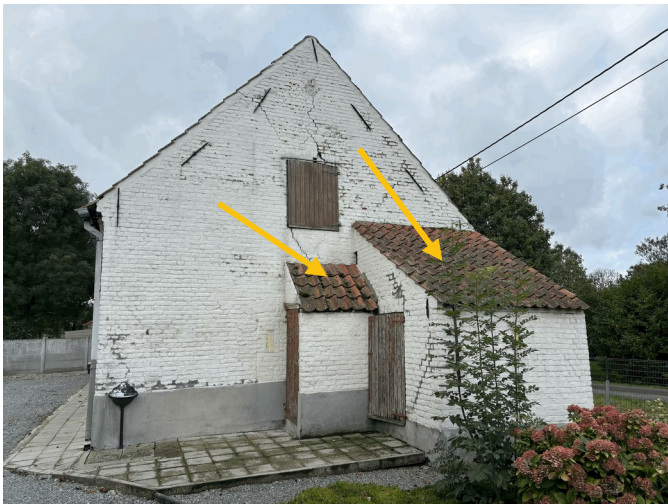
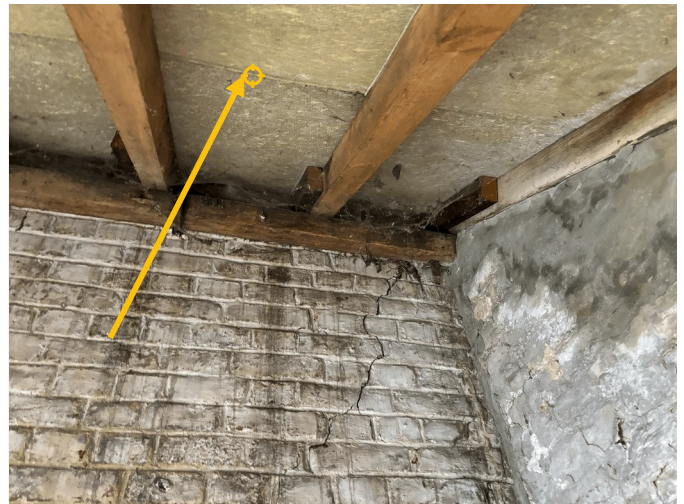
| Opmerking | Zowel het berghok alsook de oude WC bevat deze platen als onderdak |

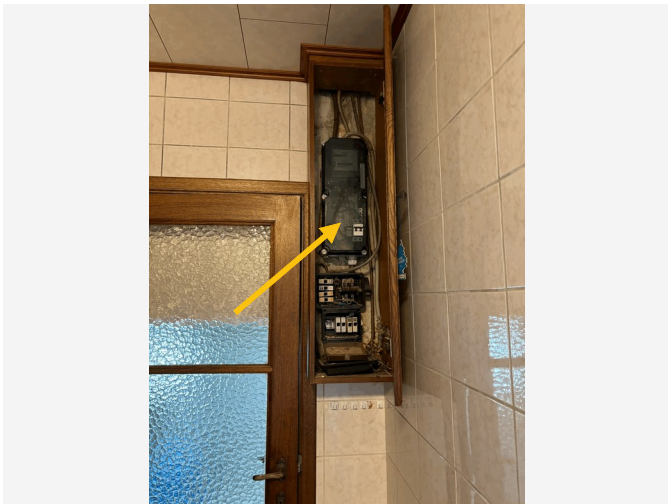
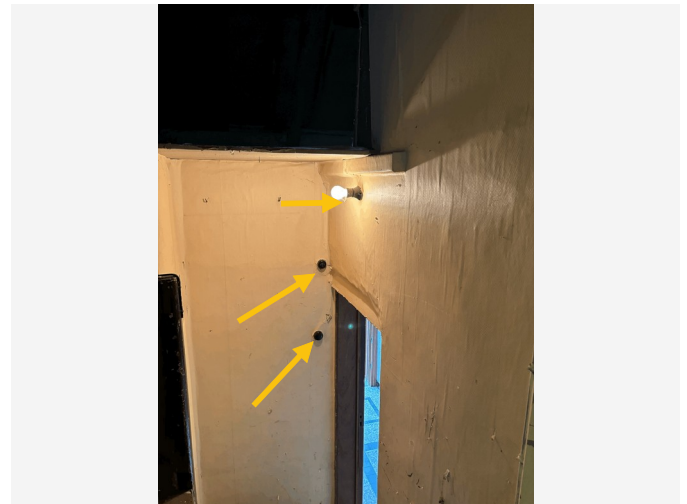
| Opmerking | Op verschillende plaatsen schakelaars en kastjes in bakeliet |

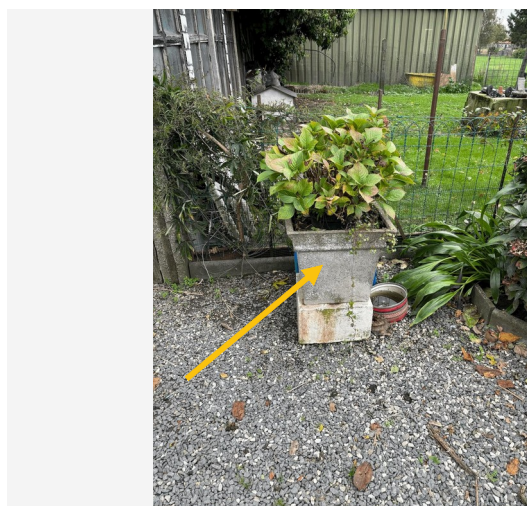
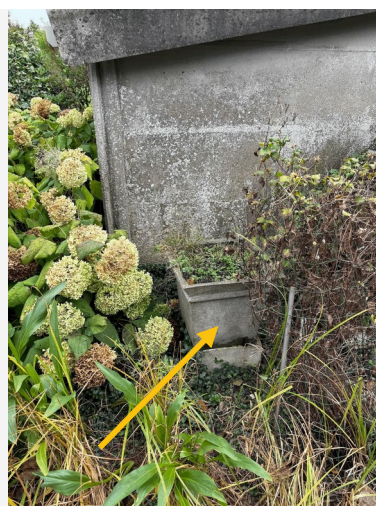
| Opmerking | Verschillende bloembakken op het domein |
