# Asbestinventarisatetest

Aaigembergstraat 60, 9420 Erpe-Mere

Attestnummer : 20240428-000111.000

Uitgegeven op : 28.04.2024

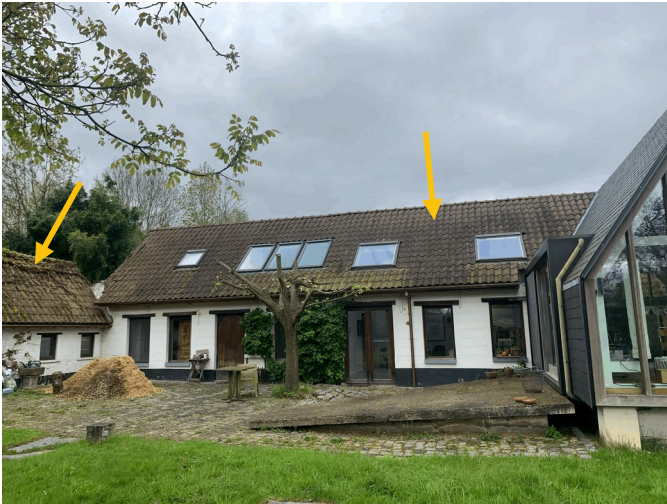
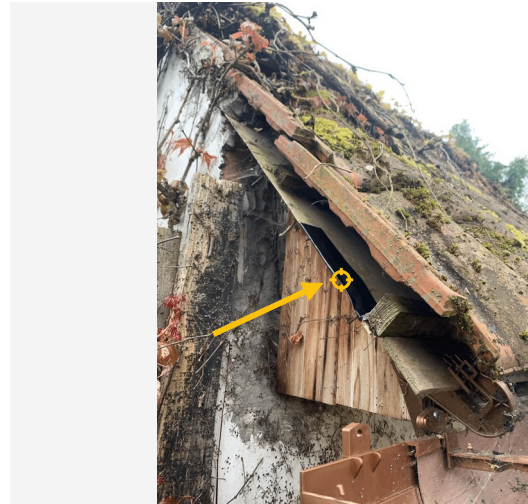
Het asbestmateriaal valt onder de mijlpaal van 2040.

| Eindbeoordeling materiaalrisico | Zeer laag materiaalrisico en/of zeer lage kans op vezelvrijgave |

| Gebondenheid | Categorie 1: hechtgebonden in oorsprong |
| Asbestsoort (vezeltype) | Alleen chrysotiel |
| Asbestconcentratie | Laag (< 50%) |
| Afschermingsgraad van het gehele materiaal | Enkel randen niet afgeschermd maar geen contact met binnenluchtstromen |
| Toestand van het materiaal | Onbeschadigd, niet verweerd |

| # | Type | Referentie | Resultaat |
|---|---|---|---|
| 1.1 | Puntmonster | 240421/2 | Chrysotiel |

| Beschrijving | Onderdak woning |
| Asbestmateriaal | Plaat, paneel, tablet - Type Menuiserite |
| Hoeveelheid (oppervlakte - dikte - aantal) | • 300,00 m <sup>2</sup> - 0,50 cm - 1 stuk |

| Opmerking | Onderdak van de woning (m.u.v. nieuwbouwgedeelte vooraan) |

- Zorg voor een veilig beheer en verwijder dit asbestmateriaal wanneer het bij werken eenvoudig bereikbaar wordt. Controleer de toestand jaarlijks op wijzigingen.

- Eenvoudige handelingen: mag via doe-het-zelf of door werknemer(s) met opleidingsattest eenvoudige handelingen  
Laat verwijderen door werknemer met opleidingsattest eenvoudige handelingen (dakwerker) of erkend asbestverwijderaar.

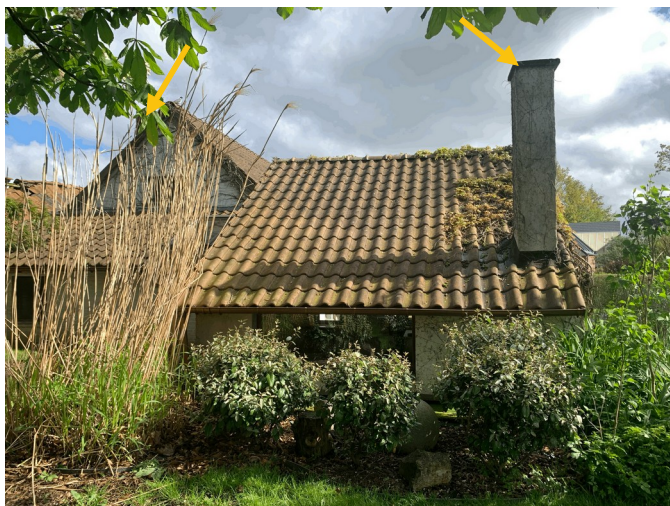
**Reden:** Het te onderzoeken materiaal situeert zich hoger dan 3,50 m te rekenen vanaf een veilige ondergrond

**Uitleg van de asbestdeskundige:** Niet duidelijk wat zich in de schoorsteen bevindt, toegankelijk enkel via hoogtewerker.

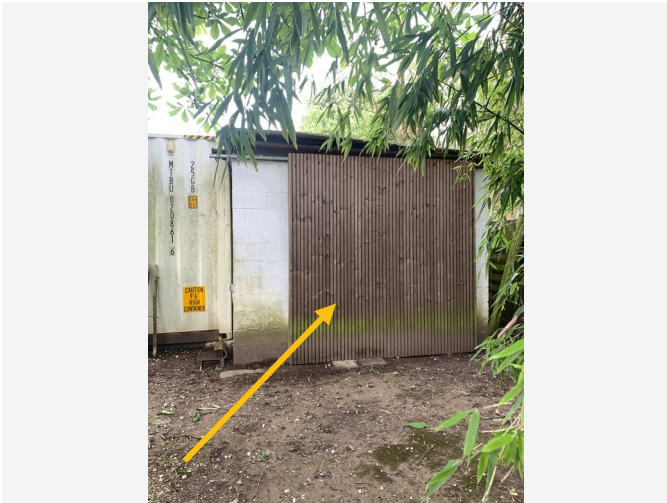
**Bouwjaar:** 2020

*Constructies gebouwd vanaf 2001 moeten niet onderzocht worden*

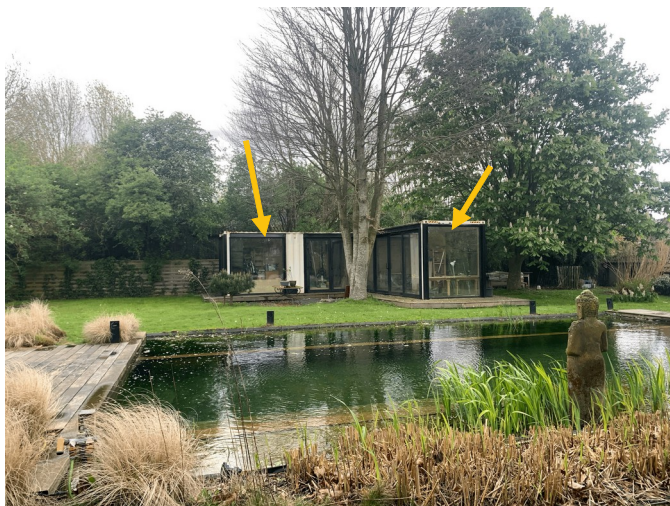
**Bouwjaar:** 2020

*Constructies gebouwd vanaf 2001 moeten niet onderzocht worden*

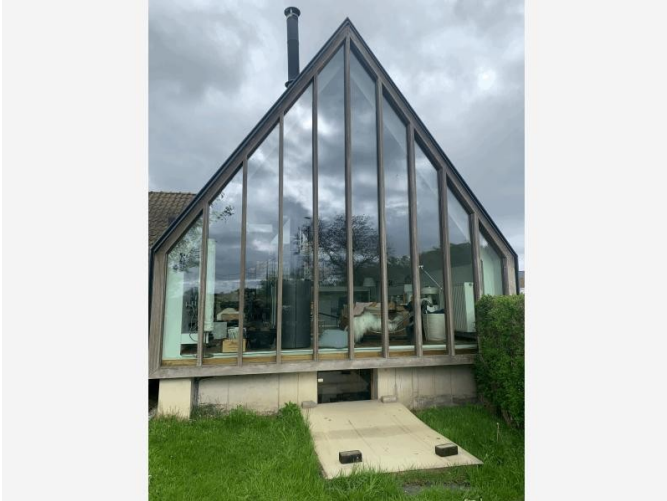
**Bouwjaar:** 2007

*Constructies gebouwd vanaf 2001 moeten niet onderzocht worden*

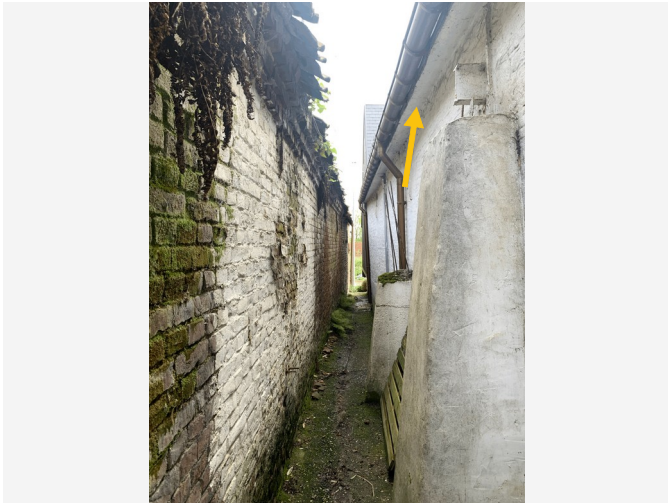
Dakoversteek afgewerkt in hout.

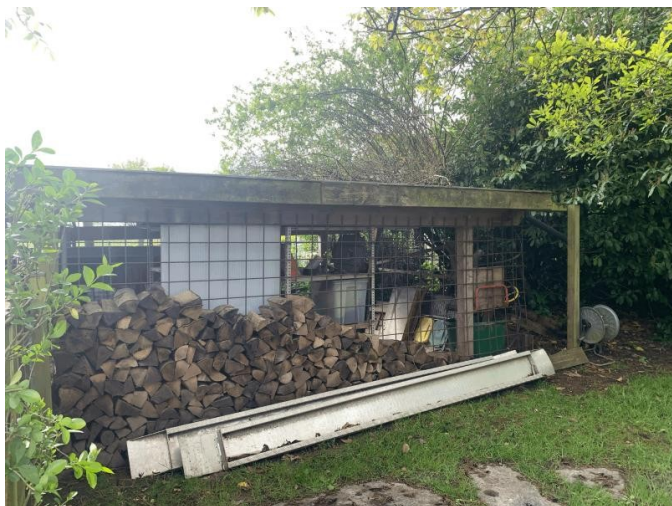
Recente carport vooraan op het domein.

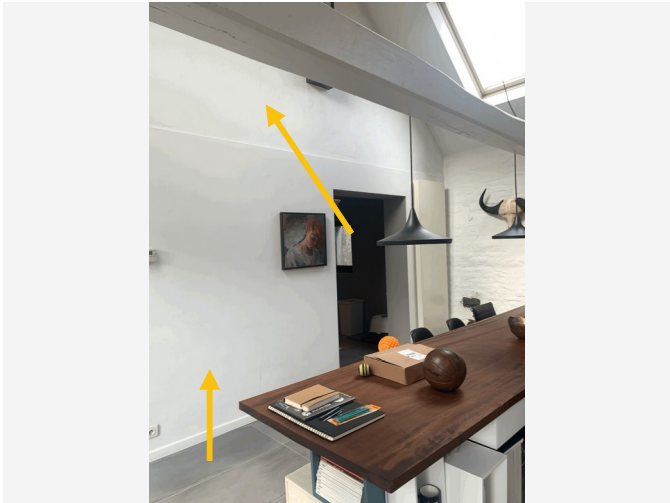
Onderste deel van de muur in pleisterwerk, bovenste deel in gyproc.

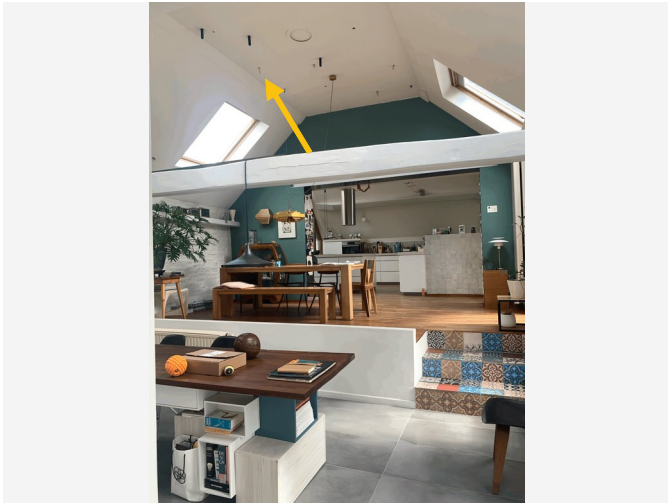
Plafond afgewerkt in gyproc, al dan niet met een dun laagje pleisterwerk.

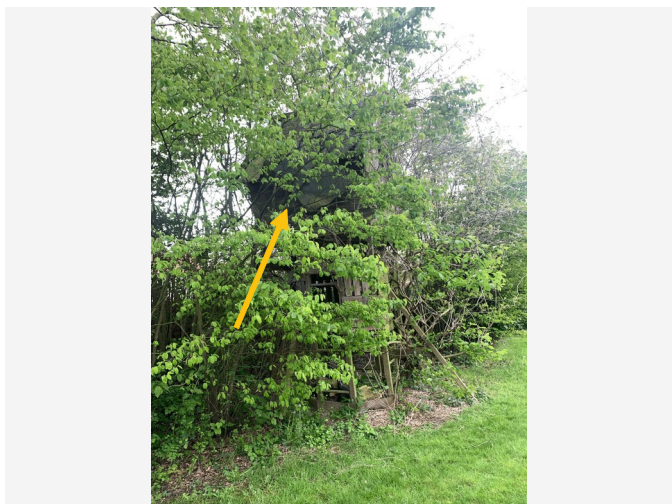
Boomhut volledig in hout, Beperkt toegankelijk vanwege de staat van de hut en overwoekerde situatie.

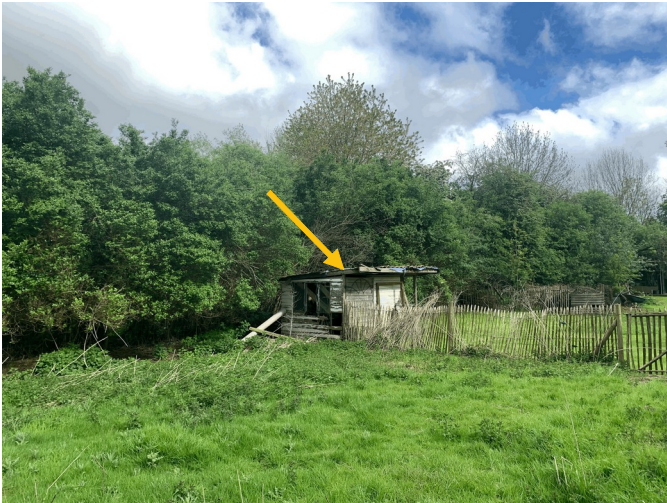
Bouwvallig schuurtje achteraan het perceel.  
Golfplaten in niet-asbesthoudend materiaal.

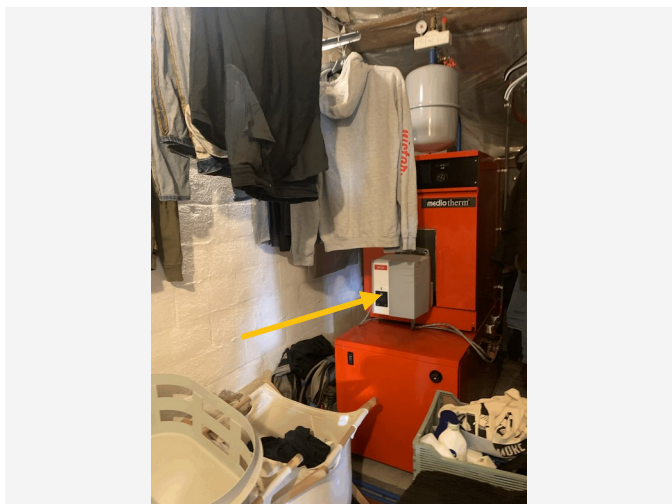
Recente CV installatie

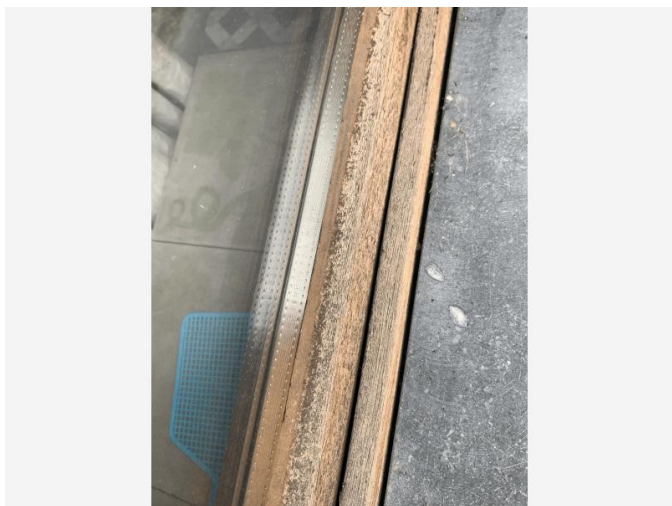
De beglazing van de volledige woning is vrij recent, geen mastiek waarneembaar.

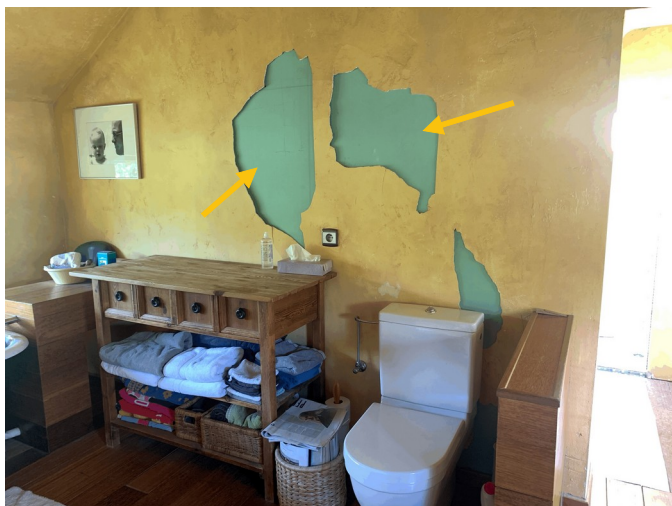
Verschillende binnenwanden afgewerkt in gyproc met dun laagje pleisterwerk erover.

Auditief, en op niet-destructieve wijze niet altijd herkenbaar of alle gyproc wanden zijn afgewerkt met pleisterwerk.

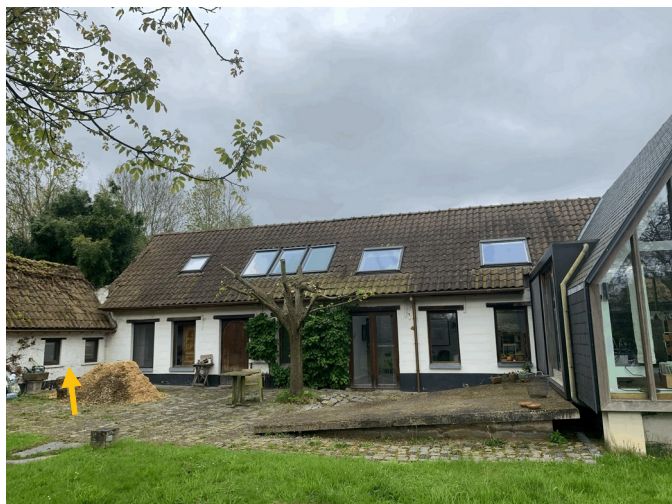
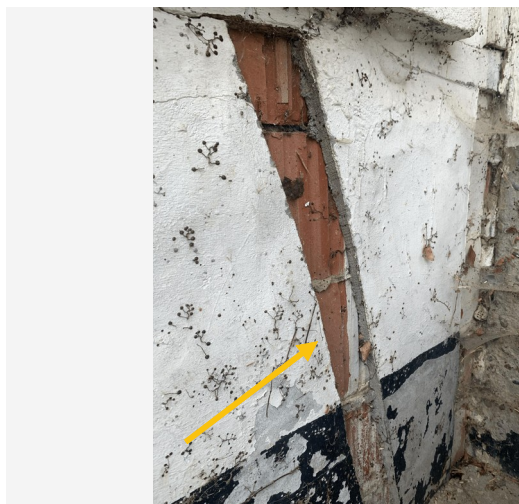
## Fiche 15: Afwerking buitengevel cement

Geen asbest

| Opmerking | Buitengevel gecementeerd. |

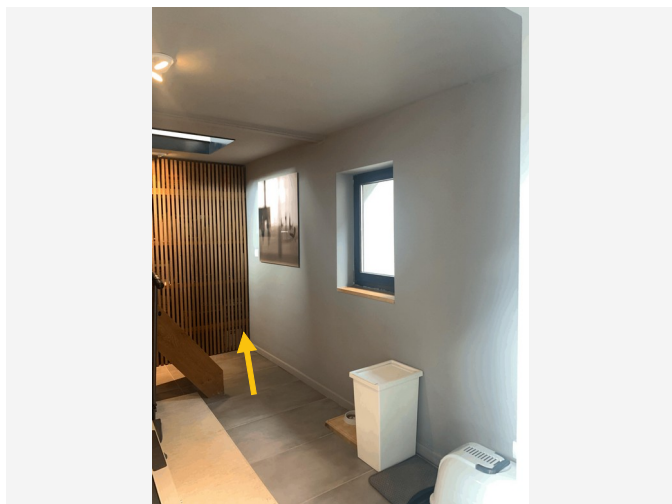
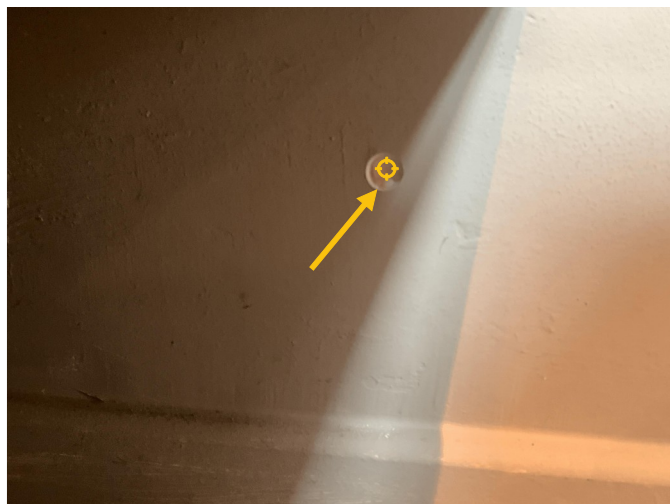
Geen asbest

| # | Type | Referentie | Resultaat |
|---|---|---|---|
| 16.1 | Mengmonster | 240421/M1 | Geen asbest |
