Asbestinventarisatetest

Sint Rochuswegel 15, 9890 Gavere

Attestnummer : 20250313-000250.000

Uitgegeven op : 13.03.2025

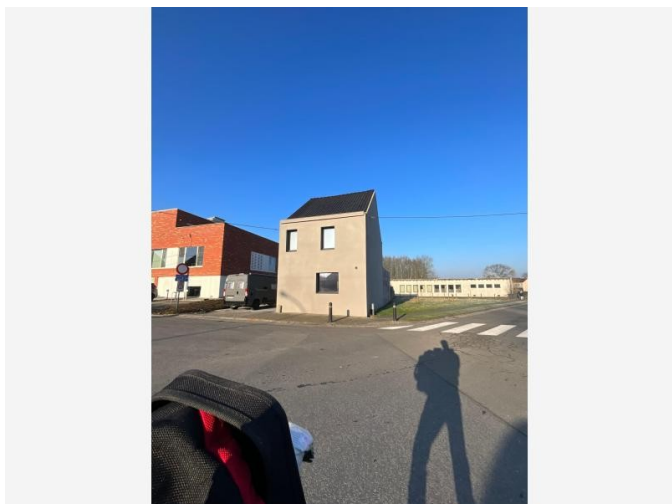
De crepi is geplaatst na 2001 en is niet asbestverdacht (bewijsdocument in bijlage)

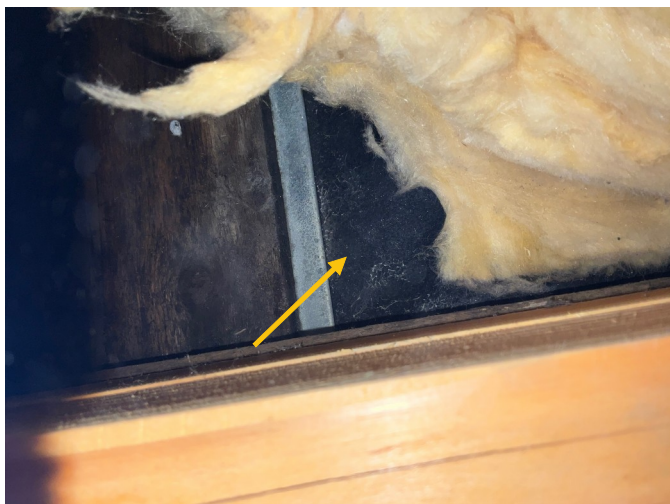
Het dak werd gecontroleerd (via een dakraam ,optillen van een dakpan). Er is geen verdacht onderdak vastgesteld .

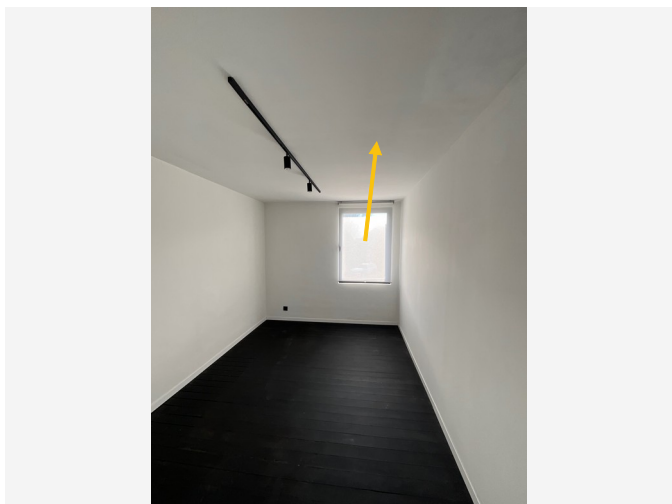
Er zijn plafonds afgewerkt in plaatmateriaal. Het is niet duidelijk of er pleisterwerk of verdacht materiaal aanwezig is achter deze valse plafonds, het is aangewezen om bijkomend onderzoek uit te voeren bij werken.

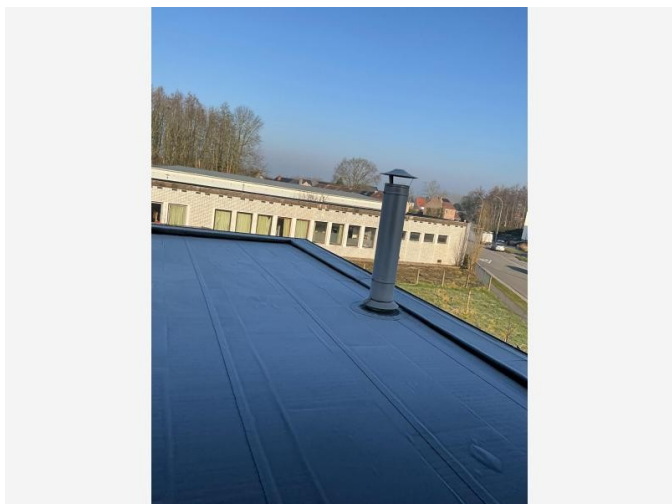
De roofing werd vernieuwd in ... door firma ..., cfr. factuur dd. (zie bewijsdocumenten). We nemen aan dat bitumen geplaatst na 2001 niet asbesthoudend zijn. Het is niet duidelijk of er asbestverdachte onderlagen aanwezig. Het is aangewezen om extra controle uit te voeren bij eventuele renovatiewerken. De vermelde oppervlaktes, diktes en volumes betreffen een beredeneerde schatting. Er worden geen rechten verleend aan deze oppervlaktes/diktes/volumes.

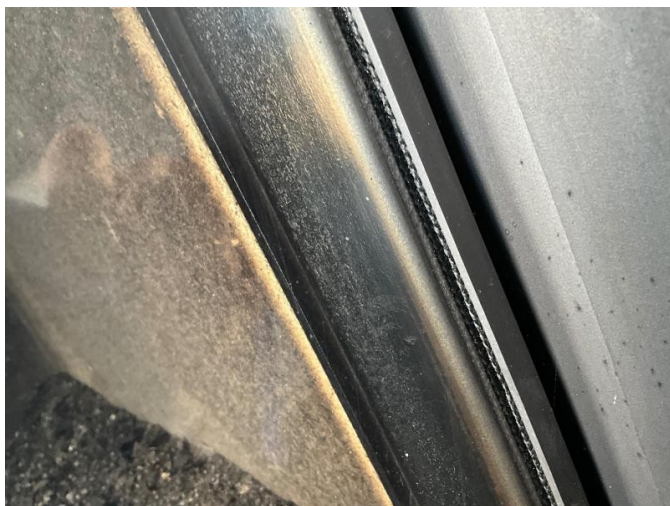
de koord werd visueel herkend als een synthetische koord en is niet asbesthoudend.

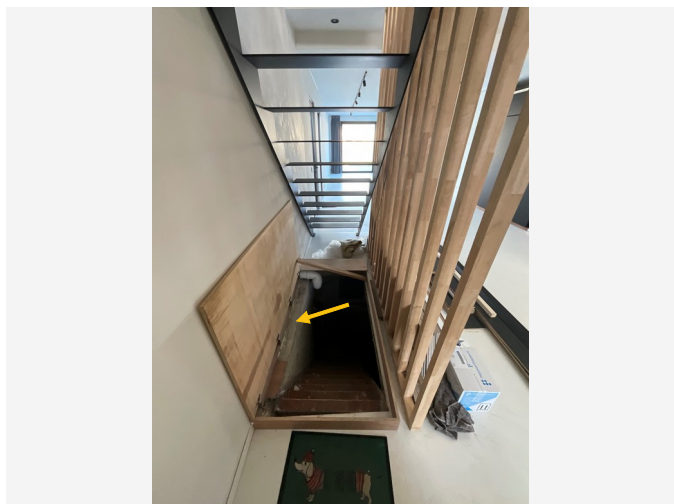
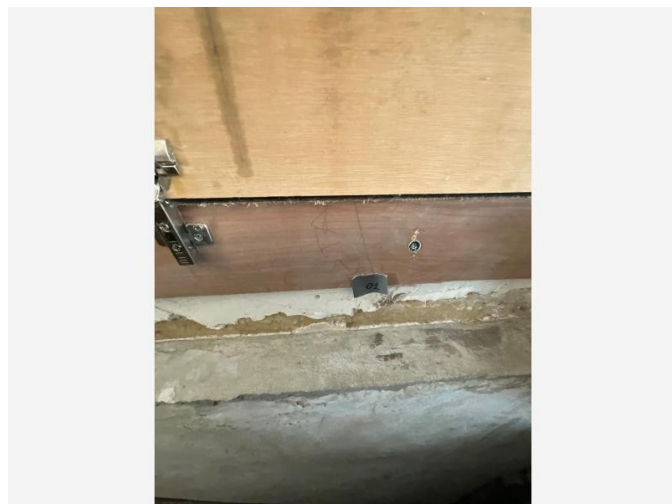
Fiche 6: Muurpleister

Geen asbest

| # | Type | Referentie | Resultaat |
|---|---|---|---|
| 6.1 | Mengmonster | 1 | Geen asbest |

| Opmerking | <p>Volgens het inspectieprotocol is een monstername van het pleisterwerk verplicht om dit te identificeren als niet-asbesthoudend.</p> <p>Locatie staalnames: individuele ruimte: slaapkamer / natte ruimte: keuken/ stookplaats: kelder niet bepleisterd,/ traphal: gelijkvloers</p> <p>De vermelde oppervlaktes en volumes betreffen een beredeneerde schatting. Er worden geen rechten verleend aan deze oppervlaktes/volumes. De dikte is een schatting die voorkomt uit de monsterplaatsen en is daarom niet altijd representatief.</p> <p>Er bevinden zich enkele valse wanden. Het is niet duidelijk of er pleisterwerk aanwezig is achter deze valse wanden, het is aangewezen om bijkomend onderzoek uit te voeren bij werken.</p> |

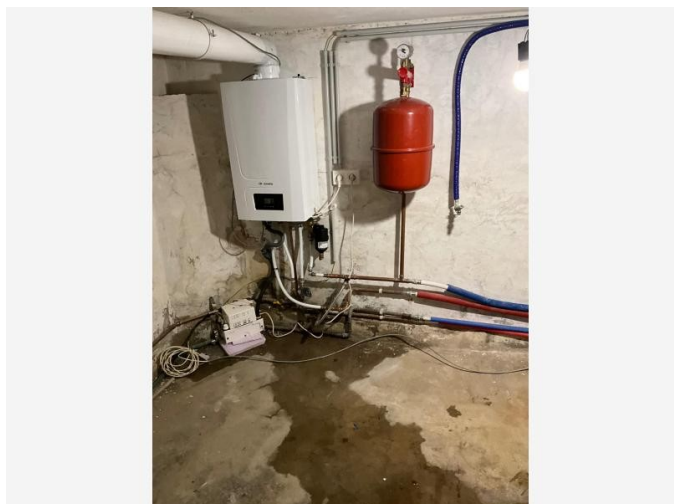
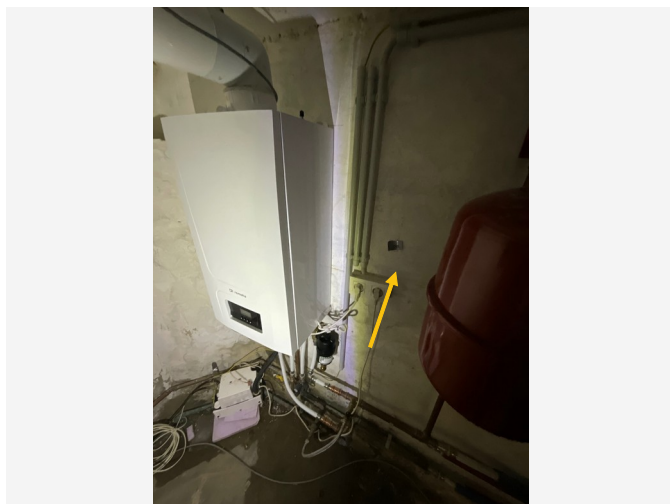
Geen asbest

| # | Type | Referentie | Resultaat |
|---|---|---|---|
| 7.1 | Puntmonster | 2 | Geen asbest |

| Opmerking | <p>In het inspectieprotocol is een monstername van crepi verplicht om dit te identificeren als niet-asbesthoudend.</p> <p>De vermelde oppervlaktes, diktes, gewichten en volumes betreffen een beredeneerde schatting. Er worden geen rechten verleend aan deze oppervlaktes/diktes/volumes.</p> |
