# Asbestinventarisatetest

Paardemarktstraat 29, 9700 Oudenaarde

Attestnummer : 20250321-000410.000

**Niet-asbestveilig**

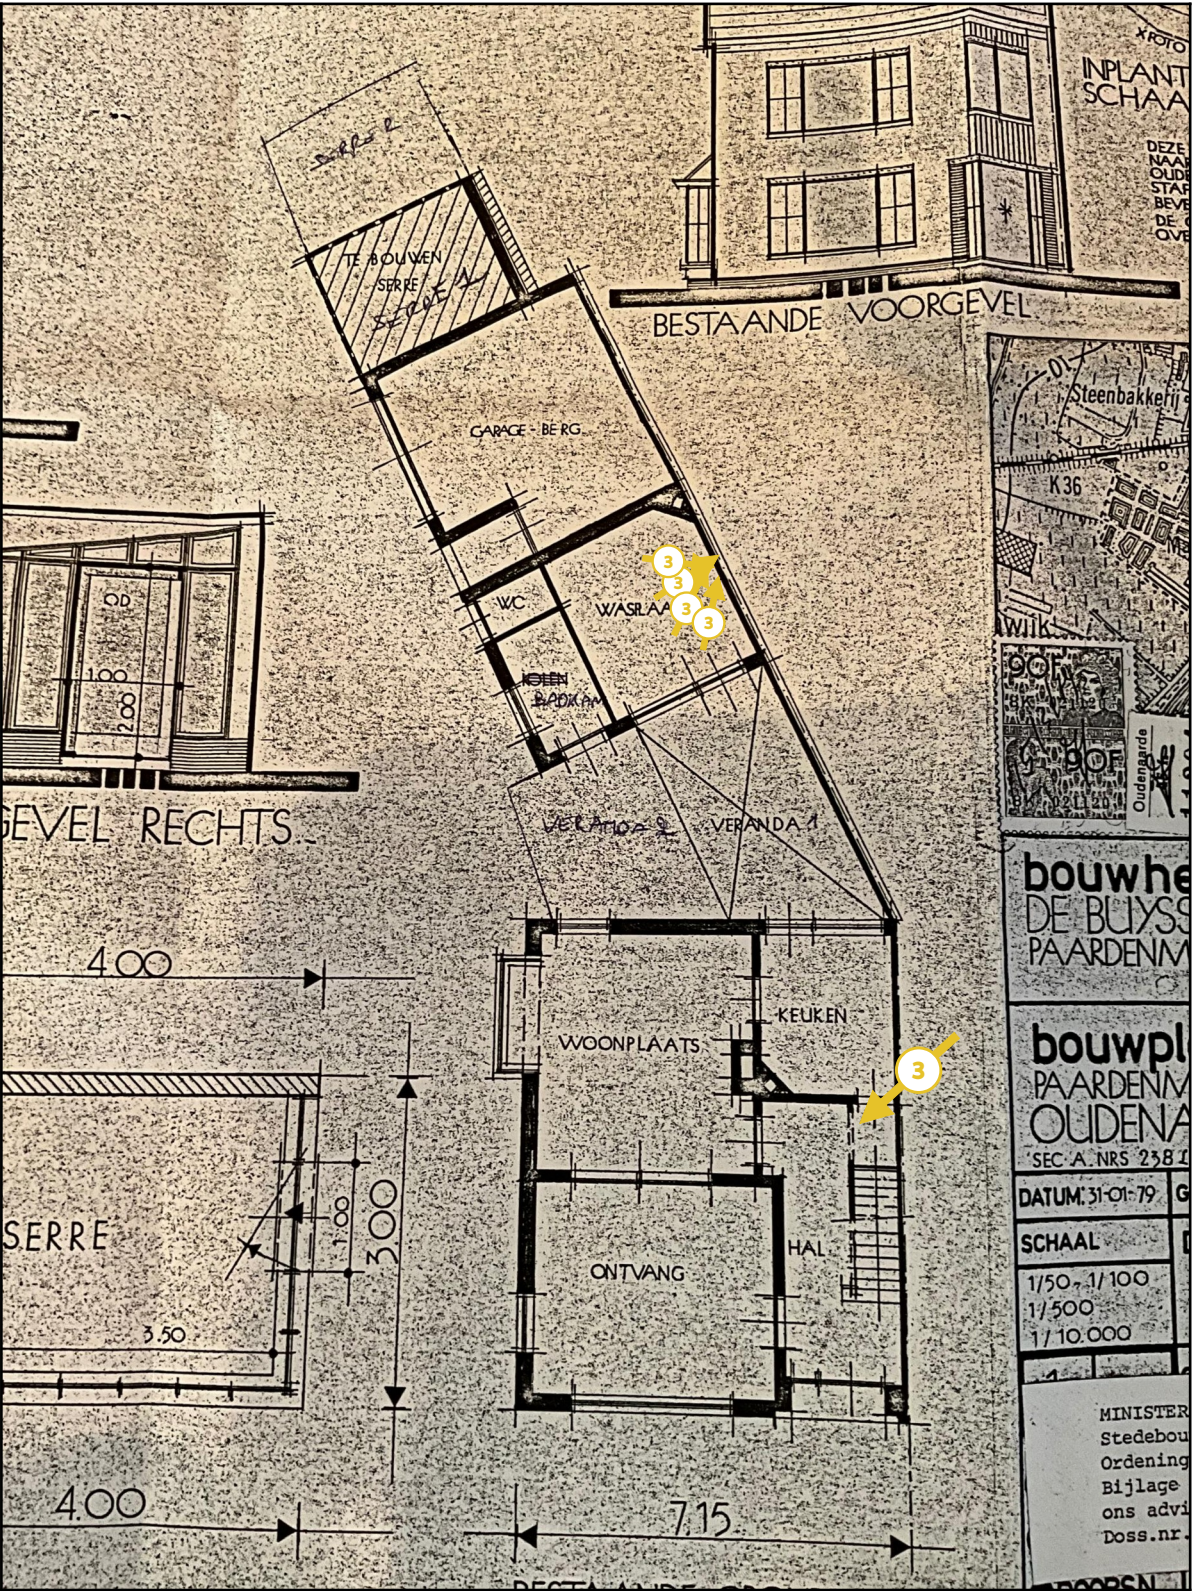
# Plan 1.4: Gelijkvloers

| 3. Bakeliet toep.(schakelaars-stopcontact.) | Asbestmateriaal | Zorgvuldig beheren |

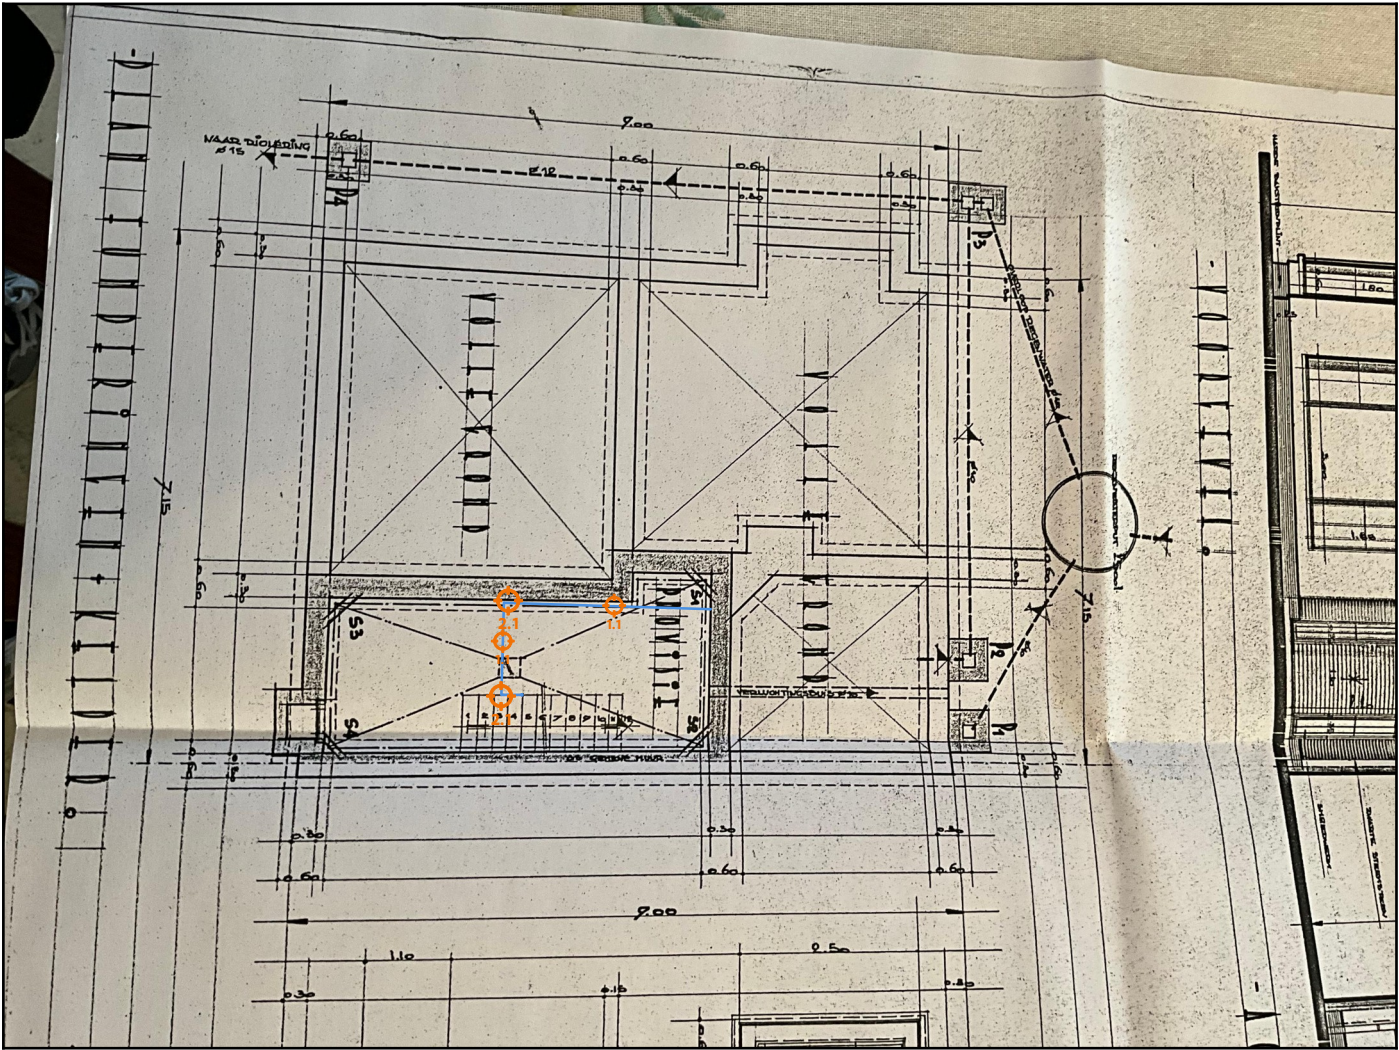
Plan 1.10: IMG\_3236

| Beschrijving | Type | Actie |
|---|---|---|
| 1. Leidingisolatie: verdacht (staalname). Recht | Asbestmateriaal | Verwijderen |
| 2. Leidingisolatie: verdacht (staalname). Bocht | Asbestmateriaal | Verwijderen |

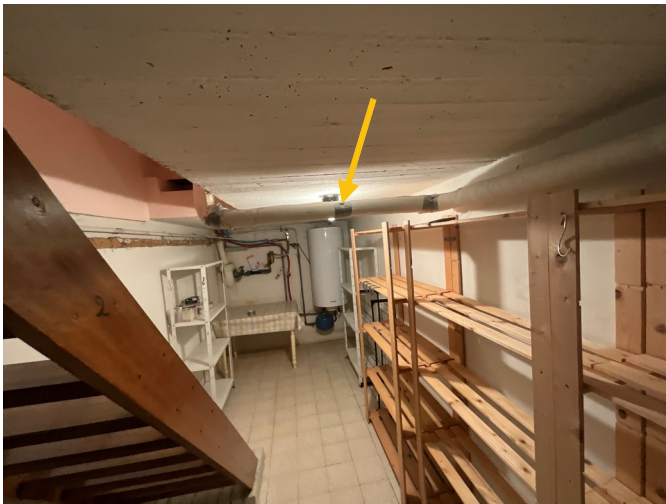
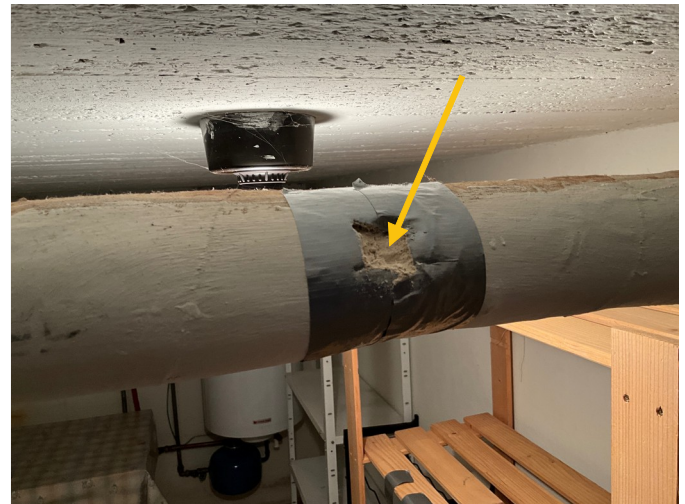
Het asbestmateriaal valt onder de mijlpaal van 2034.

Verwijderen

| Eindbeoordeling materiaalrisico | Laag materiaalrisico en/of verlaagde kans op vezelvrijgave |

| Gebondenheid | Categorie 2: niet-hechtgebonden met matrix |
| Asbestsoort (vezeltype) | Alleen chrysotiel |
| Asbestconcentratie | Hoog ( $\geq 50\%$ ) |
| Afschermingsgraad van het gehele materiaal | Geheel of deels (ook) vrij aan de binnenlucht |
| Toestand van het materiaal | Onbeschadigd, niet verweerd |

| # | Type | Referentie | Resultaat |
|---|---|---|---|
| 1.1 | Mengmonster | 5 | Chrysotiel |

| Beschrijving | Leidingisolatie: verdacht (staalname). Recht |
| Asbestmateriaal | In-situ afwerkingslagen - Thermische isolatie |
| Bindmiddel van asbestmateriaal | Gips - kalk |
| Gebondenheid op basis van bindmiddel | Niet-hechtgebonden |
| Hoeveelheid (lengte - omtrek - dikte - aantal) | <ul style="list-style-type: none"><li>• 4,00 m - 45,00 cm - 2,00 cm - 1 stuk</li></ul> |

- Scherm in afwachting van verwijdering het asbestmateriaal af van luchtstromingen en verstoring: bijvoorbeeld door het te verpakken, te fixeren, af te dekken, signalisatie - afbakening aan te brengen, ...

- Hermetische zone (erkend asbestverwijderaar)  
Toepassing mag niet door doe-het-zelf of opgeleid aannemer 8 basis asbest verwijderd worden!

HZ Erkend asbestverwijderaar : Gipsisolatie wordt losgesneden van dragermateriaal (leiding), asbesthoudend gips zal gemakkelijk verbrossen en is losgebonden. Om geen asbestvezels te verspreiden naar de omgeving, dient dit in hermetische zone verwijderd te worden.

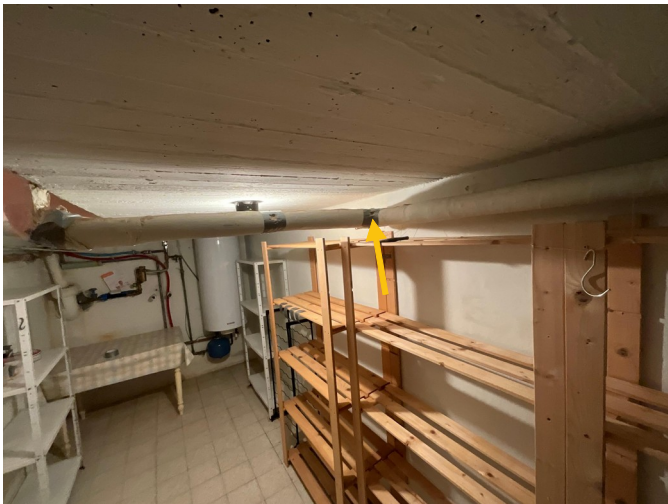
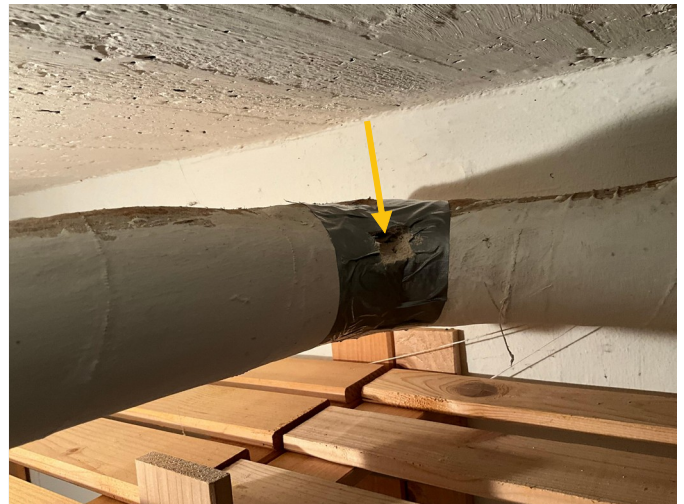
Het asbestmateriaal valt onder de mijlpaal van 2034.

Verwijderen

| Eindbeoordeling materiaalsrisico | Laag materiaalsrisico en/of verlaagde kans op vezelvrijgave |

| Gebondenheid | Categorie 2: niet-hechtgebonden met matrix |
| Asbestsoort (vezeltype) | Alleen chrysotiel |
| Asbestconcentratie | Hoog ( $\geq 50\%$ ) |
| Afschermingsgraad van het gehele materiaal | Geheel of deels (ook) vrij aan de binnenlucht |
| Toestand van het materiaal | Onbeschadigd, niet verweerd |

| # | Type | Referentie | Resultaat |
|---|---|---|---|
| 2.1 | Mengmonster | 6 | Chrysotiel |

| Beschrijving | Leidingisolatie: verdacht (staalname). Bocht |
| Asbestmateriaal | In-situ afwerkingslagen - Thermische isolatie |
| Bindmiddel van asbestmateriaal | Gips - kalk |
| Gebondenheid op basis van bindmiddel | Niet-hechtgebonden |
| Hoeveelheid (lengte - omtrek - dikte - aantal) | • 1,00 m - 45,00 cm - 2,00 cm - 1 stuk |

- Scherm in afwachting van verwijdering het asbestmateriaal af van luchtstromingen en verstoring: bijvoorbeeld door het te verpakken, te fixeren, af te dekken, signalisatie - afbakening aan te brengen, ...

- Hermetische zone (erkend asbestverwijderaar)  
Toepassing mag niet door doe-het-zelf of opgeleid aannemer 8 basis asbest verwijderd worden!

HZ Erkend asbestverwijderaar : Gipsisolatie wordt losgesneden van dragermateriaal (leiding), asbesthoudend gips zal gemakkelijk verbrossen en is losgebonden. Om geen asbestvezels te verspreiden naar de omgeving, dient dit in hermetische zone verwijderd te worden.

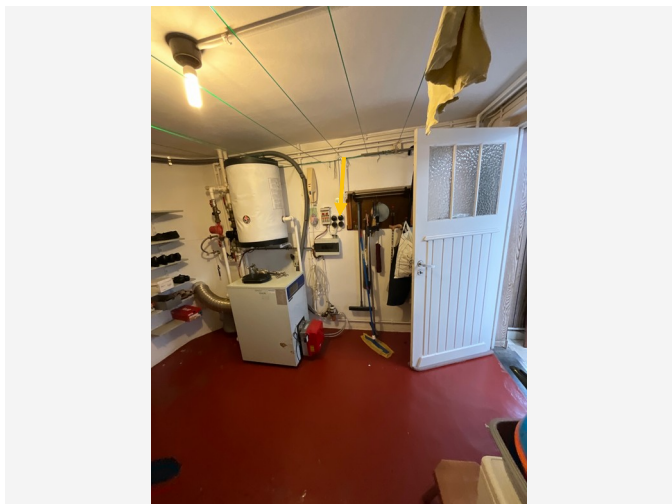
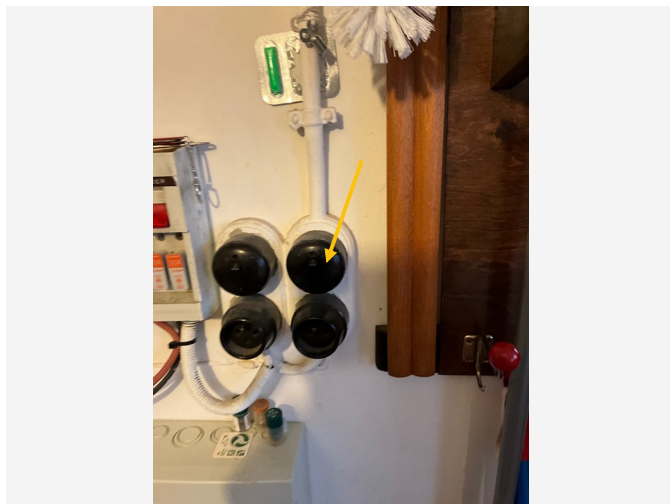
Het asbestmateriaal valt onder de mijlpaal van 2040.

Zorgvuldig beheren

| Eindbeoordeling materiaalarisico | Laag materiaalarisico en/of verlaagde kans op vezelvrijgave |

| Gebondenheid | Categorie 1: hechtgebonden in oorsprong |
| Asbestsoort (vezeltype) | Crocidoliet aanwezig |
| Asbestconcentratie | Laag (< 50%) |
| Afschermingsgraad van het gehele materiaal | Geheel of deels (ook) vrij aan de binnenlucht |
| Toestand van het materiaal | Onbeschadigd, niet verweerd |

| Beschrijving | Bakeliet toep.(schakelaars-stopcontact.) |
| Asbestmateriaal | Plaat, paneel, tablet - Type Bakeliet |
| Hoeveelheid (oppervlakte - dikte - aantal) | <ul style="list-style-type: none"> <li>• 0,20 m<sup>2</sup> - 0,20 cm - 1 stuk</li> </ul> |
| Opmerking | <p>aantal stuks 5 , de toepassingen zijn aanwezig op verschillende plaatsen in de woning</p> <p>Het is moeilijk te bepalen of de bakeliettoepassingen in de woning ook effectief asbesthoudend zijn (het kan ook gaan om de asbestvrije variant).</p> <p>Er werd geen monster genomen o.w.v. beschadiging aan een elektrisch gerelateerde toepassing, extra controle bij verwijdering van het verdacht materiaal.</p> |

- Zorg voor een veilig beheer. Vermijd het beschadigen van het asbestmateriaal. Controleer de toestand jaarlijks op wijzigingen.

- Eenvoudige handelingen: mag via doe-het-zelf of door werknemer(s) met opleidingsattest eenvoudige handelingen  
Schakelaars, stopcontacten en andere gelijkaardige toepassingen kunnen eenvoudig losgeschroefd worden --  
> EH doe-het-zelf. Afgesloten of verzegelde kast --> EH opgeleid techniker personeel 8u basisopleiding asbest.

standaard dragen van de nodige wegwerp beschermingsmiddelen FFP 3 masker , handschoenen en tyvec CAT III type 5-6

Tellerkast : De toepassing dient verwijderd te worden door de netbeheerder, vermoedelijk word dit uitgevoerd wanneer de oude meterkast vervangen word door een digitale meter.
