# Asbestinventarisatetest

Rogier van Brakelstraat 1, 9700 Oudenaarde

Attestnummer : 20250423-000148.001

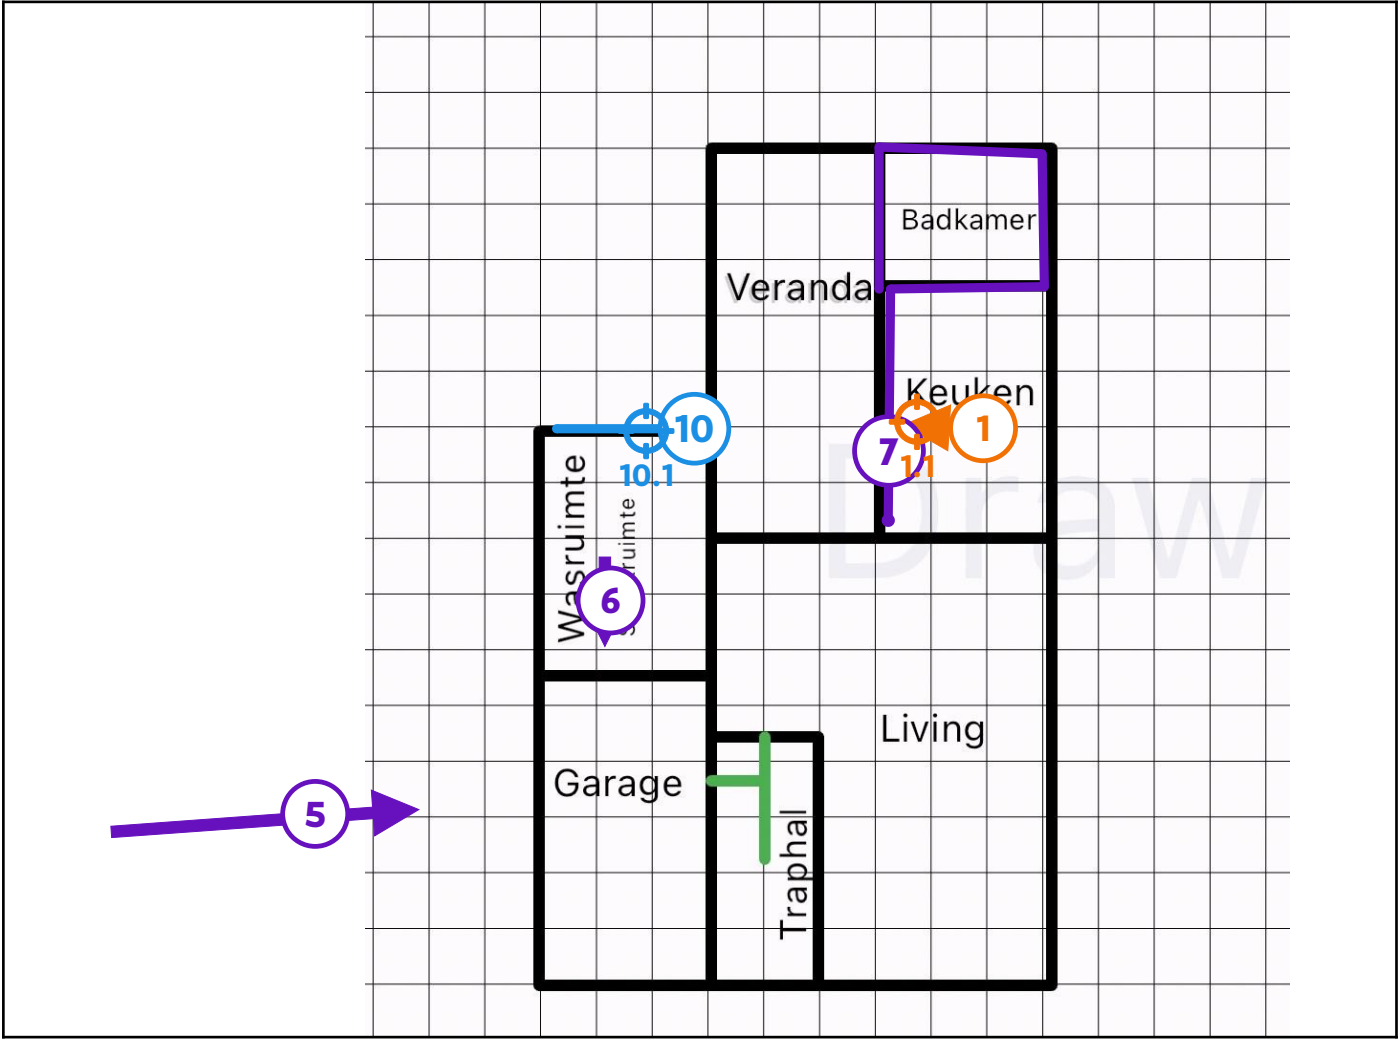
# Plan 1.1: Woning GLV

| Beschrijving | Type | Actie |
|---|---|---|
| 1. Ontdreuningsplaat spoelbak (monstername) | Asbestmateriaal | Verwijderen |
| 5. putdeksels vast/geklemd/zwaar gewicht | Beperking | - |
| 10. Kit kozijn-raam (met staalname) | Geen asbest | - |

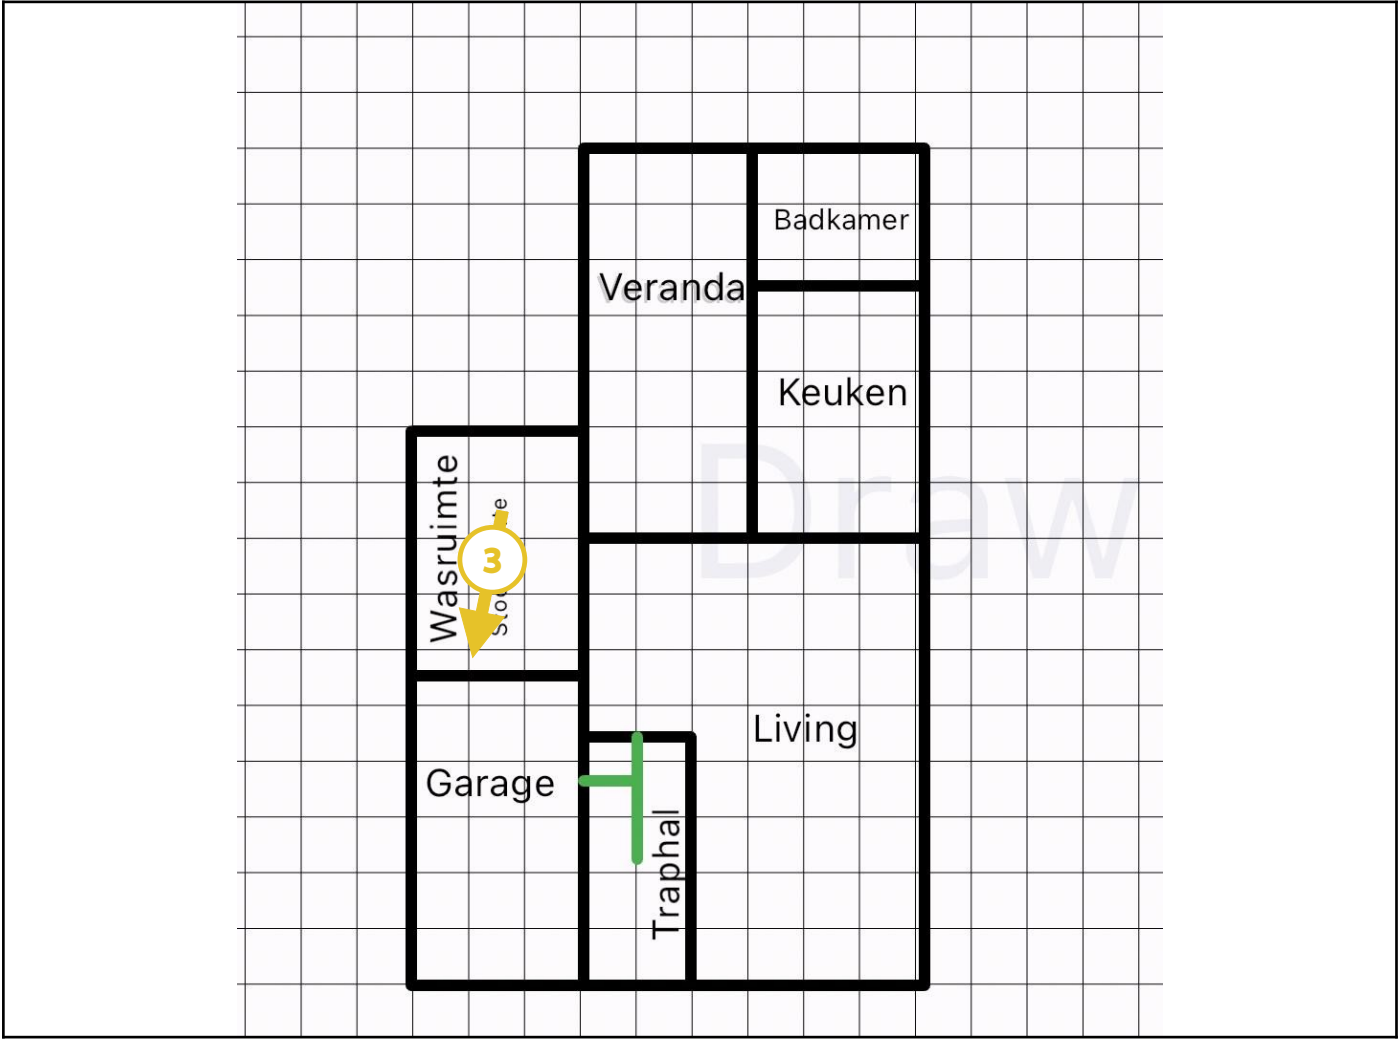
# Plan 1.3: Woning GLV

| Beschrijving | Type | Actie |
|---|---|---|
| 3. Roetluik met houder | Asbestmateriaal | Zorgvuldig beheren |

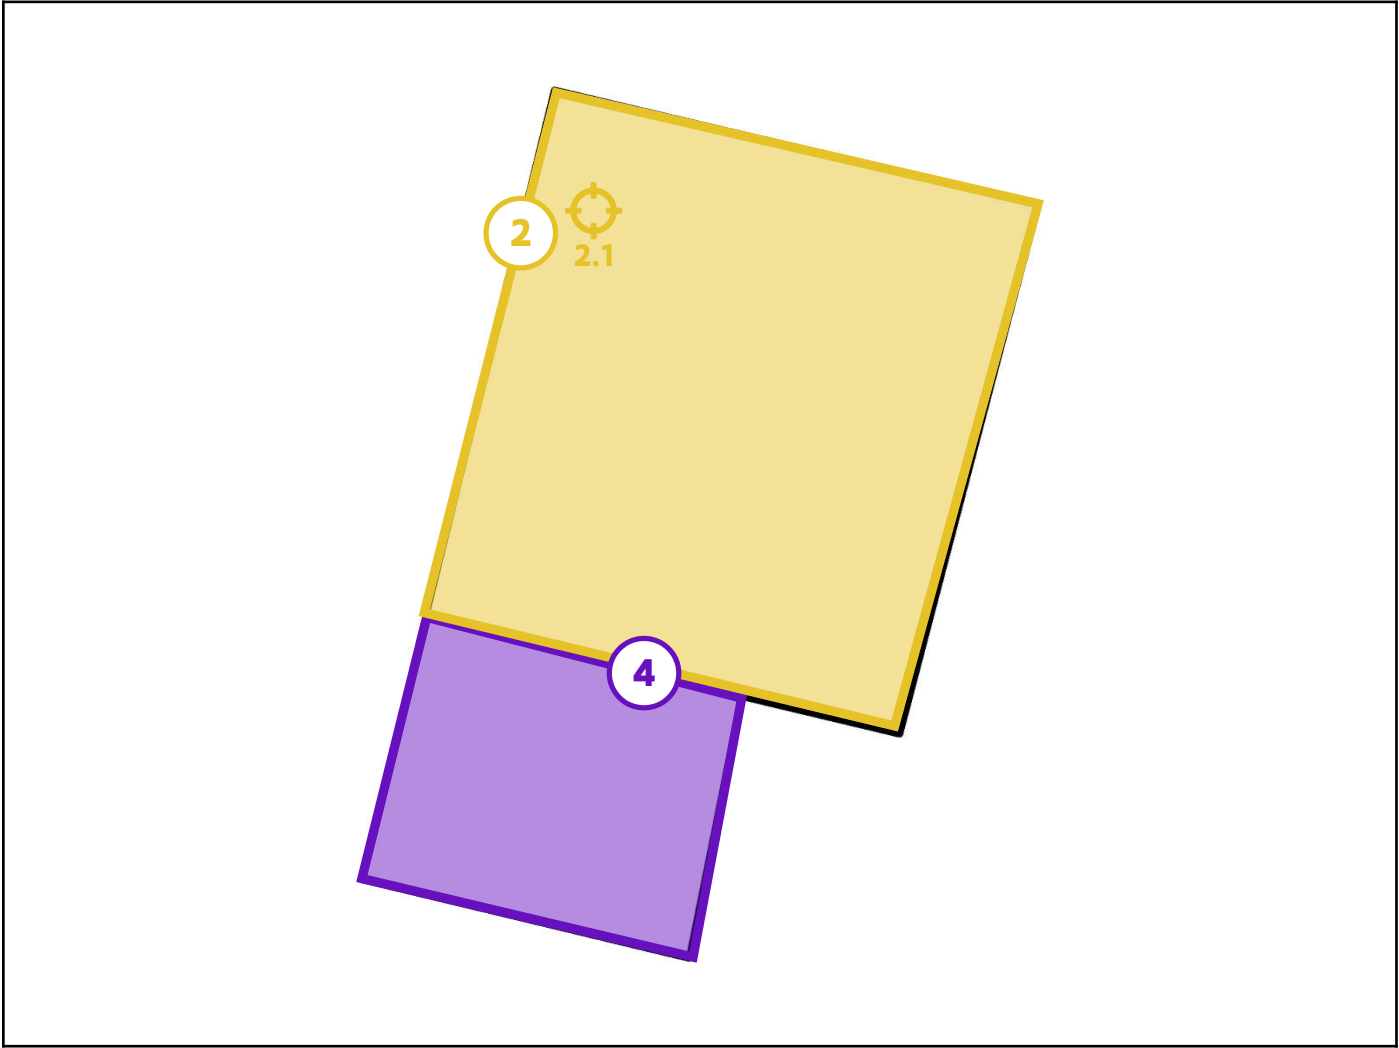
# Plan 1.13: Woning dakplan

| Beschrijving | Type | Actie |
|---|---|---|
| 2. Onderdak hoofddak (staalname) | Asbestmateriaal | Zorgvuldig beheren |
| 4. Onderdak aanbouw: niet vast te stellen | Beperking | - |

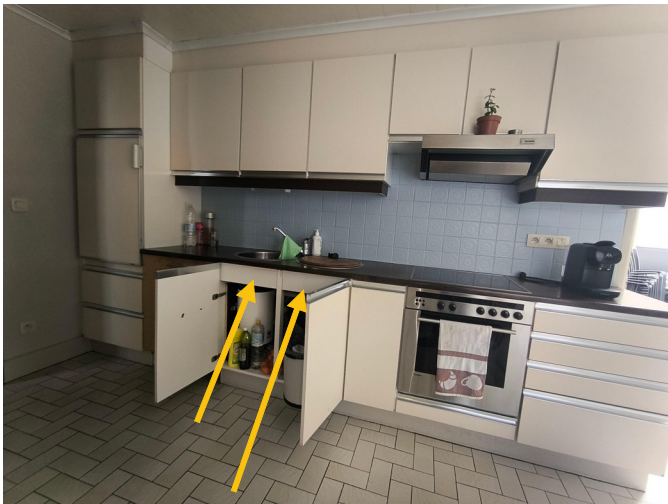
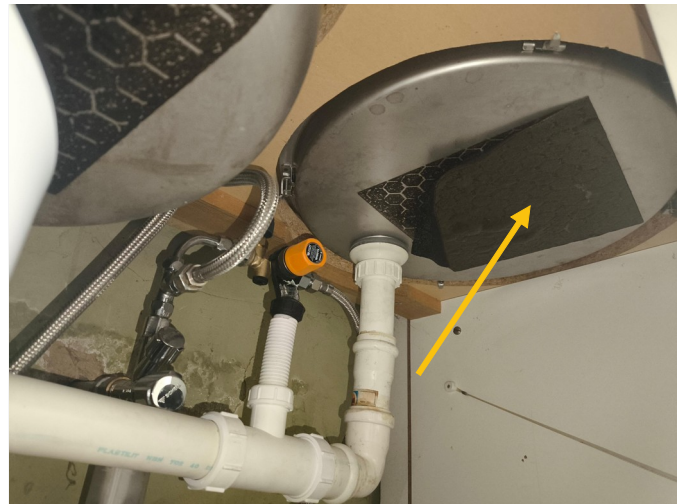
| Eindbeoordeling materiaalrisico | Verhoogd materiaalrisico en/of verhoogde kans op vezelvrijgave |

| Asbestsoort (vezeltype) | Alleen chrysotiel |
| Toestand van het materiaal | Matig beschadigd, matig verweerd |

| # | Type | Referentie | Resultaat |
|---|---|---|---|
| 1.1 | Puntmonster | 07 | Chrysotiel |

| Asbestmateriaal | ontdreuningsplaat spoelbak |

Verwijderen

- Zorg voor een veilig beheer. Vermijd het beschadigen van het asbestmateriaal. Controleer de toestand jaarlijks op wijzigingen.

- Eenvoudige handelingen: mag via doe-het-zelf of door werknemer(s) met opleidingsattest eenvoudige handelingen

Verwijdering: EH opgeleid personeel : extra bevochtigen om stof te voorkomen

Lossteken met spatel , gebruik van puntafzuiging met stofzuiger met absoluut filter.

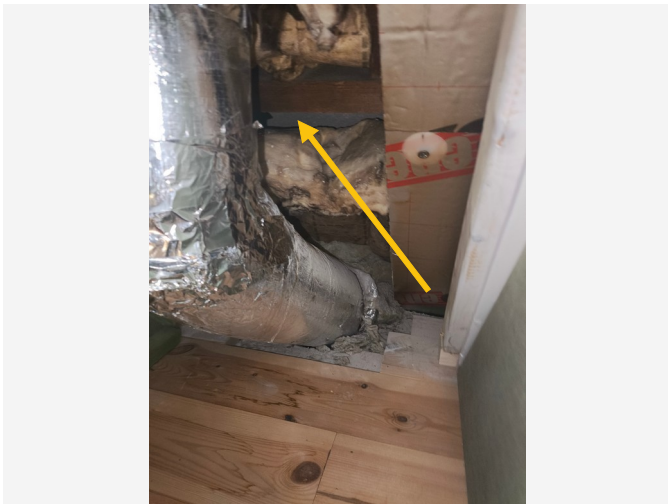
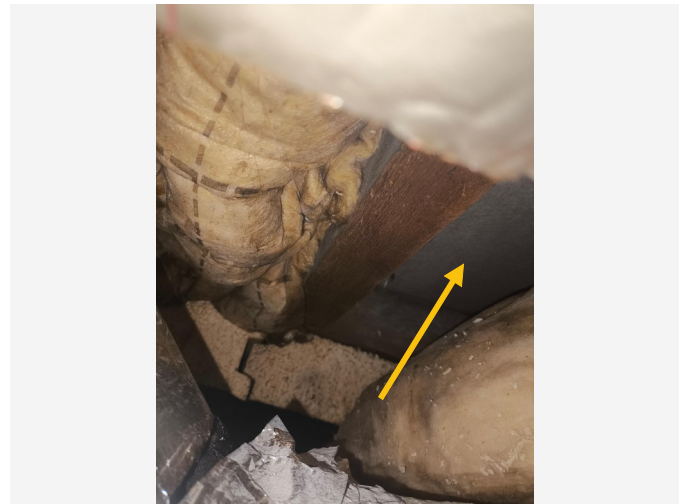
| Eindbeoordeling materiaalrisico | Zeer laag materiaalrisico en/of zeer lage kans op vezelvrijgave |
| Opmerking | onderdakplaten zitten tussen de dakbedekking en constructiebalken |

| Asbestsoort (vezeltype) | Alleen chrysotiel |
| Toestand van het materiaal | Onbeschadigd, niet verweerd |

| # | Type | Referentie | Resultaat |
|---|---|---|---|
| 2.1 | Puntmonster | 03 | Chrysotiel |

| Asbestmateriaal | Plaat, paneel, tablet - Type Menuiserite |

Zorgvuldig beheren

- Zorg voor een veilig beheer en verwijder dit asbestmateriaal wanneer het bij werken eenvoudig bereikbaar wordt. Controleer de toestand jaarlijks op wijzigingen.

Een vastgesteld asbesthoudend onderdak mag niet definitief ingesloten worden , dit dient verplicht verwijderd te worden als het bij werken bereikbaar wordt. (vb bij vernieuwen van de dakbedekking onderdak mee verwijderen )

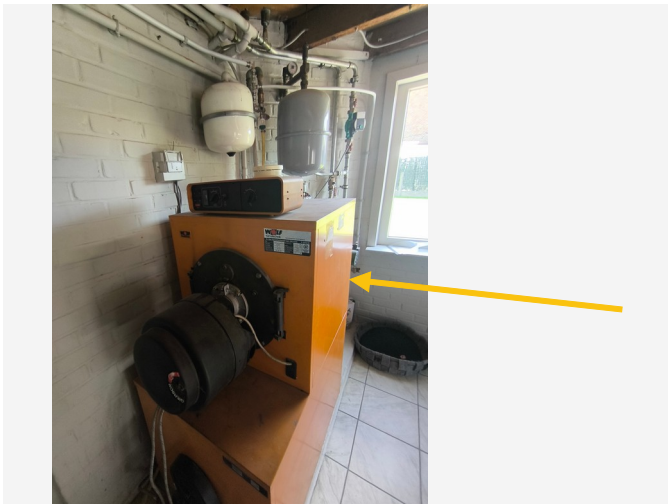
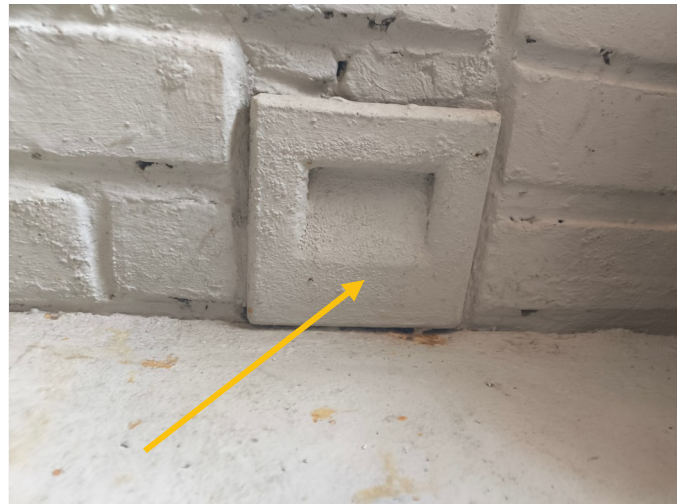
| Eindbeoordeling materiaalrisico | Laag materiaalrisico en/of verlaagde kans op vezelvrijgave |

| Asbestsoort (vezeltype) | Crocidoliet aanwezig |
| Toestand van het materiaal | Licht beschadigd, licht verweerd. Intact calciumsilicaatmateriaal of categorie III 'gebondenheid' |

| Asbestmateriaal | Brandwerende afsluiting (prefab geheel) - Luik |

Zorgvuldig beheren

- Zorg voor een veilig beheer. Vermijd het beschadigen van het asbestmateriaal. Controleer de toestand jaarlijks op wijzigingen.

- Eenvoudige handelingen: mag via doe-het-zelf of door werknemer(s) met opleidingsattest eenvoudige handelingen  
Het roetluikje kan voorzichtig uitgeschoven of losgebeiteld worden , extra bevochtigen om stof te voorkomen

Extra bevochtigen van de roetluikkader , beitel rondom , boven en onder voorzichtig los zonder de kader te breken , verpakken in plastic folie en afvoeren als hechtgebonden afval.

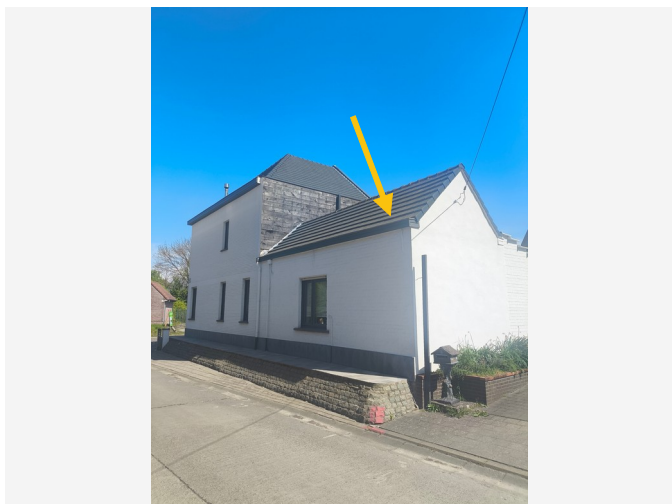
**Reden:** aanwezigheid onderdak kon niet vastgesteld worden

Aanwezigheid onderdak kon niet vastgesteld worden: isolatieplaten aan de binnenkant / niet duidelijk adv opheffen dakpan / geen dakraam aanwezig

Bij werken kan een stelling geplaatst worden om bijkomend te controleren

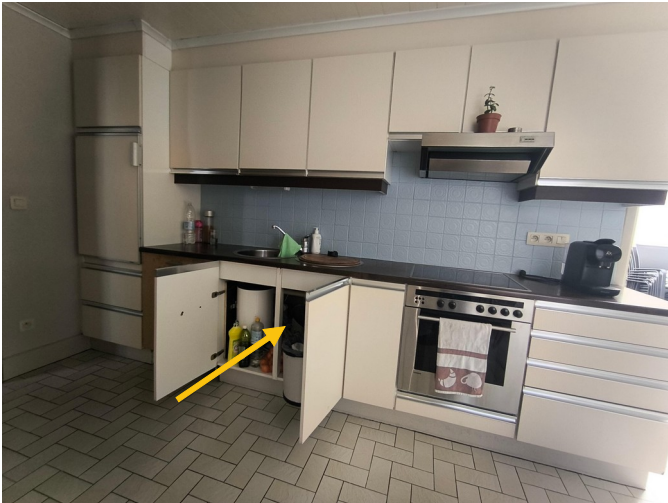
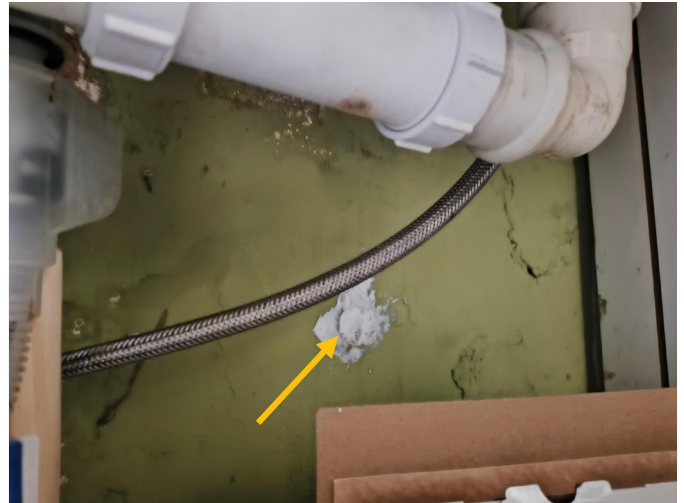
## Fiche 8: Muurpleister

Geen asbest

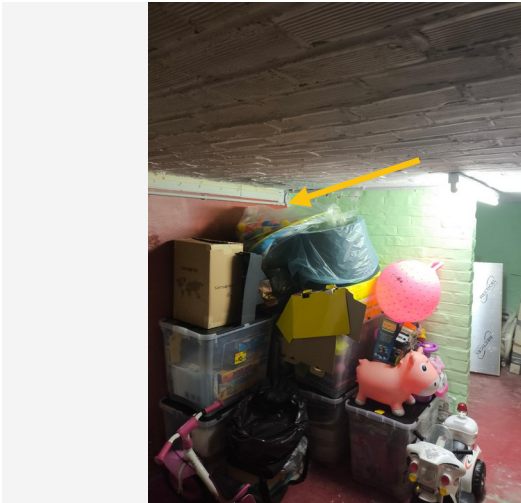
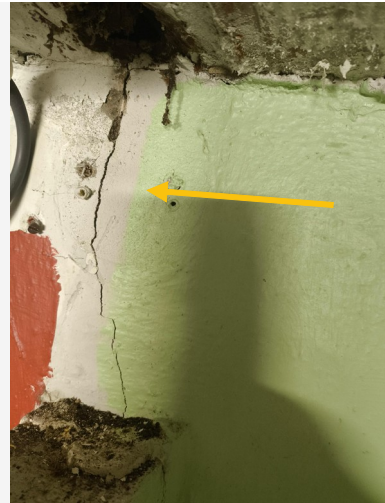
## Fiche 9: Cementering kelder

Geen asbest

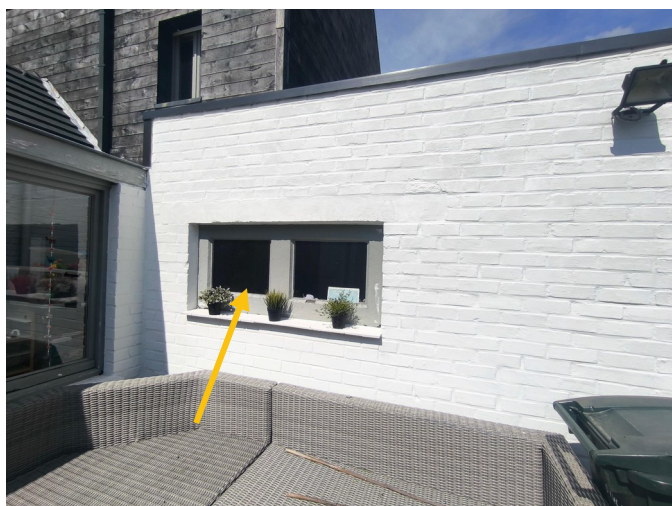
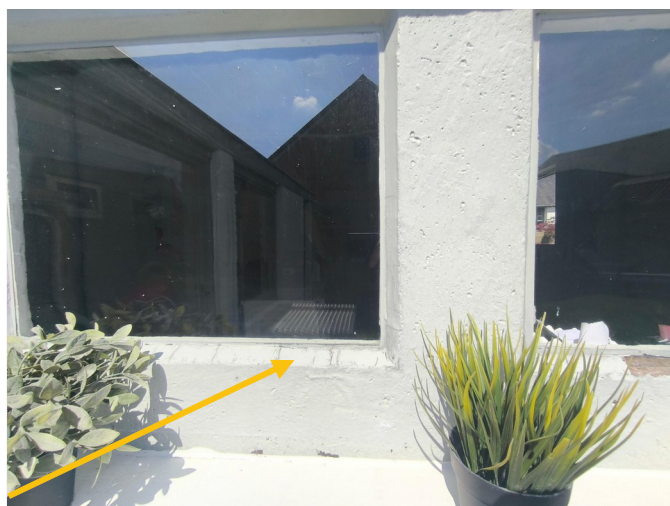
## Fiche 10: Kit kozijn-raam (met staalname)

Geen asbest

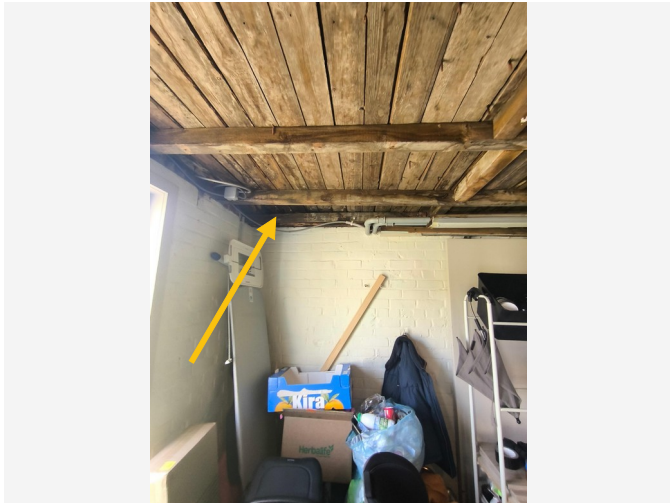
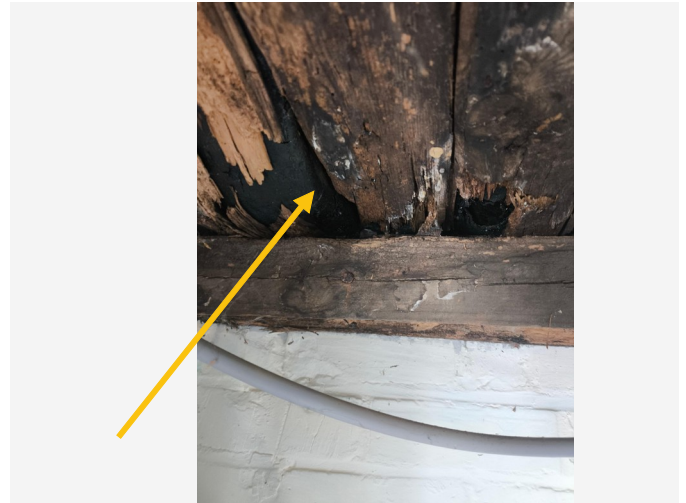
## Fiche 11: Roofing (met staalname)

Geen asbest

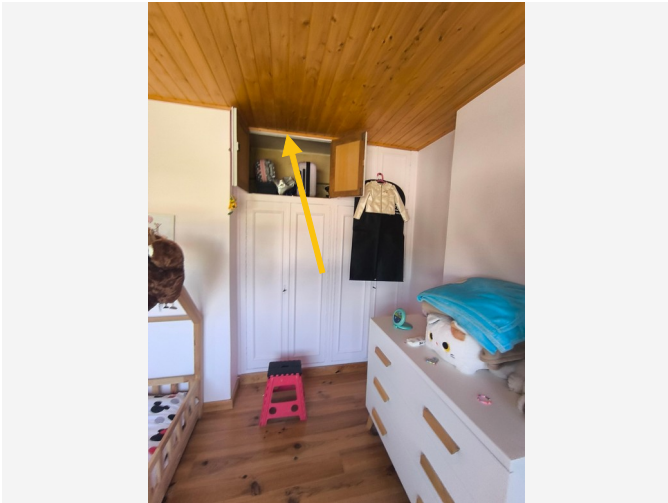
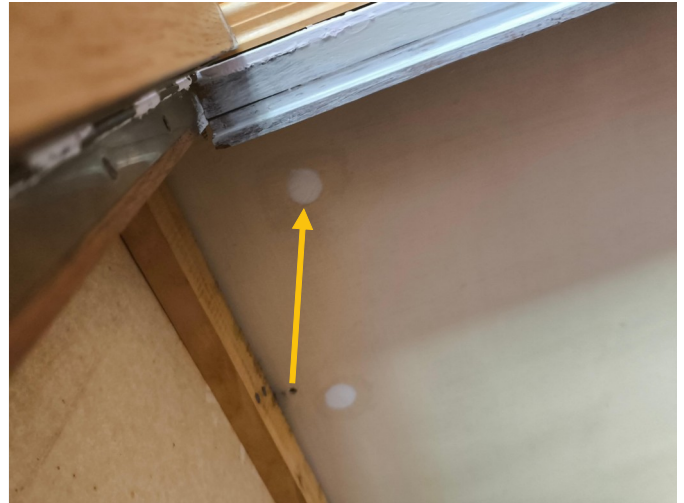
## Fiche 12: Plafondpleister

Geen asbest

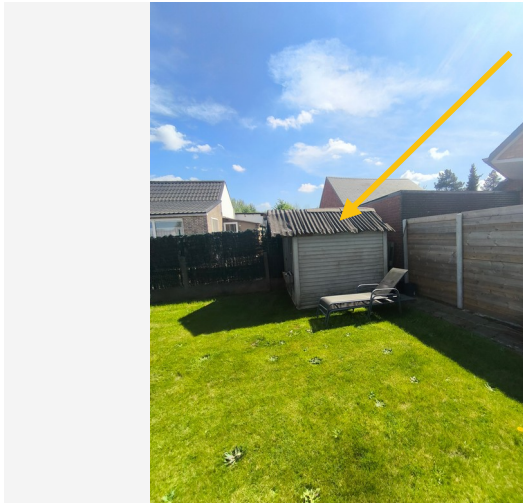
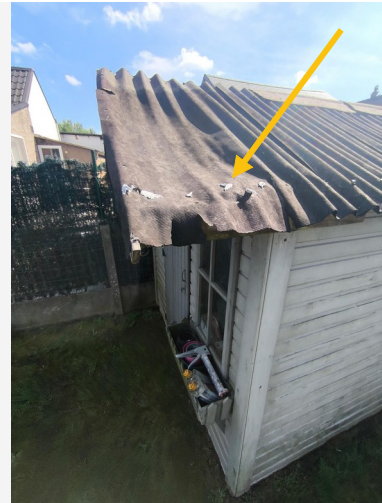
## Fiche 13: Golfplaten zacht (met staalname)

Geen asbest
