# Asbestinventarisatetest

Watermolenstraat 3, 9700 Oudenaarde

Attestnummer : 20230407-000148.000

Uitgegeven op : 07.04.2023

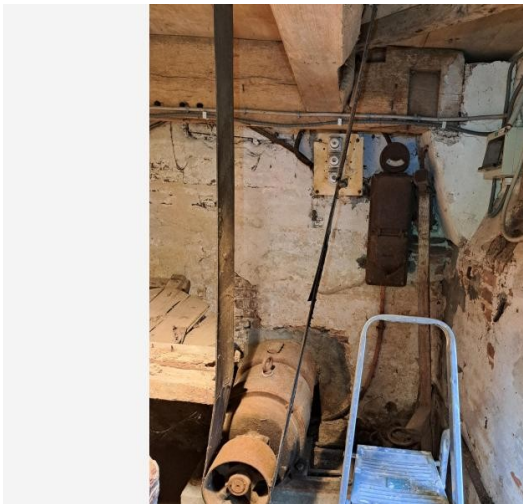
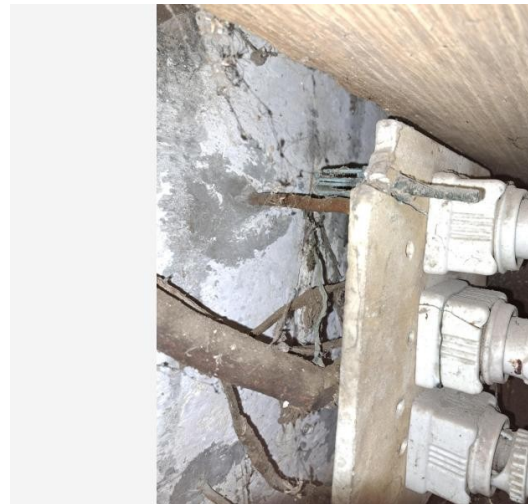
| Fiche 1: Plaat elektrische instalatie..... | 16 |

**Dringend verwijderen**

| Eindbeoordeling materiaalrisico | Hoog materiaalrisico en/of hoge kans op vezelvrijgave |

| Gebondenheid | Categorie 2: niet-hechtgebonden met matrix |
| Asbestsoort (vezeltype) | Crocidoliet aanwezig |
| Asbestconcentratie | Hoog ( $\geq 50\%$ ) |
| Afschermingsgraad van het gehele materiaal | Geheel of deels (ook) vrij aan de binnenlucht |
| Toestand van het materiaal | Matig beschadigd, matig verweerd |

| Beschrijving | Plaat elektrische instalatie |
| Asbestmateriaal | Plaat, paneel, tablet - Type Pical |

- Zorg voor een veilig beheer. Vermijd het beschadigen van het asbestmateriaal. Controleer de toestand jaarlijks op wijzigingen.

- Eenvoudige handelingen: mag via doe-het-zelf of door werknemer(s) met opleidingsattest eenvoudige handelingen  
Deze toepassing kan met eenvoudige handelingen verwijderd worden door een professional met elektrische achtergrond. Bij het verwijderen moet steeds rekening worden gehouden met alle milieu- en veiligheidsvoorschriften.

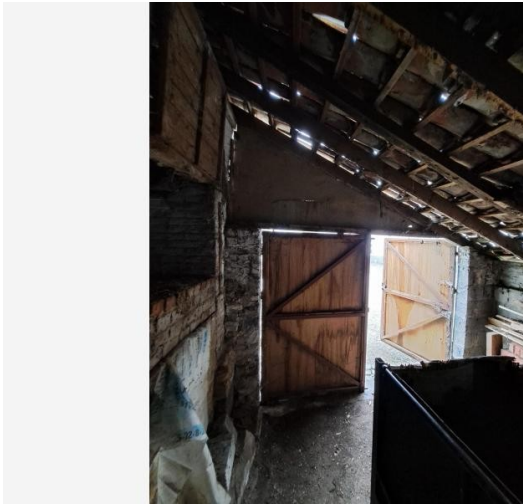
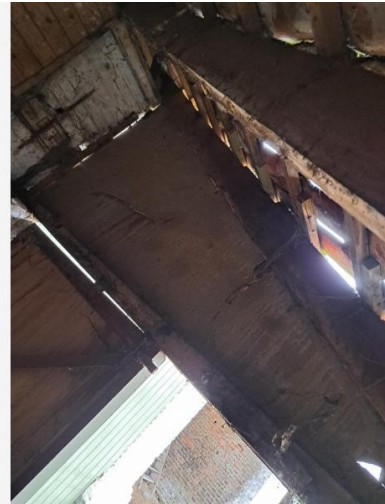
| Fiche 2: Gevelbekleding harde plaat..... | 19 |

**Dringend verwijderen**

| Eindbeoordeling materiaalisico | Hoog materiaalisico en/of hoge kans op vezelvrijgave |

| Gebondenheid | Categorie 1: hechtgebonden in oorsprong |
| Asbestsoort (vezeltype) | Crocidoliet aanwezig |
| Asbestconcentratie | Laag (< 50%) |
| Afschermingsgraad van het gehele materiaal | Geheel of deels (ook) vrij aan de binnenlucht |
| Toestand van het materiaal | Matig beschadigd, matig verweerd |

| Beschrijving | Gevelbekleding harde plaat |
| Asbestmateriaal | Dak- en gevelbekleding - Plaat |

- Zorg voor een veilig beheer. Vermijd het beschadigen van het asbestmateriaal. Controleer de toestand jaarlijks op wijzigingen.
- Zorg voor een veilig beheer en verwijder dit asbestmateriaal wanneer het bij werken eenvoudig bereikbaar wordt. Controleer de toestand jaarlijks op wijzigingen.

- Eenvoudige handelingen: mag via doe-het-zelf of door werknemer(s) met opleidingsattest eenvoudige handelingen  
Deze toepassing kan met eenvoudige handelingen verwijderd worden door een doe-het-zelf of een professional die beschikt over het opleidingsattest 'Asbestverwijdering eenvoudige handelingen'. Bij het verwijderen moet steeds rekening worden gehouden met alle milieu- en veiligheidsvoorschriften.

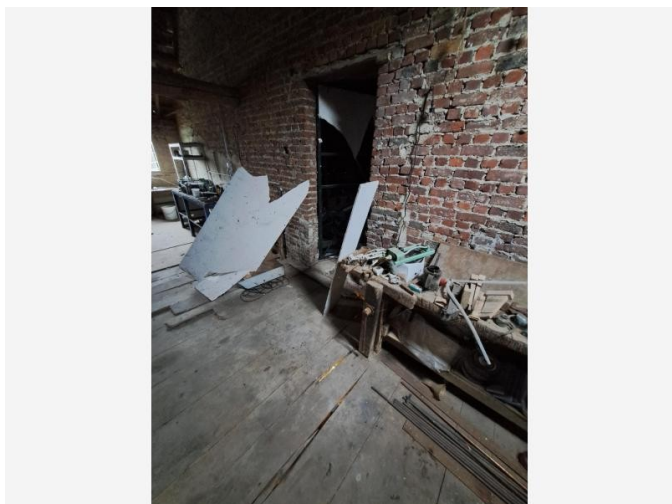
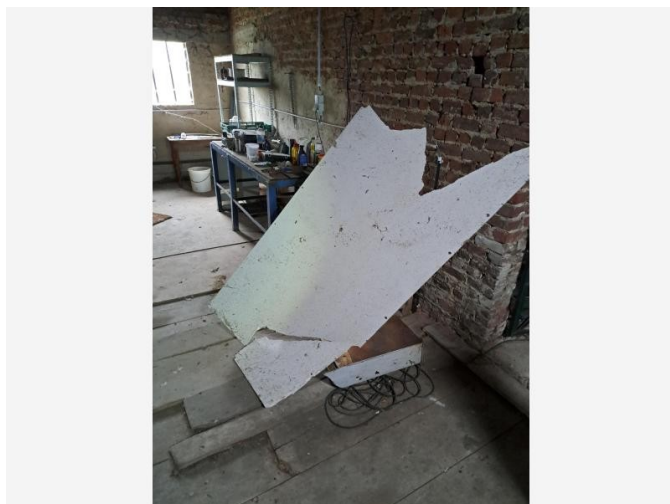
| Fiche 3: Plaat (Type pical)..... | 22 |

**Dringend verwijderen**

| Beschrijving | Plaat (Type pical) |
| Type afvalstof | Betreft resten (contaminatie) van verwerking of beschadiging |
| Type resten (contaminatie) | <ul style="list-style-type: none"><li>• Stukken, fragmenten (los, opliggend)</li></ul> |
| Gebondenheid resten | Niet hecht |
| Hoeveelheid (gewicht - aantal) | <ul style="list-style-type: none"><li>• 15,00 kg - 1 stuk</li></ul> |

- Verwijder het asbestafval.

- Eenvoudige handelingen: mag via doe-het-zelf of door werknemer(s) met opleidingsattest eenvoudige handelingen  
U kunt het asbesthoudend afval afvoeren naar het recyclagepark. U dient het te verpakken in een dubbele plastic zak, een asbestzak of aangepaste asbestfolie. Zo vermijdt u stofvorming en breuken tijdens het transport. Met het asbestafval kunt u ook terecht bij een geregistreerde asbestinzamelaar. Deze komt langs om het afval op te halen en af te voeren naar een vergunde verwerkingsinstallatie. Dit is vooral interessant voor grotere hoeveelheden asbestafval. U kunt ook kiezen voor een ophaling door de gemeente. De ophaling gebeurt met aangepaste asbestzakken of containers met een bigbag.

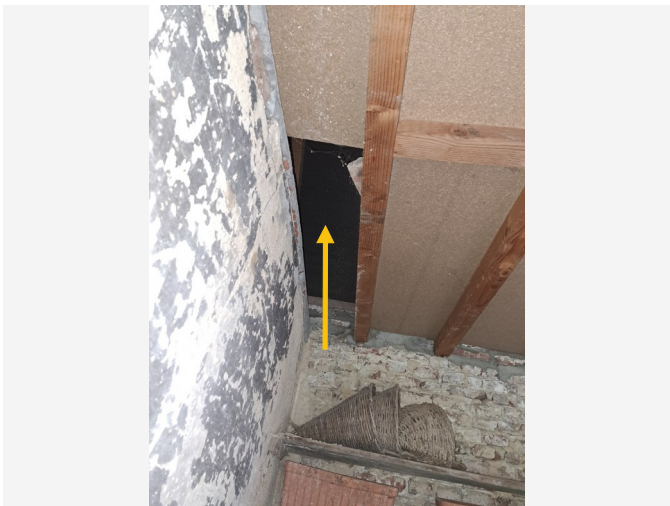
| Fiche 4: Geen onderdak platen aanwezig..... | 25 |

In het overgebouw zijn geen onderdakplaten aangetroffen. Het dak is reeds vernieuwd en er werden dampscherm gebruikt.

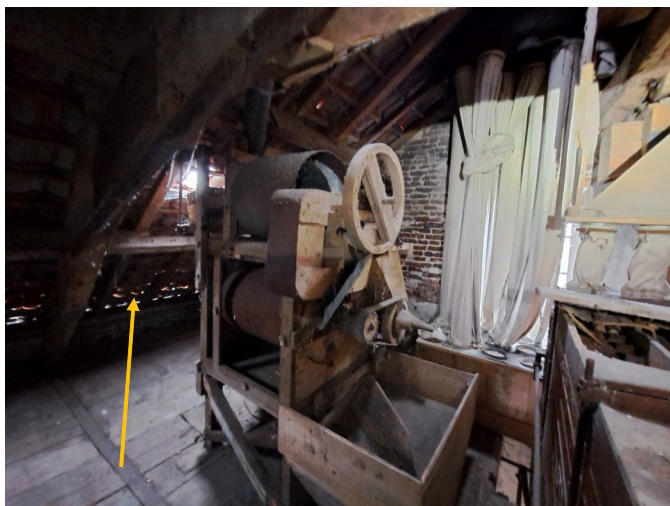
## Fiche 5: Geen onderdak platen aanwezig

In het hoofdgebouw werden geen onderdak platen aangetroffen, hier zijn enkel de dakpannen zichtbaar van aan de binnen zijde.

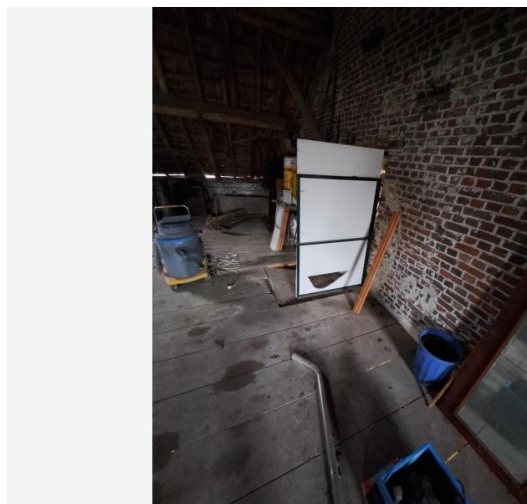
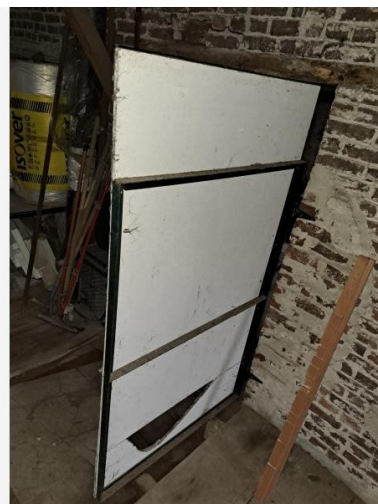
## Fiche 6: Deur plaat ( Type pical )

Geen asbest

| # | Type | Referentie | Resultaat |
|---|---|---|---|
| 6.1 | Puntmonster | ID2 | Geen asbest |

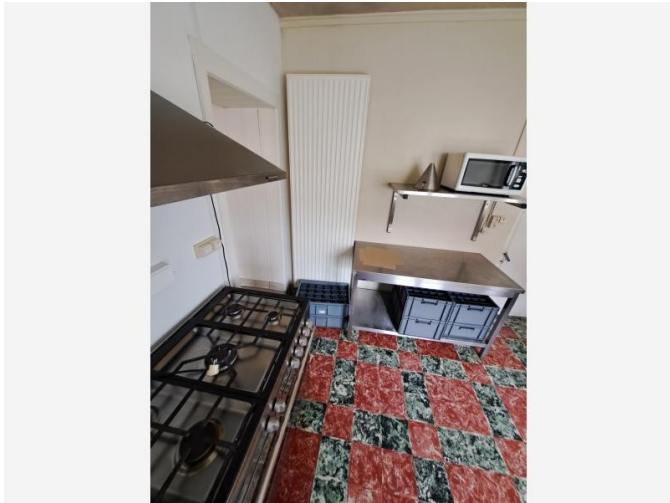
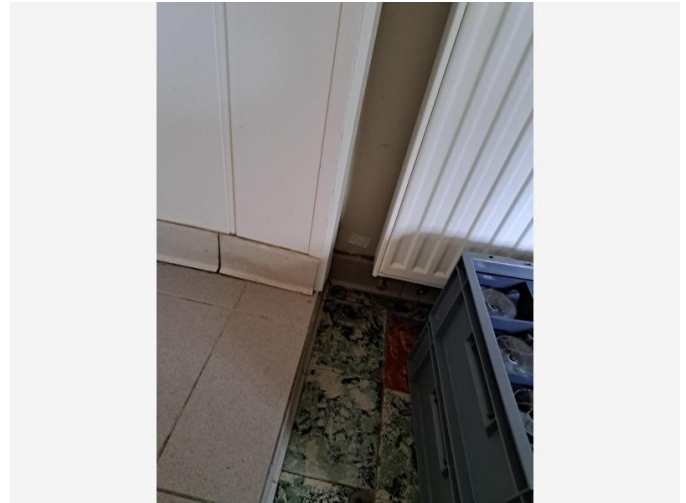
## Fiche 7: Pleisterwerk muur

Geen asbest

| # | Type | Referentie | Resultaat |
|---|---|---|---|
| 7.1 | Mengmonster | ID1 | Geen asbest |

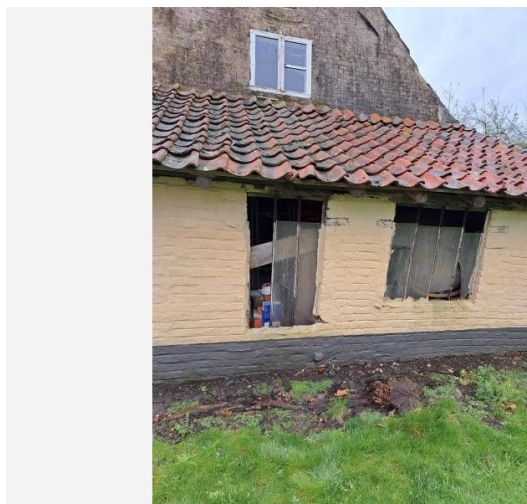
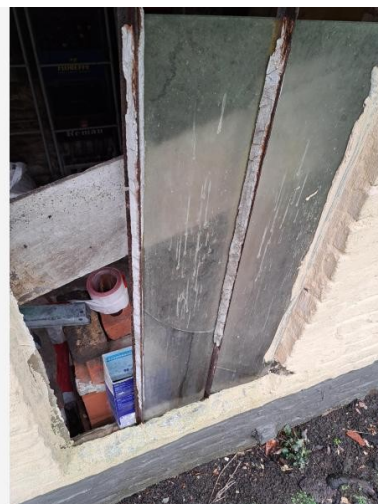
| Fiche 8: Mastiek buitenschrijnwerk (Kader/glas)..... | 32 |

Geen asbest

| # | Type | Referentie | Resultaat |
|---|---|---|---|
| 8.1 | Puntmonster | ID5 | Geen asbest |

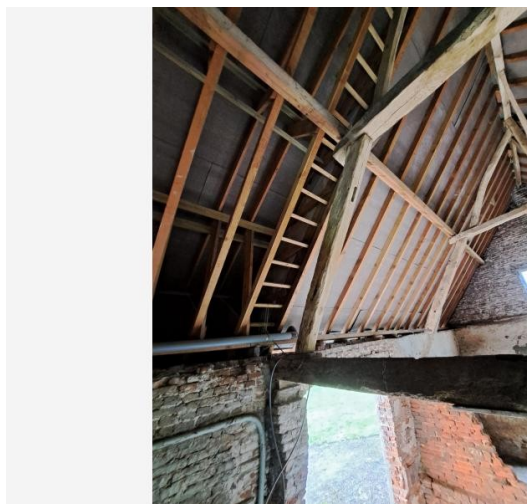
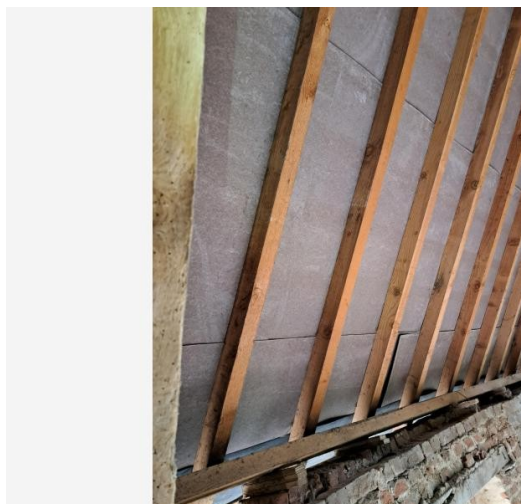
## Fiche 9: Onderdakplaten stal (Voorzijde)

Geen asbest

| # | Type | Referentie | Resultaat |
|---|---|---|---|
| 9.1 | Puntmonster | ID3 | Geen asbest |

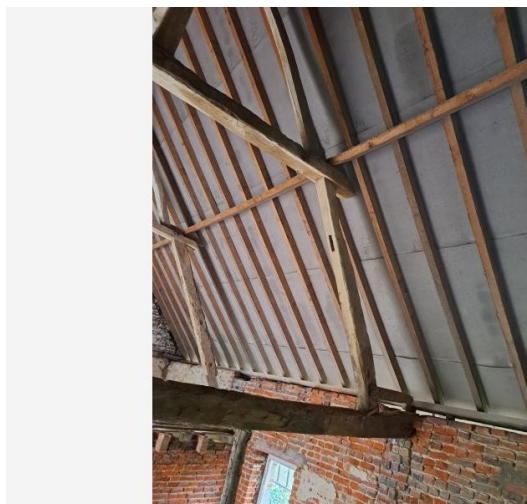
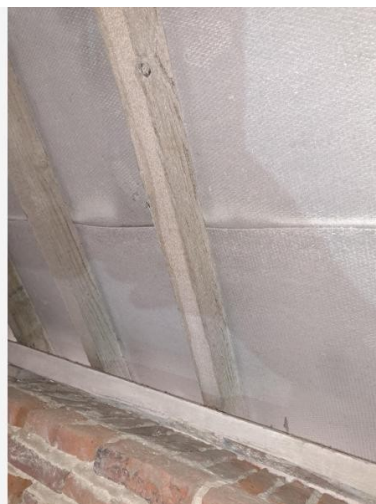
| Fiche 10: Onderdakplaten stal (Achterkant)..... | 36 |

Geen asbest

| # | Type | Referentie | Resultaat |
|---|---|---|---|
| 10.1 | Puntmonster | ID4 | Geen asbest |
