# Asbestinventarisatetest

Emiel Van Winckellaan 17, 9200 Dendermonde

Attestnummer : **20250728-000040.000**

Uitgegeven op : **28.07.2025**

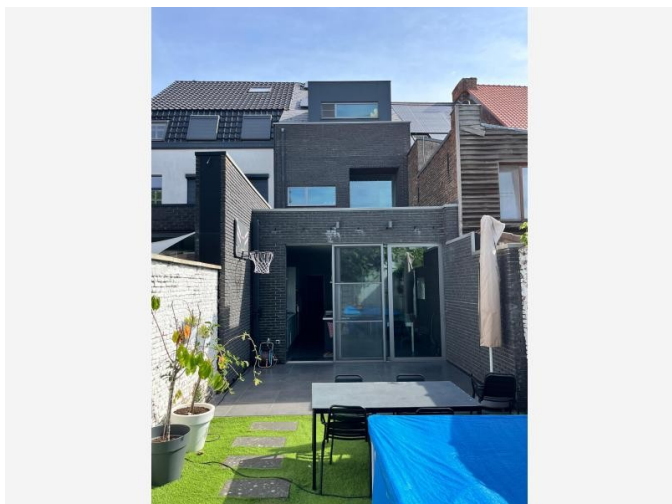
Situeringsfoto

**Bouwjaar:** 2009

*Constructies gebouwd vanaf 2001 moeten niet onderzocht worden*

| Opmerking | <p>De aanbouw met plat dak, de patio, alsook de ruimten tussen de achterbouw en de trap, en de trap zelf werden gebouwd en/of volledig verbouwd volgens de bouwplannen en de bouwvergunning toegekend op 14 april 2008 naar aanleiding van de aanvraag dd 12 december 2007.</p> <p>De bouwvergunning en de bijhorende plannen vind je terug bij de bewijsstukken onder document "Stedenbouwkundige vergunning-Emiel Van Winckellaan 17-9200 Dendermonde", respectievelijk document "Spittaels-Boeckx-Emiel Van Winckellaan 17-9200 Dendermonde-UITV-H-Plannen-NT".</p> |

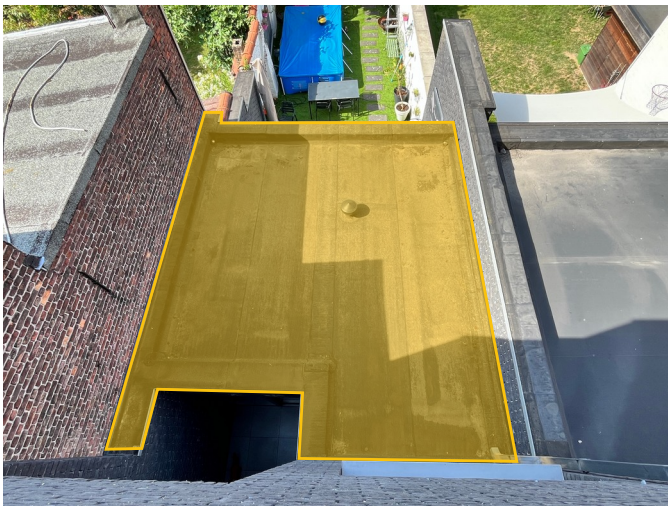
Vrije foto

Het platte dak van de achterbouw is uitgevoerd in roofing in 2008. Deze toepassing behoort also niet een risicobouwjaar.

De uitvoeringsperiode wordt gestaafd aan de hand van de gedetailleerde en voor akkoord gehandtekende offerte en factuur van Dendermondse Dakwerken bvba in bijlage.

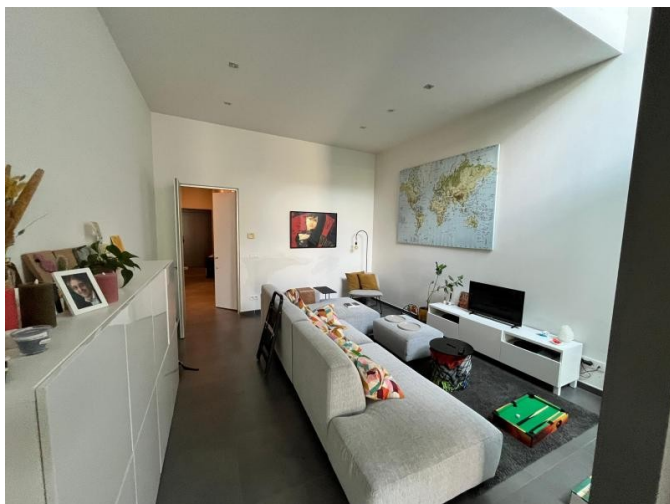
Vrije foto

Alle plafonds in de woning zijn verlaagde plafonds in gipskartonpanelen, uitgevoerd tijdens de vergunningsplichtige verbouwingswerken.

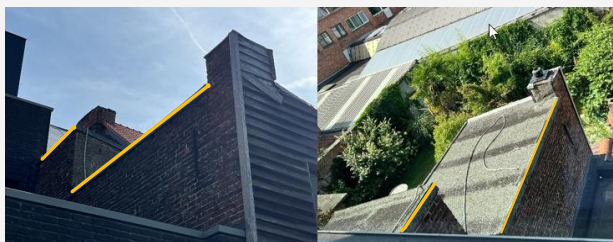
Vrije foto

De zichtbare roofing bovenaan de scheidingsmuur met de buur links is onderdeel van diens plat dak.

Dit asbest verdacht materiaal is bijgevolg niet opgenomen in deze inventaris.

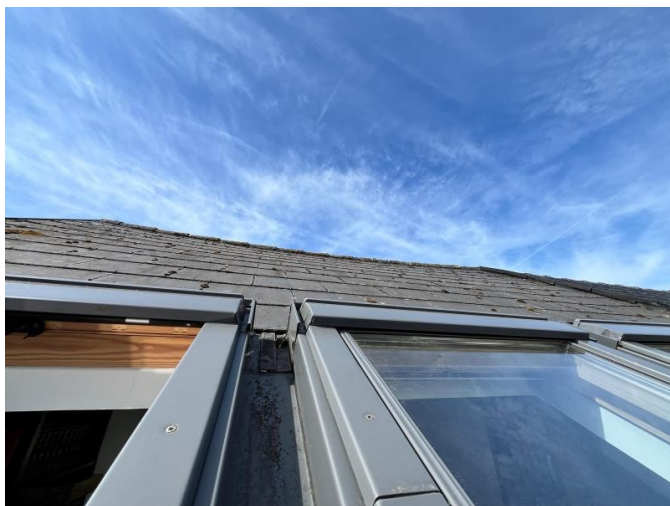
Vrije foto

Het hellend dak van het hoofddak werd in 2008 voorzien van nieuwe leien. Deze toepassing behoort alzo niet een risicobouwjaar.

De uitvoeringsperiode wordt gestaafd aan de hand van de gedetailleerde en voor akkoord gehandtekende offerte en factuur van Dendermondse Dakwerken bvba in bijlage.

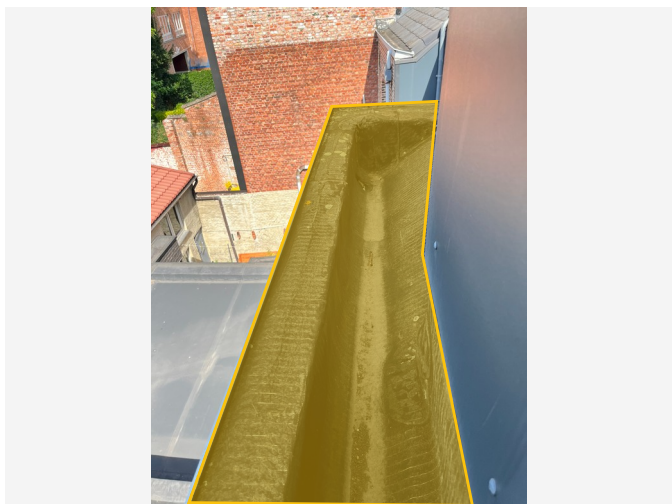
Vrije foto

De dakgoot achteraan is bekleed met roofing in 2008. Deze toepassing behoort also niet een risicobouwjaar.

De uitvoeringsperiode wordt gestaafd aan de hand van de gedetailleerde en voor akkoord gehandtekende offerte en factuur van Dendermondse Dakwerken bvba in bijlage.

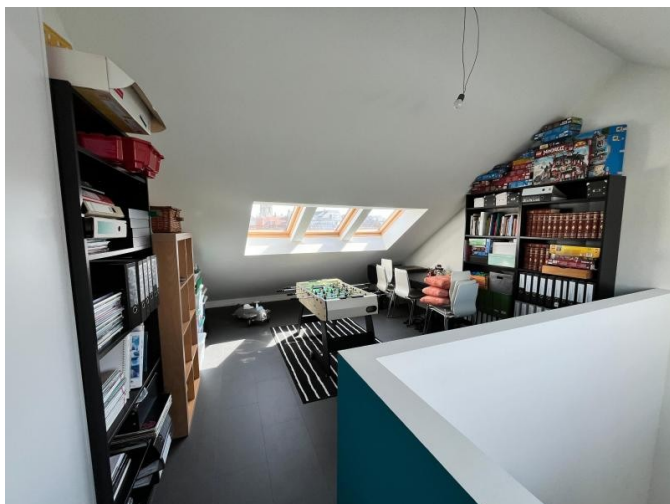
Vrije foto

Het onderdak is langs de buiten- en binnenzijde niet zichtbaar en inspecteerbaar door de volledige afwerking aan de binnenzijde en de stevig bevestigde leien aan de buitenzijde.

Doch kunnen we de aanwezigheid van een asbestverdacht onderdak uitsluiten aan de hand van de gedetailleerde omschrijving "onderdakfolie in Plastovent damp-open volgens CE norm" in de offerte en bijhorende factuur van Dendermondse Dakwerken bvba in bijlage.

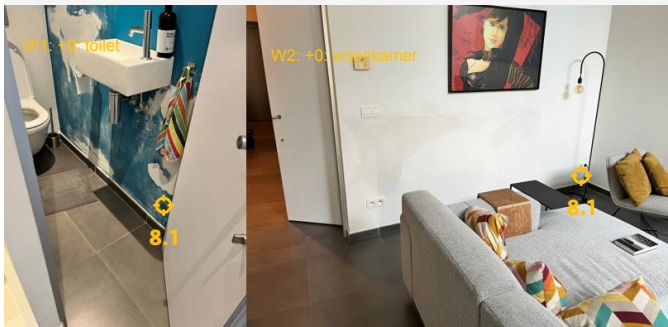
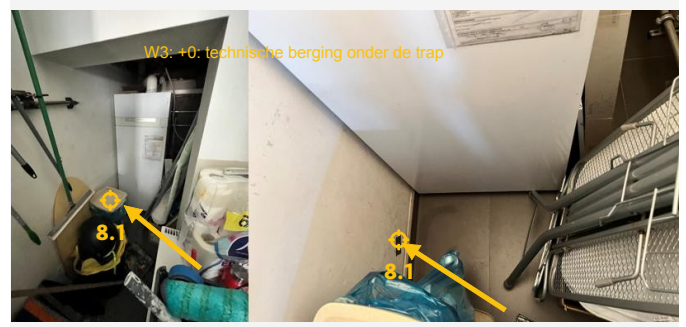
## Fiche 8: pleisterwerk wanden

Geen asbest

| # | Type | Referentie | Resultaat |
|---|---|---|---|
| 8.1 | Mengmonster | PLW-W1W2W3 | Geen asbest |

| Opmerking | De overige wanden zijn lichte scheidingswanden of geïsoleerde voorzetwanden uitgevoerd in gipskartonpanelen. |
