# Asbestinventarisatetest

Koningin Elisabethlaan 6, 9700 Oudenaarde

Attestnummer : 20250514-000432.000

Uitgegeven op : 14.05.2025

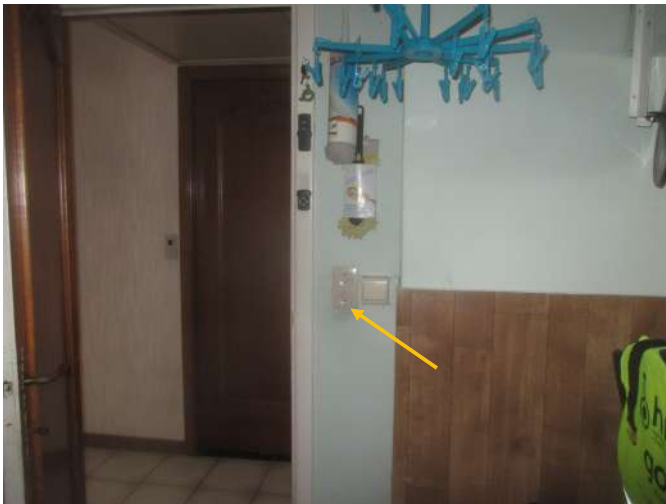
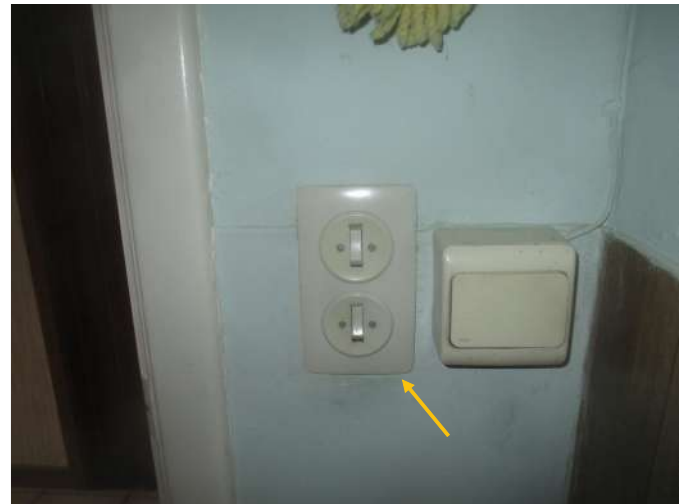
Verwijderen

| Eindbeoordeling materiaalarisico | Verhoogd materiaalarisico en/of verhoogde kans op vezelvrijgave |

| Gebondenheid | Categorie 1: hechtgebonden in oorsprong |
| Asbestsoort (vezeltype) | Crocidoliet aanwezig |
| Asbestconcentratie | Laag (< 50%) |
| Afschermingsgraad van het gehele materiaal | Geheel of deels (ook) vrij aan de binnenlucht |
| Toestand van het materiaal | Licht beschadigd, licht verweerd. Intact calciumsilicaatmateriaal of categorie III 'gebondenheid' |

| Beschrijving | Bakeliet schakelaars/stopcontacten |
| Asbestmateriaal | Plaat, paneel, tablet - Type Bakeliet |

- Zorg voor een veilig beheer. Vermijd het beschadigen van het asbestmateriaal. Controleer de toestand jaarlijks op wijzigingen.
- Voer bijkomende staalname(s) uit.

- Eenvoudige handelingen: mag via doe-het-zelf of door werknemer(s) met opleidingsattest eenvoudige handelingen  
Deze toepassing kan door een aannemer die over een opleidingsattest eenvoudige handelingen beschikt of door een particulier (doe-het-zelf), verwijderd worden indien er geen verhoogd risico op vrijgave van asbestvezels (max. concentratie 0,01 vezels/cm<sup>3</sup> - CODEX Art. VI.3-54) ontstaat en de toepassing voorafgaand wordt gefixeerd/bevochtigd; de individuele elementen zonder machinale werktuigen en zonder breken of gooien een voor een losgemaakt worden; en ten slotte in gesloten verpakking weggevoerd worden naar een erkend afvalpunt (recyclagepark).

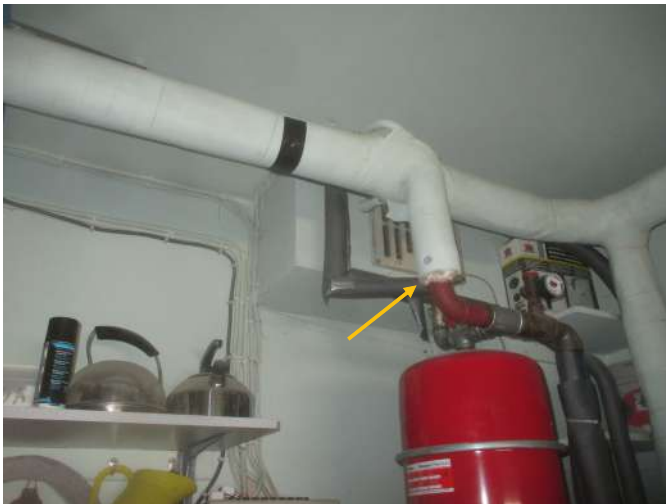
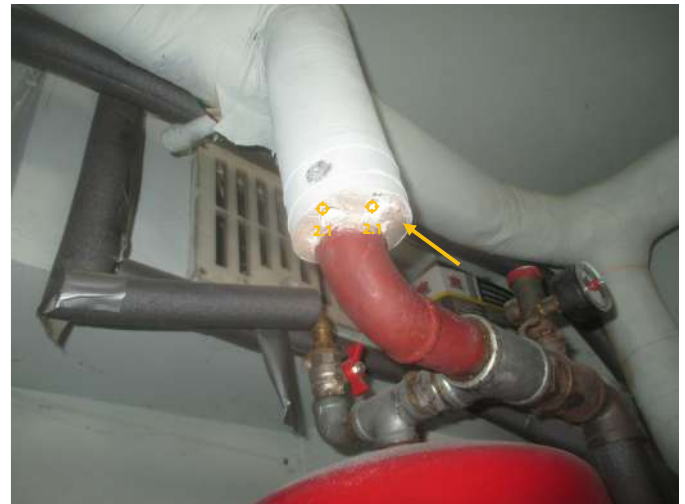
Verwijderen

| Eindbeoordeling materiaalrisico | Verhoogd materiaalrisico en/of verhoogde kans op vezelvrijgave |

| Gebondenheid | Categorie 2: niet-hechtgebonden met matrix |
| Asbestsoort (vezeltype) | Amfibool aanwezig, uitgezonderd crocidoliet |
| Toestand van het materiaal | Licht beschadigd, licht verweerd. Intact calciumsilicaatmateriaal of categorie III 'gebondenheid' |

| # | Type | Referentie | Resultaat |
|---|---|---|---|
| 2.1 | Mengmonster | thermische isolatie pleister kopstukken | Amosiet |

| Beschrijving | Leidingisolatie gips |
| Asbestmateriaal | In-situ afwerkingslagen - Thermische isolatie |

- Zorg voor een veilig beheer. Vermijd het beschadigen van het asbestmateriaal. Controleer de toestand jaarlijks op wijzigingen.
- Scherm in afwachting van verwijdering het asbestmateriaal af van luchtstromingen en verstoring: bijvoorbeeld door het te verpakken, te fixeren, af te dekken, signalisatie - afbakening aan te brengen, ...

- Hermetische zone (erkend asbestverwijderaar)  
Deze toepassing kan enkel door een erkende asbestverwijderaar via de methodiek van hermetische zone verwijderd worden omdat verwijdering via de methodiek van eenvoudige handelingen en/of couveusezakmethode niet mogelijk is; en er automatisch een verhoogd risico op vrijgave van asbestvezels (max. concentratie 0,01 vezels/cm - CODEX Art. VI.3-54) ontstaat. (Bron: CODEX - Art. VI.3-61.- par 1.)

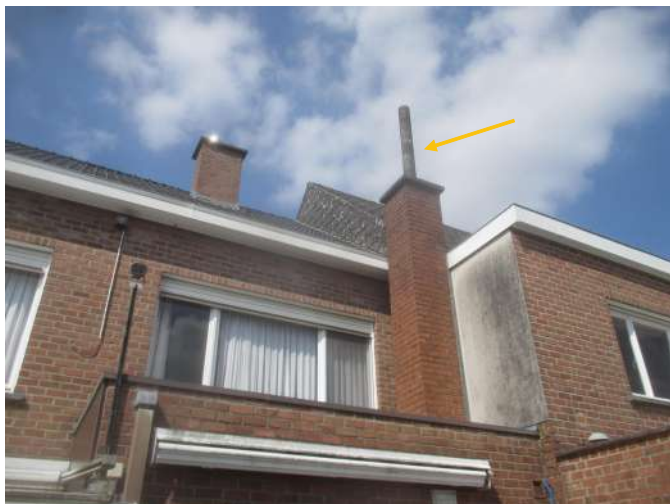
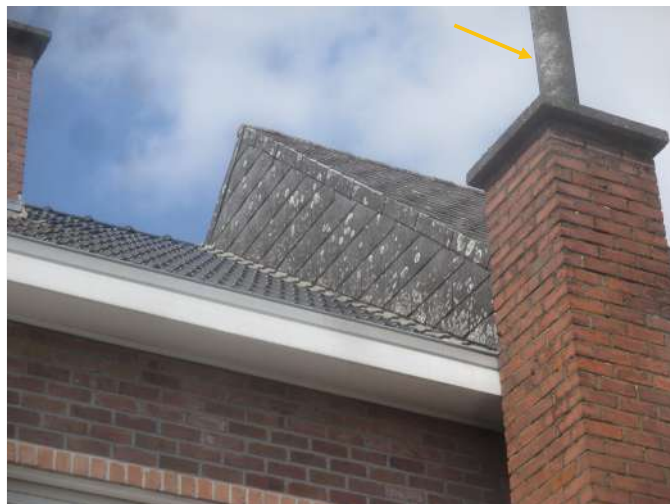
**Verwijderen**

| Eindbeoordeling materiaalsrisico | Verhoogd materiaalsrisico en/of verhoogde kans op vezelvrijgave |

| Asbestsoort (vezeltype) | Crocidoliet aanwezig |
| Afschermingsgraad van het gehele materiaal | Geheel of deels vrij aan de buitenlucht |
| Toestand van het materiaal | Matig beschadigd, matig verweerd |

| Beschrijving | Schouw |
| Asbestmateriaal | Rookgaskanaal |

- Zorg voor een veilig beheer. Vermijd het beschadigen van het asbestmateriaal. Controleer de toestand jaarlijks op wijzigingen.
- Voer bijkomende staalname(s) uit.

- Eenvoudige handelingen: mag via doe-het-zelf of door werknemer(s) met opleidingsattest eenvoudige handelingen  
Deze toepassing kan door een aannemer die over een opleidingsattest eenvoudige handelingen beschikt of door een particulier (doe-het-zelf), verwijderd worden indien er geen verhoogd risico op vrijgave van asbestvezels (max. concentratie 0,01 vezels/cm<sup>3</sup> - CODEX Art. VI.3-54) ontstaat en de toepassing voorafgaand wordt gefixeerd/bevochtigd; de individuele elementen zonder machinale werktuigen en zonder breken of gooien een voor een losgemaakt worden; en ten slotte in gesloten verpakking weggevoerd worden naar een erkend afvalpunt (recyclagepark).

Deze toepassing kan enkel door een erkende asbestverwijderaar verwijderd worden omdat er hier automatisch een verhoogd risico op vrijgave van asbestvezels (max. concentratie 0,01 vezels/cm<sup>3</sup> - CODEX - Art. VI.3-54) ontstaat. (Bron: VLAREM II: 6.4.0.1 par1, par2 en par3). Een erkend asbestverwijderaar moet ingeschakeld worden voor deze toepassingen die niet (kunnen) worden verwijderd door de couveuzemethode, door hermetische zone of door de materialen beschreven in Vlare II, art. 6.4.0.1 par2. (Bron: Leidraad bij het Inspectieprotocol)

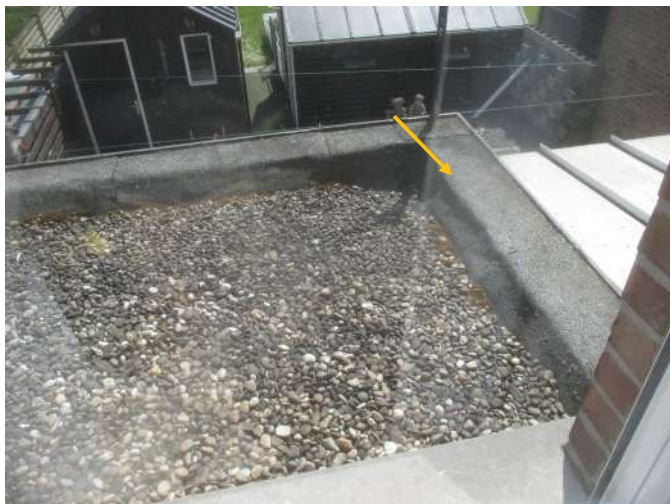
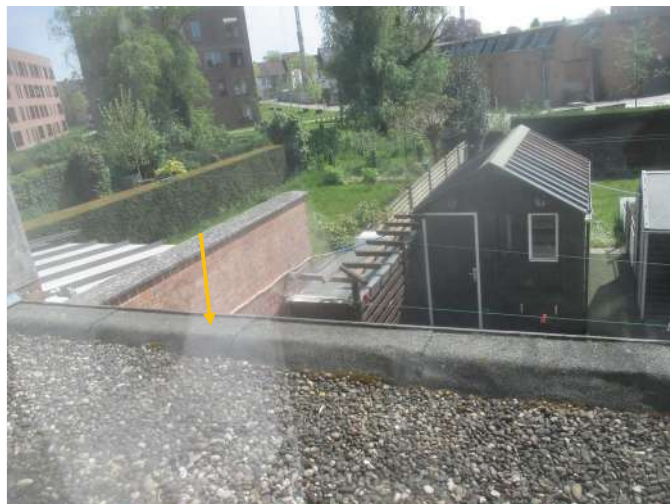
Zorgvuldig beheren

- Zorg voor een veilig beheer. Vermijd het beschadigen van het asbestmateriaal. Controleer de toestand jaarlijks op wijzigingen.
- Voer bijkomende staalname(s) uit.

- Eenvoudige handelingen: mag via doe-het-zelf of door werknemer(s) met opleidingsattest eenvoudige handelingen  
Deze toepassing kan door een aannemer die over een opleidingsattest eenvoudige handelingen beschikt of door een particulier (doe-het-zelf), verwijderd worden indien er geen verhoogd risico op vrijgave van asbestvezels (max. concentratie 0,01 vezels/cm<sup>3</sup> - CODEX Art. VI.3-54) ontstaat en de toepassing voorafgaand wordt gefixeerd/bevochtigd; de individuele elementen zonder machinale werktuigen en zonder breken of gooien een voor een losgemaakt worden; en ten slotte in gesloten verpakking weggevoerd worden naar een erkend afvalpunt (recyclagepark).

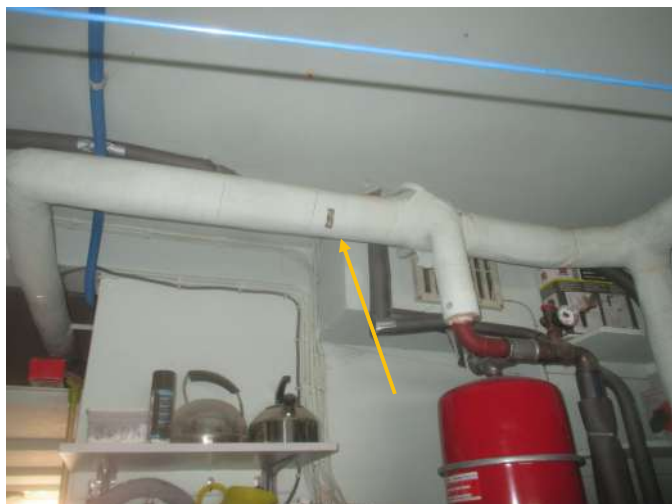
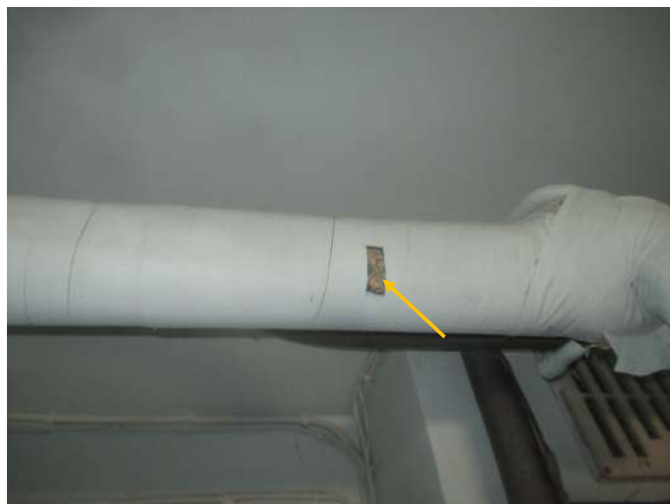
## Fiche 15: Leidingisolatie (karton)

Geen asbest

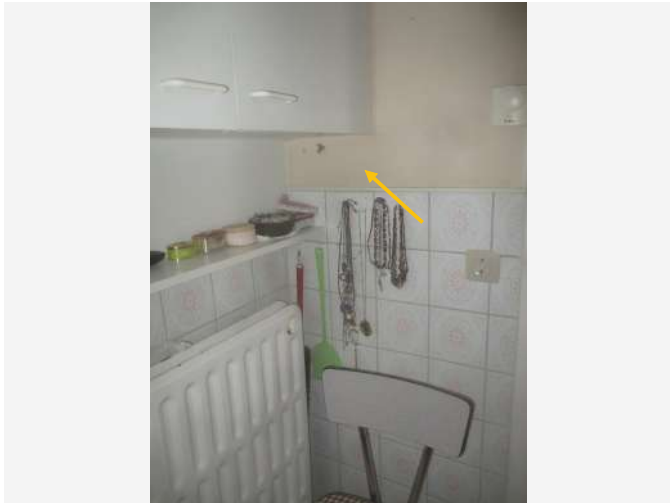
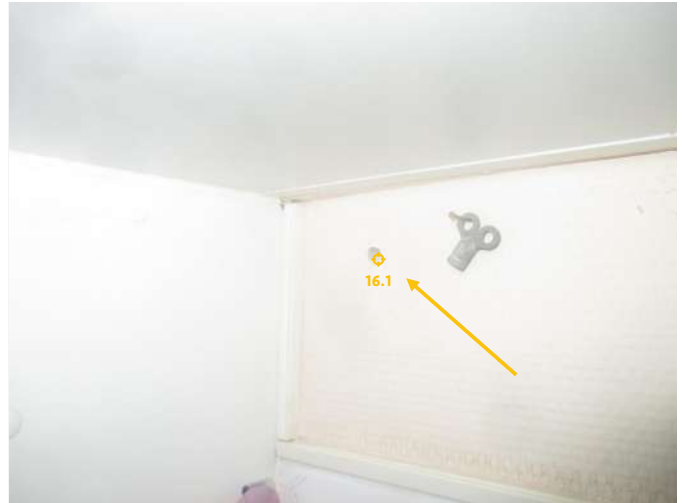
## Fiche 16: Pleisterwerk wanden

Geen asbest

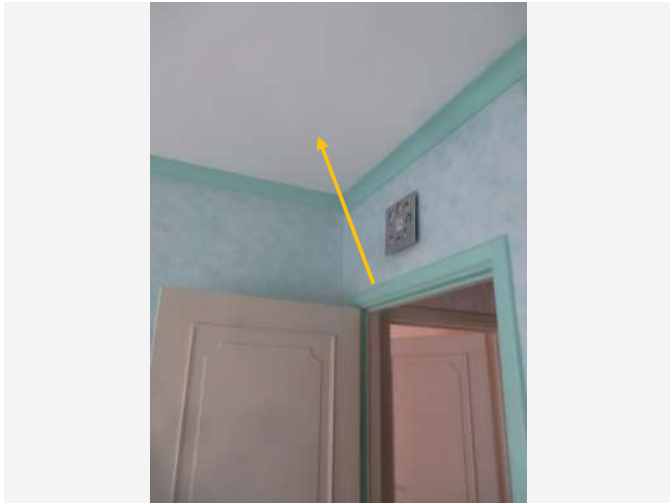
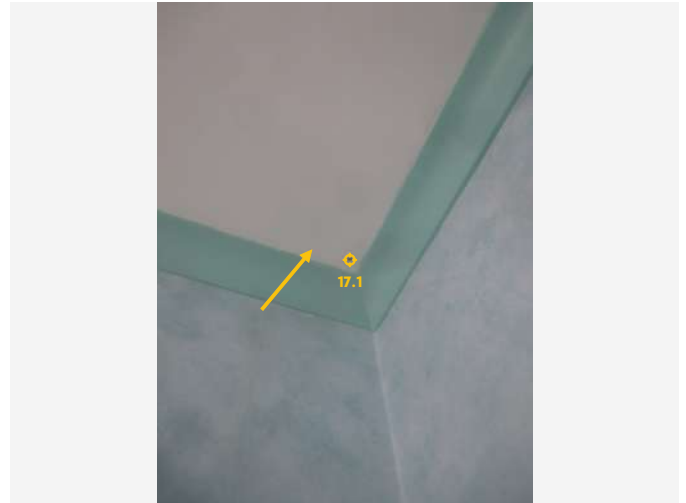
## Fiche 17: Pleisterwerk plafonds

Geen asbest

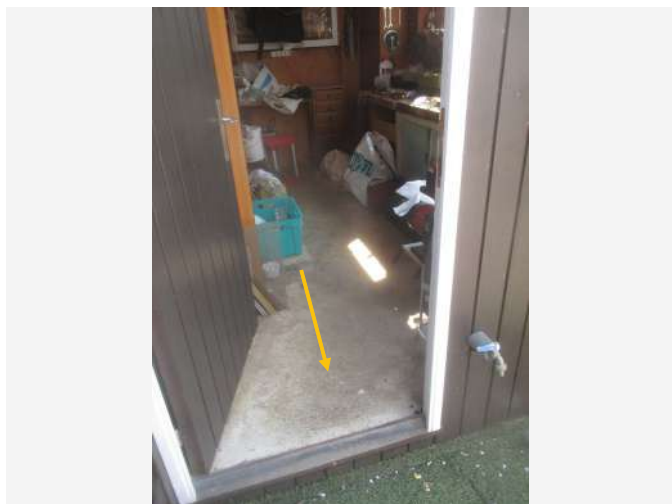
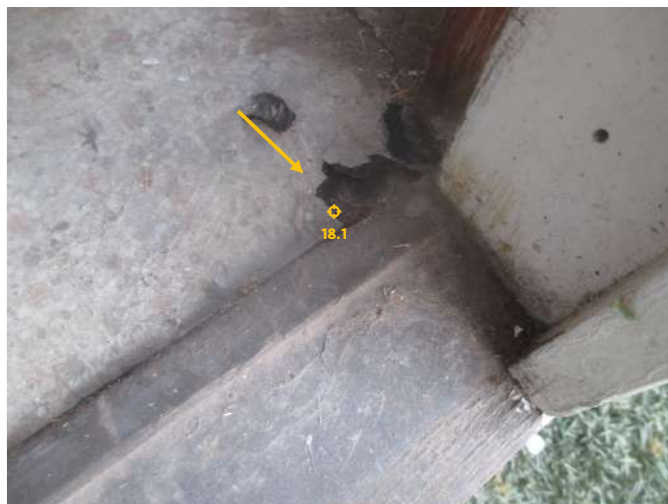
## Fiche 18: vloerzeil tuinhuis

Geen asbest
