# Asbestinventarisat attest

Paardemarktstraat 17, 9700 Oudenaarde

Attestnummer : 20250728-000101.000

Uitgegeven op : 28.07.2025

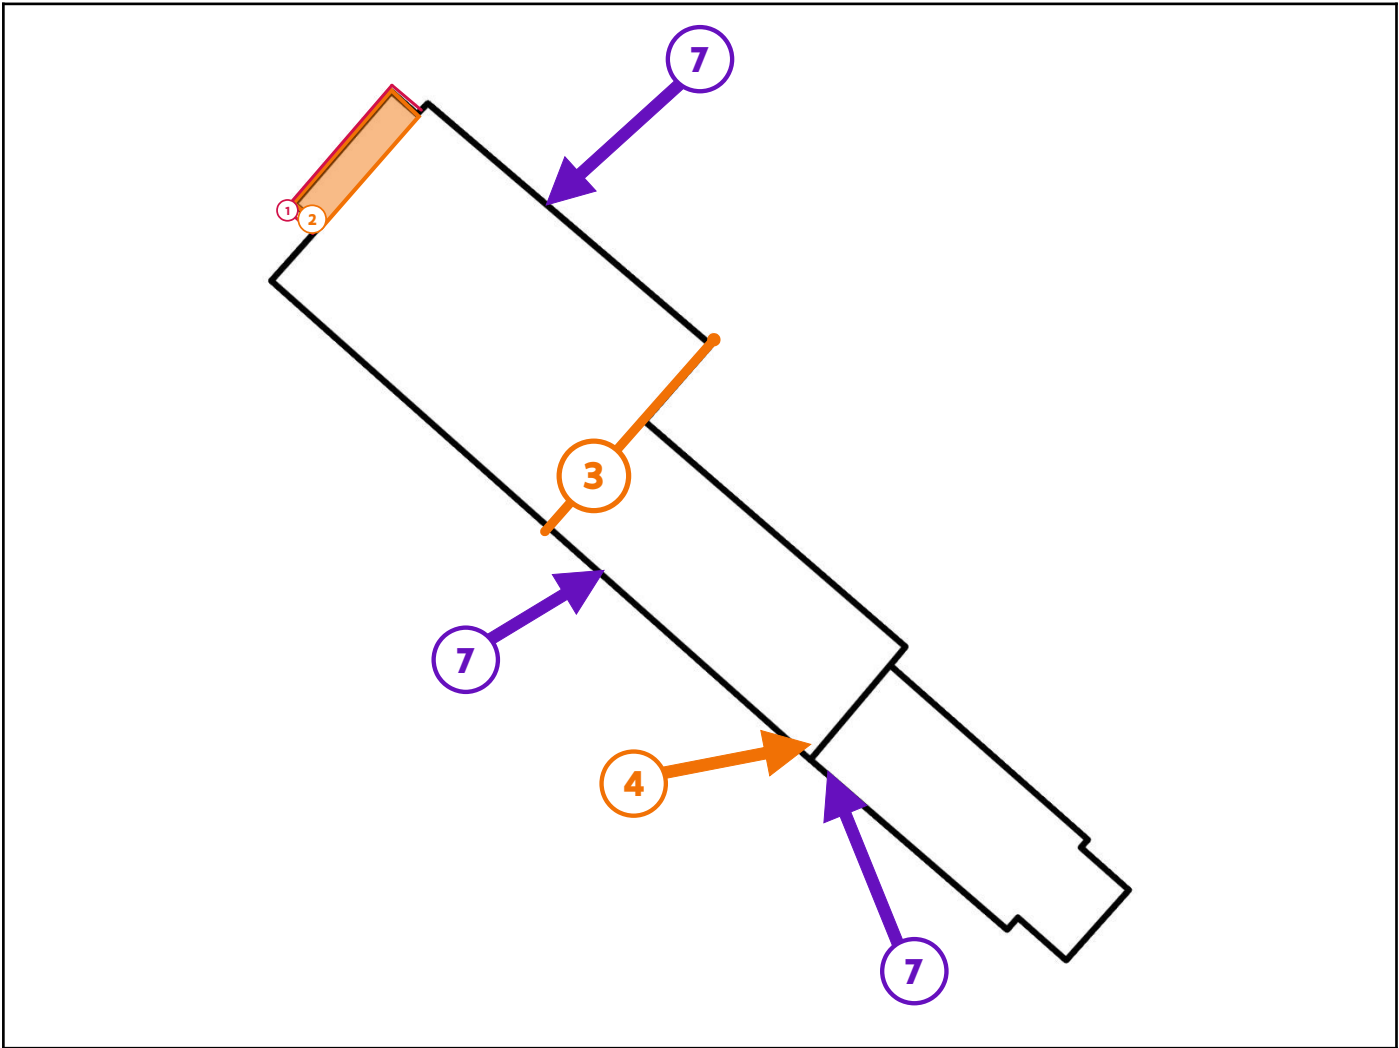
# Plan 1.4: woning dakplan

| Beschrijving | Type | Actie |
|---|---|---|
| 1. Slib/sediment dakgoot. | Asbestmateriaal | Dringend verwijderen |
| 2. Daklei (visueel vastgesteld). | Asbestmateriaal | Verwijderen |
| 3. smeerlaag in goot | Asbestmateriaal | Verwijderen |
| 4. Schouwbus (visueel vastgesteld). | Asbestmateriaal | Verwijderen |
| 7. Schouwen op het dak (beperkingsfiche). | Beperking | - |

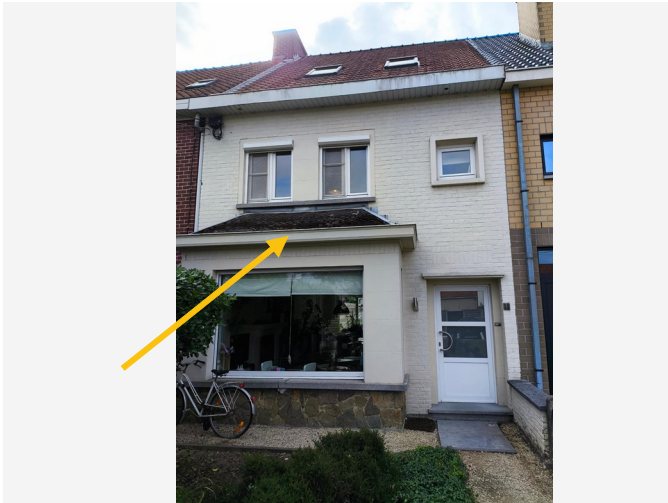
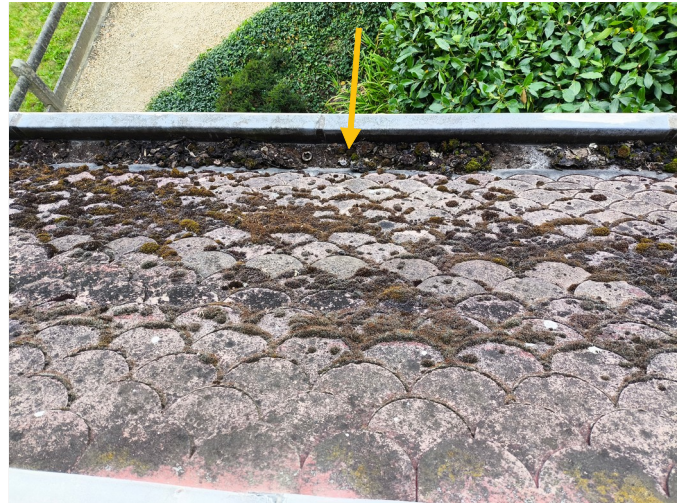
## Fiche 1: Slib/sediment dakgoot.

Asbestmateriaal – afvalstof

Het asbestmateriaal valt onder de mijlpaal van 2040.

**Dringend verwijderen**

| Beschrijving | Slib/sediment dakgoot. |
| Type afvalstof | Betreft resten (contaminatie) van verwerking of beschadiging |
| Bron van de resten | leien |
| Gebondenheid resten | Niet hecht |
| Hoeveelheid (gewicht - aantal) | <ul style="list-style-type: none"><li>• 2,00 kg - 1 stuk</li></ul> |

- Verwijder het asbestafval.
- Voer bijkomende staalname(s) uit.

- Eenvoudige handelingen: mag via doe-het-zelf of door werknemer(s) met opleidingsattest eenvoudige handelingen  
Reinig de dakgoten om asbesthoudend sediment of slib te verwijderen.

Dit kan aanleiding geven tot blootstelling, gebruik standaard dragen van de nodige wegwerp beschermingsmiddelen FFP 3 masker , handschoenen en tyvec CAT III type 5-6

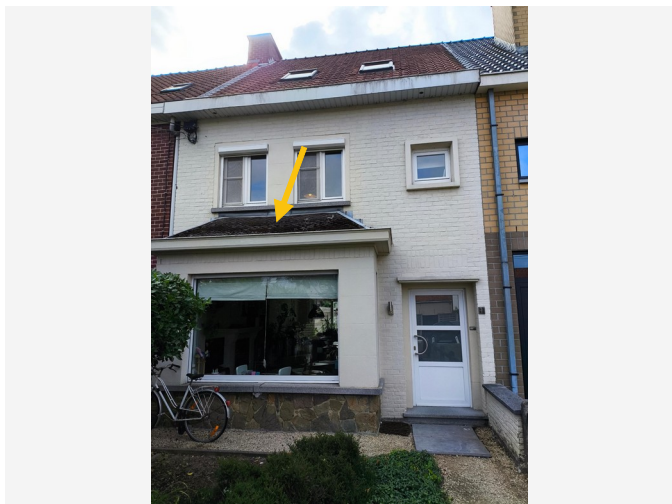
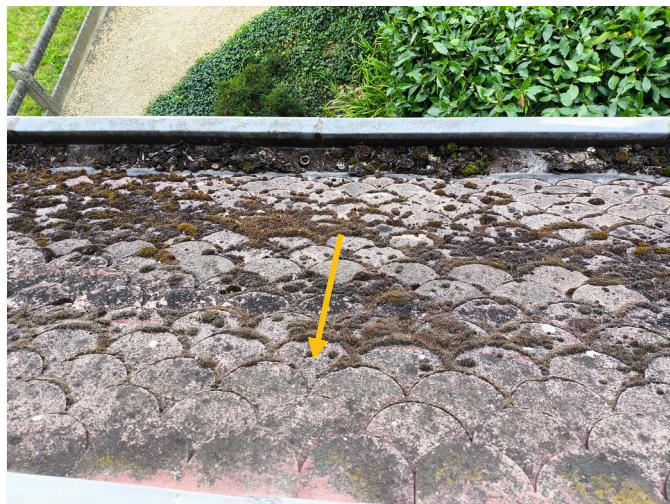
Het asbestmateriaal valt onder de mijlpaal van 2034.

Verwijderen

| Eindbeoordeling materiaalrisico | Verhoogd materiaalrisico en/of verhoogde kans op vezelvrijgave |

| Gebondenheid | Categorie 1: hechtgebonden in oorsprong |
| Asbestsoort (vezeltype) | Crocidoliet aanwezig |
| Asbestconcentratie | Laag (< 50%) |
| Toestand van het materiaal | Matig beschadigd, matig verweerd |

| Beschrijving | Daklei (visueel vastgesteld). |
| Hoeveelheid (oppervlakte - aantal) | • 3,00 m <sup>2</sup> - 1 stuk |
| Opmerking | De leien zijn visueel en volgens expertise als asbestverdacht beschouwd. De vermelde oppervlaktes, diktes en volumes betreffen een beredeneerde schatting. Er worden geen rechten verleend aan deze oppervlaktes/diktes/volumes. |

- Verwijder dit asbestmateriaal zo snel mogelijk. Volg de toestand goed op.
- Hemelwater dat afspoelt van asbestcement daken of gevels kan asbestdeeltjes bevatten. Gebruik het enkel voor gesloten circuits (bv. spoelen toiletten). Reinig na het vervangen van het dak of de gevel de dakgoten en regenwaterput of -ton om asbesthoudend sediment of slib te verwijderen
- Voer bijkomende staalname(s) uit.

- Eenvoudige handelingen: mag via doe-het-zelf of door werknemer(s) met opleidingsattest eenvoudige handelingen  
EH via doe-het zelf.

Standaard dragen van de nodige wegwerp beschermingsmiddelen FFP 3 masker , handschoenen en tyvec CAT III type 5-6 , afwasbaar schoeisel Indien mogelijk de ondervloer afdekken , leien voorzichtig verwijderen, extra fixeren, niet breken , niet gooien, onmiddellijk verpakken of voorzichtig in container met asbest bag plaatsen. Voldoende benevelen/bevochtigen tijdens de duur van de werken. Gebruik geen storkokers. Voor hechtgebonden toepassingen: Bij verwijdering door doe-het-zelf moet men dit afval dubbel en luchtdicht verpakt aandielen bij het gemeentelijk recyclagepark. Men raadpleegt best op voorhand de voorwaarden

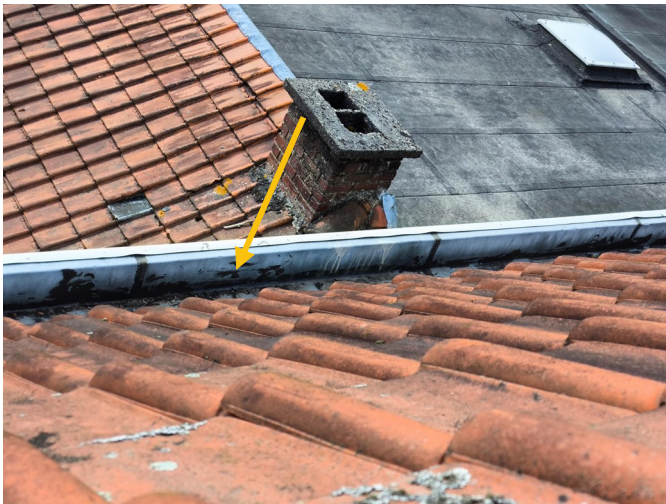
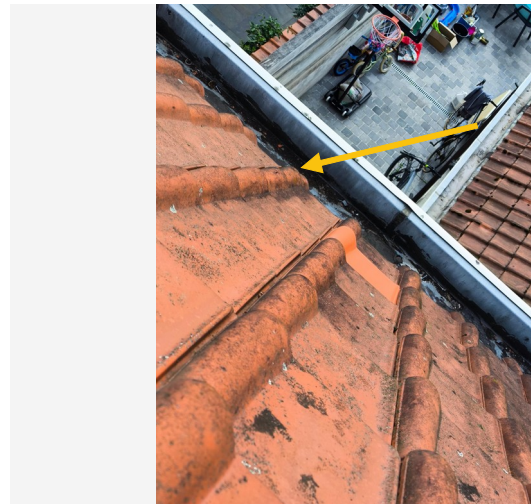
Het asbestmateriaal valt onder de mijlpaal van 2040.

Verwijderen

- Zorg voor een veilig beheer. Vermijd het beschadigen van het asbestmateriaal. Controleer de toestand jaarlijks op wijzigingen.

- Eenvoudige handelingen: enkel door erkend asbestverwijderaar EH erkend saneerder, verwijdering dient te gebeuren volgens de geldende voorschriften en veiligheidsnormen

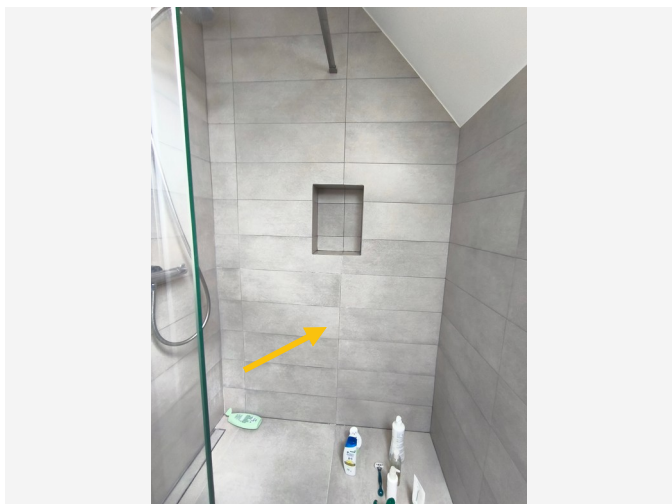
## Fiche 8: Tegellijm niet zichtbaar.

Advies

| Identificatiemethode | Redelijk vermoeden |

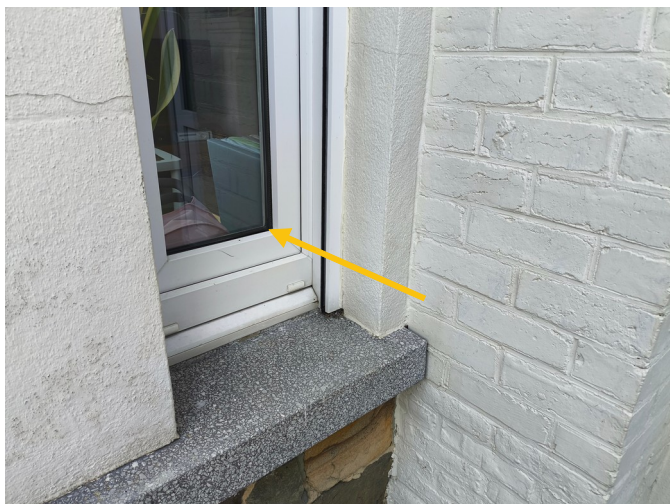
## Fiche 13: Kit niet verdacht (visueel vastgesteld).

Advies

| Identificatiemethode | Vaststelling & expertise (niet-asbestverdacht) |
| Primaire drager | Wandopening verticaal (raam, deur, ...) |

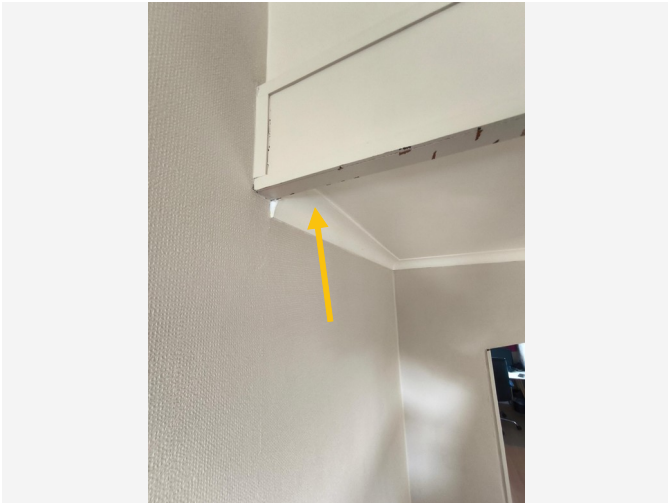
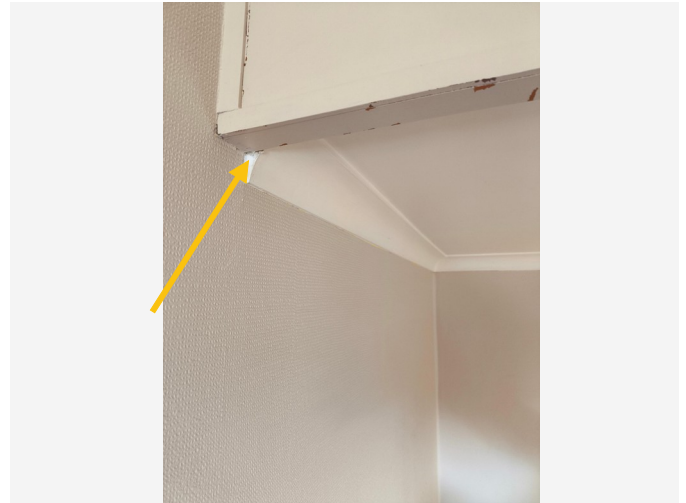
## Fiche 15: sierlijst pleister

Geen asbest

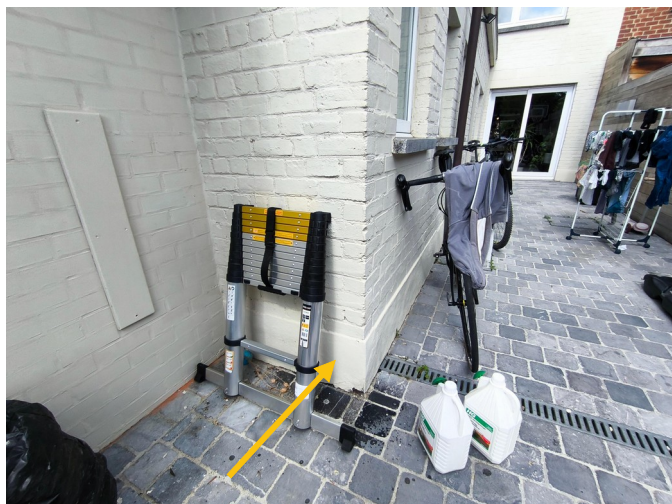
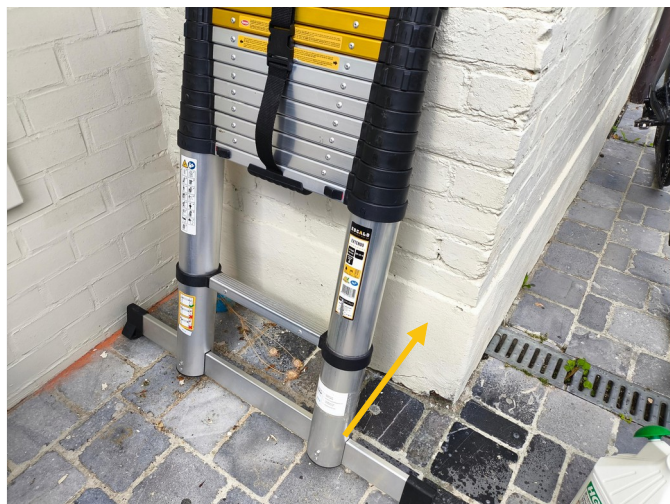
## Fiche 16: cementering 2 buiten (achtergevel)

Geen asbest

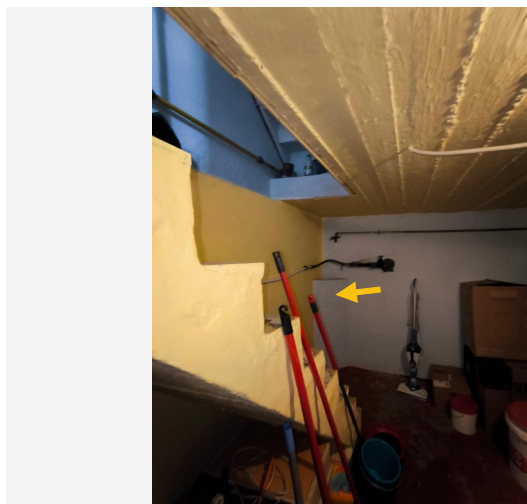
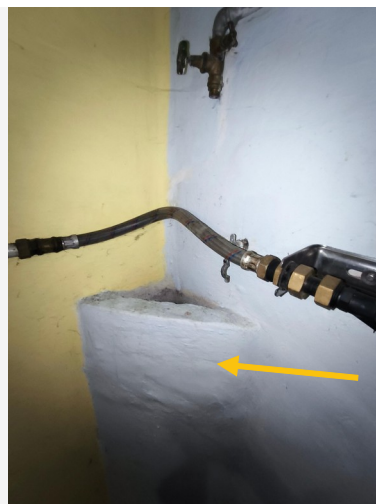
## Fiche 17: Cementering 1 binnen (kelder)

Geen asbest

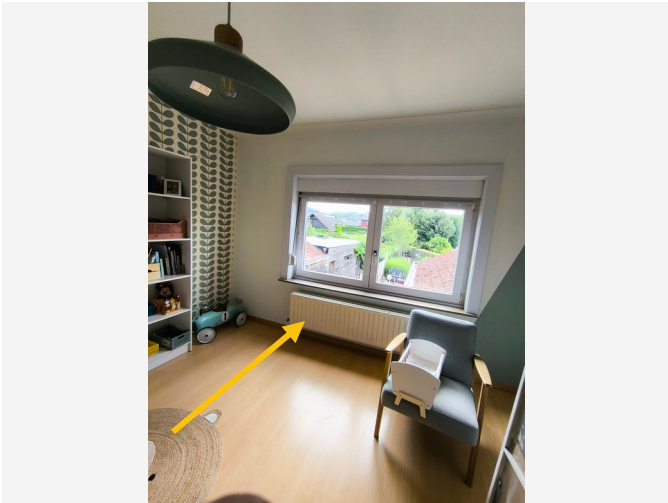
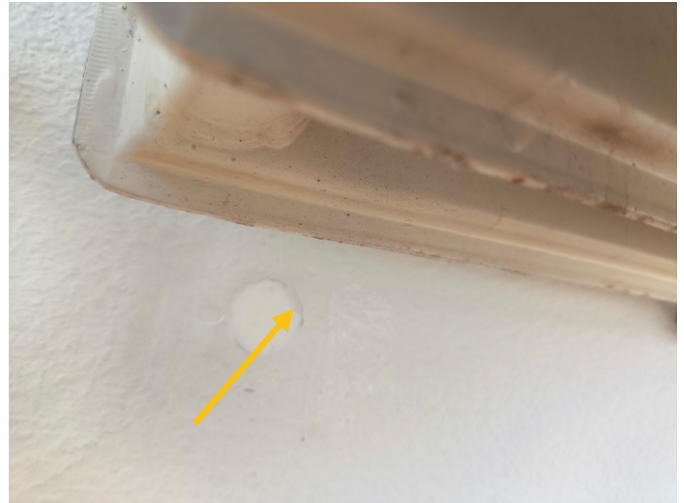
## Fiche 18: Muurpleister

Geen asbest

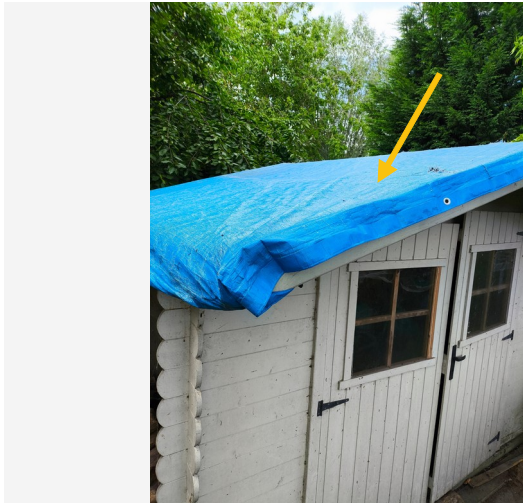
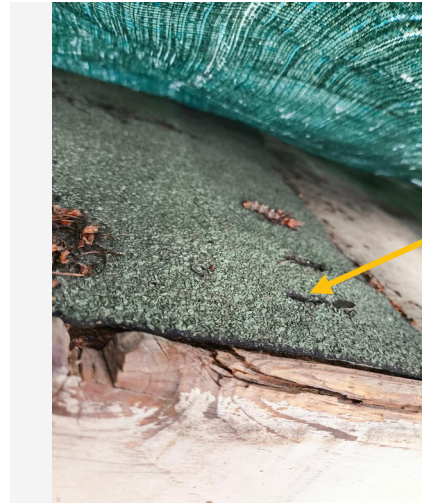
## Fiche 19: Roofing 1 (dak tuinhuis).

Geen asbest

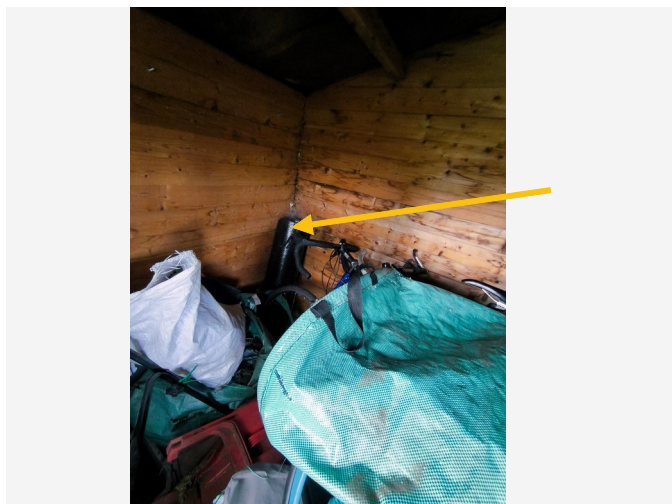
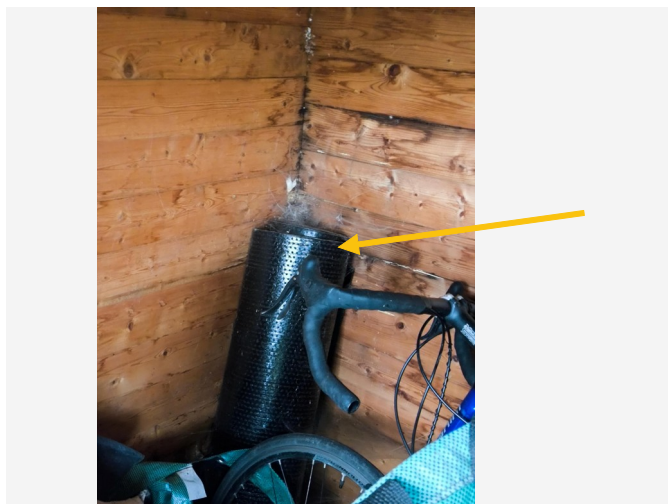
## Fiche 20: roofing 2 (rol in tuinhuis)

Geen asbest

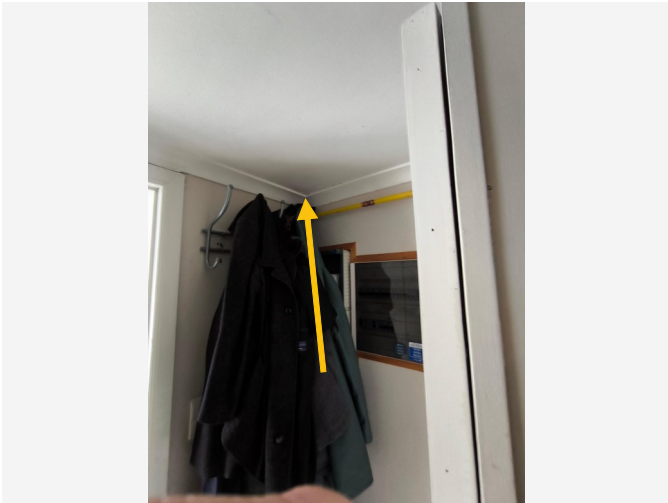
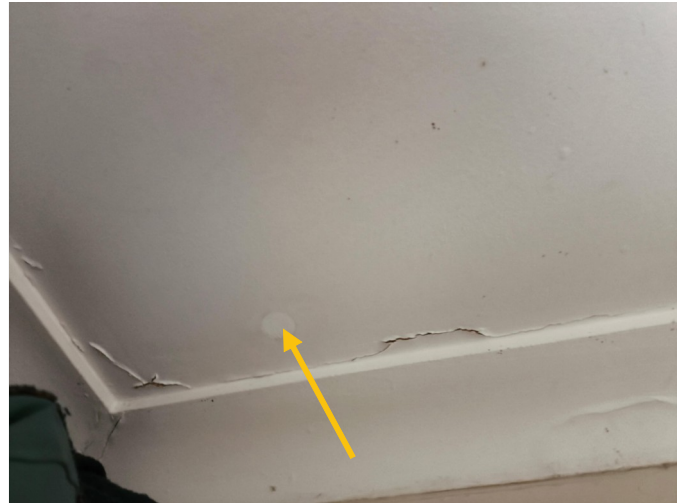
## Fiche 21: Plafondpleister.

Geen asbest
