# Asbestinventarisatetest

Martijn van Torhoutstraat 33, 9700 Oudenaarde

Attestnummer : 20250906-000063.000

Uitgegeven op : 06.09.2025

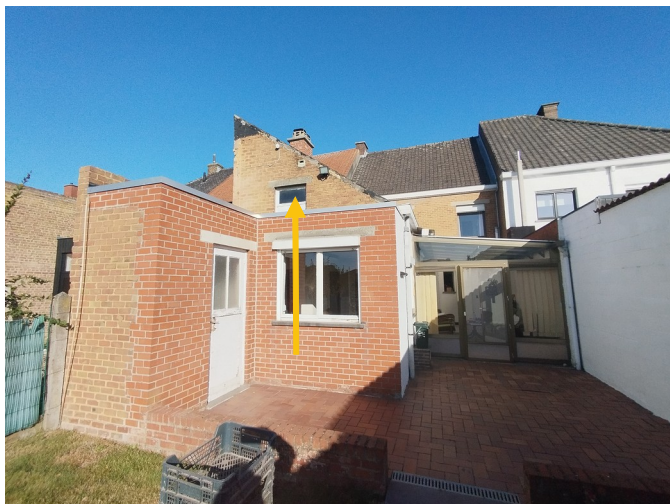
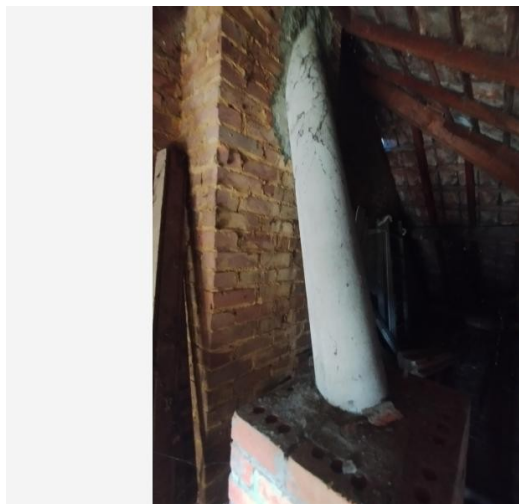
| Eindbeoordeling materiaalrisico | Verhoogd materiaalrisico en/of verhoogde kans op vezelvrijgave |

| Asbestsoort (vezeltype) | Crocidoliet aanwezig |
| Afschermingsgraad van het gehele materiaal | Geheel of deels (ook) vrij aan de binnenlucht |
| Toestand van het materiaal | Licht beschadigd, licht verweerd. Intact calciumsilicaatmateriaal of categorie III 'gebondenheid' |

| Beschrijving | Schouwbus |
| Opmerking | <p>Boven de berging met cv-ketel is een lokaal/berging. Dit lokaal is enkel via trapladder bereikbaar via het terras. In dit lokaal werd de schouwbus vastgesteld.</p> <p>De vermelde oppervlaktes, diktes en volumes betreffen een beredeneerde schatting. Er worden geen rechten verleend aan deze oppervlaktes/diktes/volumes.</p> |

Verwijderen

- Zorg voor een veilig beheer. Vermijd het beschadigen van het asbestmateriaal. Controleer de toestand jaarlijks op wijzigingen.
- Voer bijkomende staalname(s) uit.

- Eenvoudige handelingen: mag via doe-het-zelf of door werknemer(s) met opleidingsattest eenvoudige handelingen  
EH via doe-het zelf De buis kan voorzichtig losgebeiteld worden, extra bevochtigen om stof te voorkomen  
Standaard dragen van de nodige wegwerp beschermingsmiddelen FFP 3 masker, handschoenen en tyvec CAT III type 5-6, afwasbaar schoeisel Bij de gemeente/containerpark afsluitzakken halen om dubbel in te pakken, sluit luchtdicht af en breng naar het plaatselijk containerpark als hechtgebonden asbestafval. Voor hechtgebonden toepassingen: Bij verwijdering door doe-het-zelf moet men dit afval dubbel en luchtdicht verpakt aandielen bij het gemeentelijk recyclagepark. Men raadpleegt best op voorhand de voorwaarden van het recyclagepark. Zie ook link Zie <https://ovam.vlaanderen.be/wie-mag-wat-verwijderen>  
<https://ovam.vlaanderen.be/voorzorgsmaatregelen-bij-asbestverwijdering>  
<https://ovam.vlaanderen.be/asbestafval-afvoeren> Zie ook wetgevend kader (website van de OVAM en CODEX boek VI titel 3). <http://werk.belgie.be/sites/default/files/content/documents/Welzijn%20op%20het>

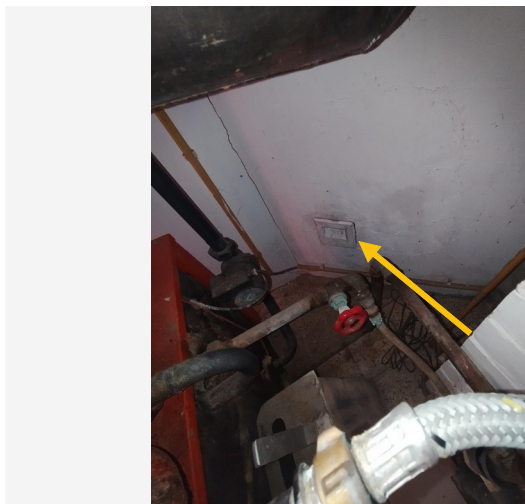
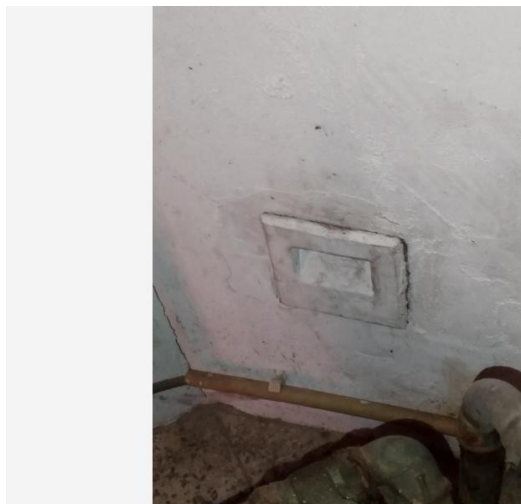
| Eindbeoordeling materiaalarisico | Laag materiaalarisico en/of verlaagde kans op vezelvrijgave |

| Asbestsoort (vezeltype) | Crocidoliet aanwezig |
| Afschermingsgraad van het gehele materiaal | Niet stootvaste afscherming |
| Toestand van het materiaal | Licht beschadigd, licht verweerd. Intact calciumsilicaatmateriaal of categorie III 'gebondenheid' |

| Beschrijving | Roetluik met houder |

Zorgvuldig beheren

- Zorg voor een veilig beheer. Vermijd het beschadigen van het asbestmateriaal. Controleer de toestand jaarlijks op wijzigingen.
- Voer bijkomende staalname(s) uit.

- Eenvoudige handelingen: mag via doe-het-zelf of door werknemer(s) met opleidingsattest eenvoudige handelingen  
Roetluik opening (houder - kader) Standaard dragen van de nodige wegwerp beschermingsmiddelen FFP 3 masker , handschoenen en tyvec CAT III type 5-6 , afwasbaar schoeisel Extra bevochtigen van de roetluikkader , beitel rondom , boven en onder voorzichtig los zonder de kader te breken , verpakken in dubbel plastic folie , luchtdicht afsluiten en afvoeren als hechtgebonden afval. Voor hechtgebonden toepassingen: Bij verwijdering door doe-het-zelf moet men dit afval dubbel en luchtdicht verpakt aandienen bij het gemeentelijk recyclagepark. Men raadpleegt best op voorhand de voorwaarden van het recyclagepark. Zie ook link Zie <https://ovam.vlaanderen.be/wie-mag-wat-verwijderen>  
<https://ovam.vlaanderen.be/voorzorgsmaatregelen-bij-asbestverwijdering>  
<https://ovam.vlaanderen.be/asbestafval-afvoeren> Zie ook wetgevend kader (website van de OVAM en CODEX boek VI titel 3). <http://werk.belgie.be/sites/default/files/content/documents/Welzijn%20op%20het>

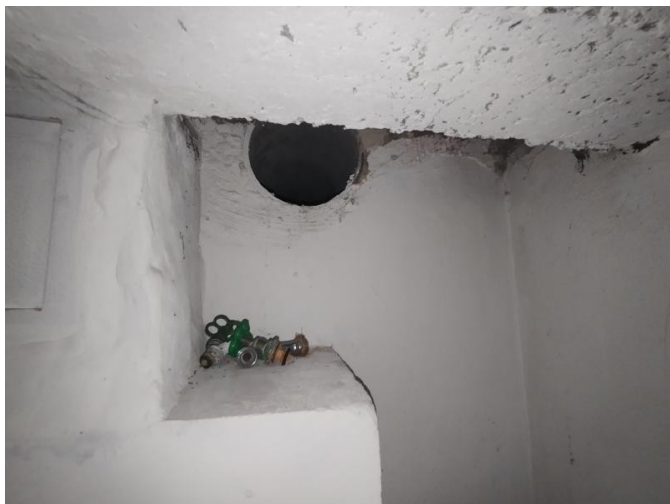
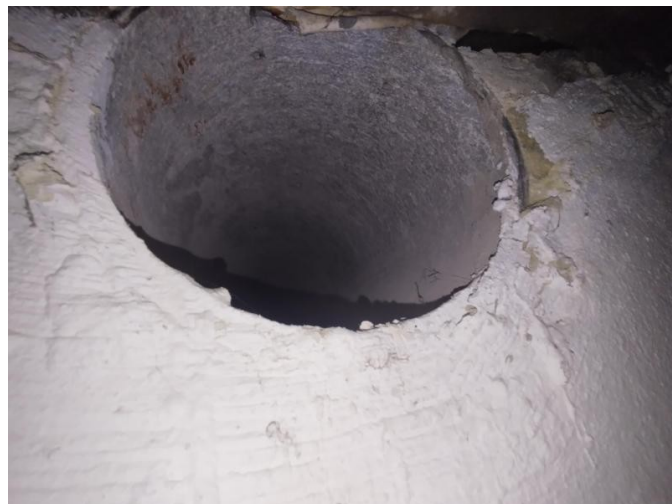
| Opmerking | <p>De vermelde oppervlaktes, diktes en volumes betreffen een beredeneerde schatting. Er worden geen rechten verleend aan deze oppervlaktes/diktes/volumes.</p> <p>Deze handeling is een steekproef, er is geen garantie dat het volledige dak met éénzelfde materiaal is opgebouwd. Dit kan enkel via destructief onderzoek vastgesteld worden.</p> |

De buis kan voorzichtig losgebeiteld worden, extra bevochtigen om stof te voorkomen. Standaard dragen van de nodige wegwerp beschermingsmiddelen FFP 3 masker, handschoenen en tyvec CAT III type 5-6, afwasbaar schoeisel.

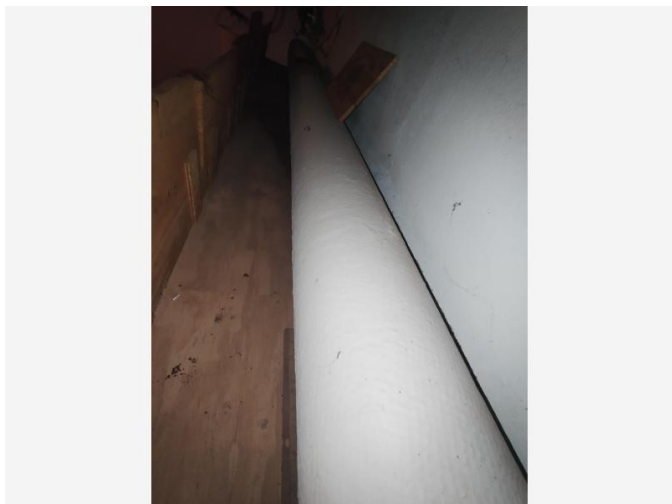
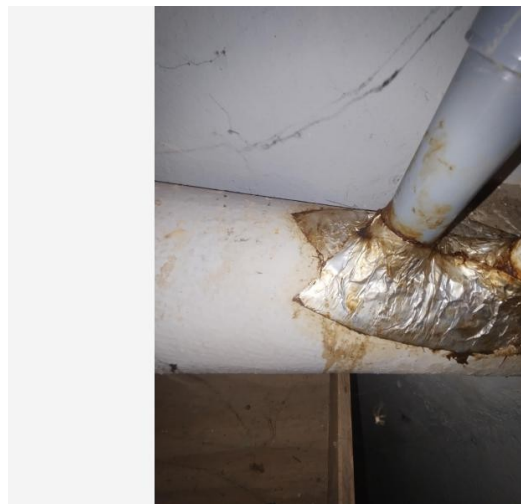
| Opmerking | De vermelde oppervlaktes, diktes, gewichten en volumes betreffen een berekende schatting. Er worden geen rechten verleend aan deze oppervlaktes/diktes/volumes. |

De buis kan voorzichtig losgebeiteld worden , extra bevochtigen om stof te voorkomen Standaard dragen van de nodige wegwerp beschermingsmiddelen FFP 3 masker , handschoenen en tyvec CAT III type 5-6, afwasbaar schoeisel Bij de gemeente/containerpark afsluitzakken halen om dubbel in te pakken , sluit luchtdicht af en breng naar het plaatselijk containerpark als hechtgebonden asbestafval. Voor hechtgebonden toepassingen: Bij verwijdering door doe-het-zelf moet men dit afval dubbel en luchtdicht verpakt aandienen bij het gemeentelijk recyclagepark. Men raadpleegt best op voorhand de voorwaarden van het recyclagepark. Zie ook link Zie <https://ovam.vlaanderen.be/wie-mag-wat-verwijderen> <https://ovam.vlaanderen.be/voorzorgsmaatregelen-bij-asbestverwijdering>

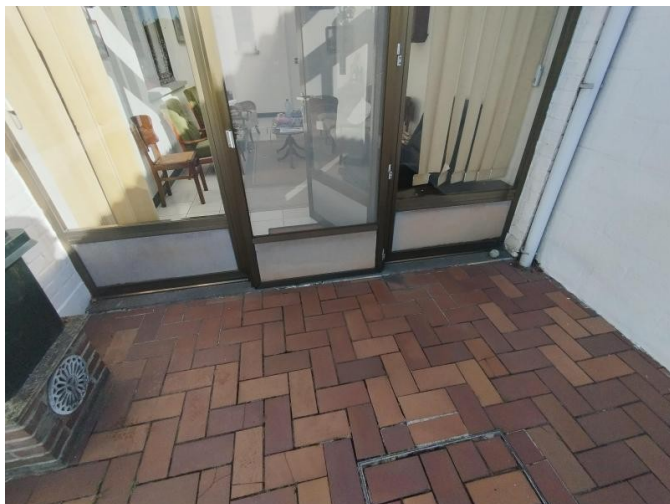
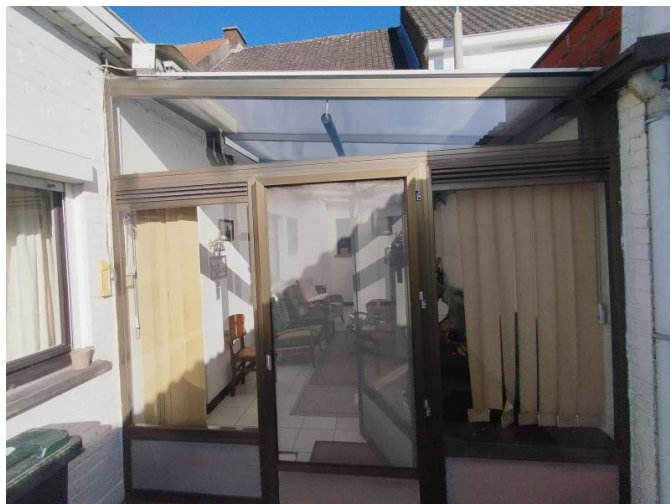
| Opmerking | De vermelde oppervlaktes, diktes, gewichten en volum es betreffen een beredeneerde schatting. Er worden geen rechten verleend aan deze oppervlaktes/diktes/volumes. |

Mag en wil uzelf verwijderen: Zorg er dan voor dat: -u zich vooraf goed informeert op [www.asbestinfo.be](http://www.asbestinfo.be) -u zich beschermt met een FFP3 mondmasker, wegwerphandschoenen, wegwerpoveral Cat III type 5-6, afspoelbaar schoeisel -er geen minderjarigen of derden aanwezig zijn -u beschikt over PE-folie en zakken om loskomende deeltjes en het afval op te vangen en te verpakken -u beschikt over een vernevelaar (water) of fixeermiddel om het abestmateriaal te bevochtigen tijdens de volledige duur van de werken -u weet hoe u asbestmateriaal veilig kan demonteren zonder stof of breuken -u beschikt over natte doeken om eventuele resten en stof weg te nemen

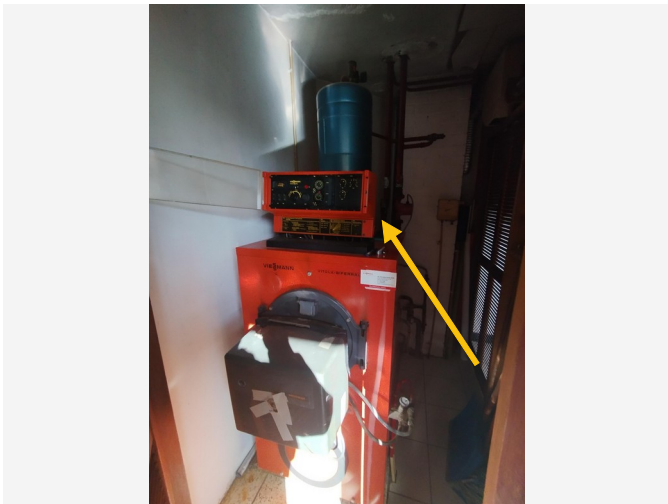
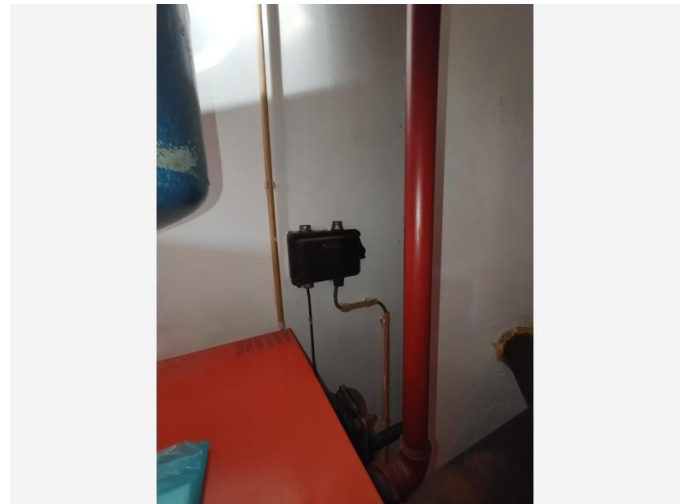
| Opmerking | <p>De platen zijn visueel/ auditief als asbestverdacht beschouwd. Er werd geen staalname uitgevoerd wegens kans op breukvlakken.</p> <p>De vermelde oppervlaktes, diktes, gewichten en volumes betreffen een beredeneerde schatting. Er worden geen rechten verleend aan deze oppervlaktes/diktes/volumes.</p> |

- Eenvoudige handelingen: mag via doe-het-zelf of door werknemer(s) met opleidingsattest eenvoudige handelingen  
Schakelaars, stopcontacten en andere gelijkaardige toepassingen kunnen eenvoudig losgeschroefd worden --> EH doe-het-zelf. Afgesloten of verzegelde kast --> EH opgeleid technieker personeel 8u basisopleiding asbest. Voor elektrische infrastructuur en uitrusting dient u vooraleer men deze toepassing gaat bevochtigen de elektriciteit af te sluiten (zoniet elektrocutie-/brandgevaar). standaard dragen van de nodige wegwerp beschermingsmiddelen FFP 3 masker , handschoenen en tyvec CAT III type 5-6 , afspoelbaar schoeisel Losschroeven en dubbel verpakken in plastic , sluit luchtdicht af en breng dit als hechtgebonden afval naar een plaatselijk containerpark. Voor hechtgebonden toepassingen: Bij verwijdering door doe-het-zelf moet men dit afval dubbel en luchtdicht verpakt aandienen bij het gemeentelijk recyclagepark. Men raadpleegt best op voorhand de voorwaarden van het recyclagepark.

- u zich beschermt met een FFP3 mondkap, wegwerphandschoenen, wegwerpoveral Cat III type 5-6, afspoelbaar schoeisel
- er geen minderjarigen of derden aanwezig zijn -u beschikt over PE-folie en zakken om loskomende deeltjes en het afval op te vangen en te verpakken
- u beschikt over een vernevelaar (water) of fixeermiddel om het asbestmateriaal te bevochtigen tijdens de volledige duur van de werken
- u weet hoe u asbestmateriaal veilig kan demonteren zonder stof of breuken -u beschikt over natte doeken om eventuele resten en stof weg te nemen

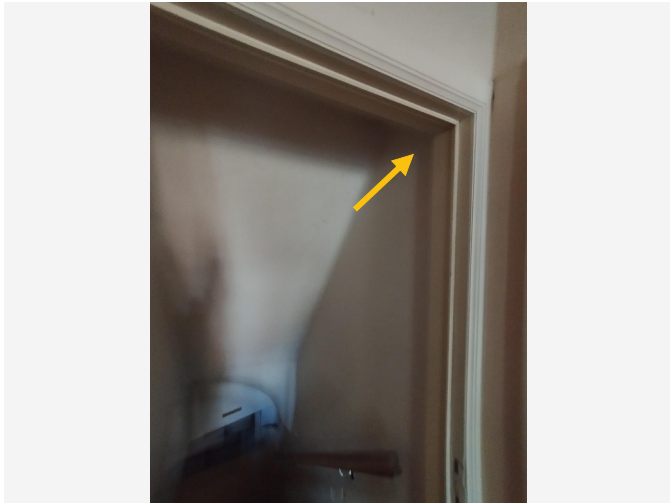
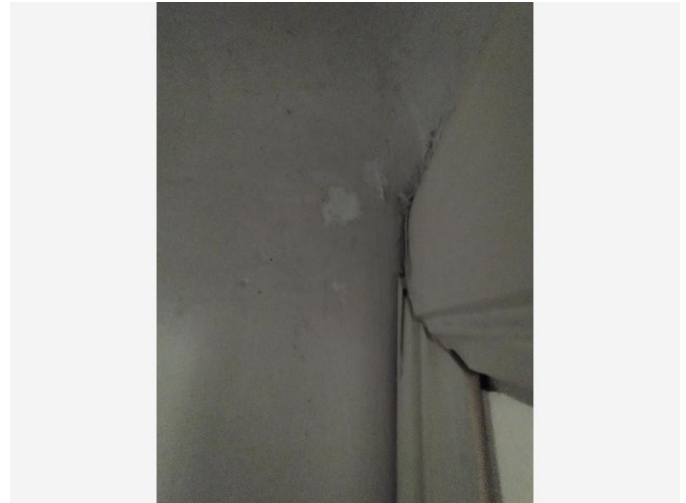
## Fiche 15: Muurpleister

Geen asbest

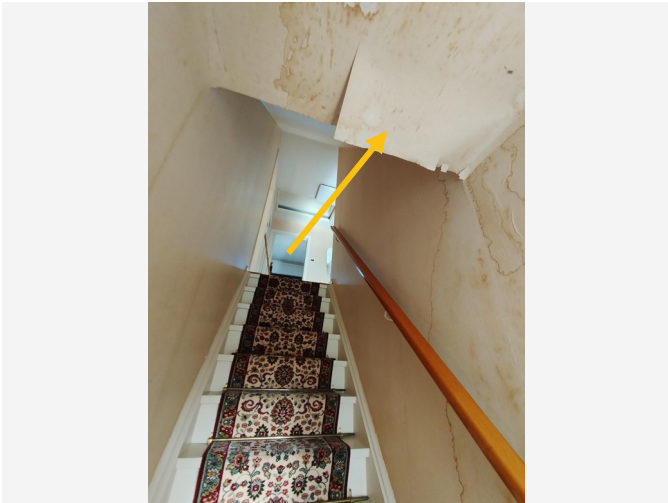
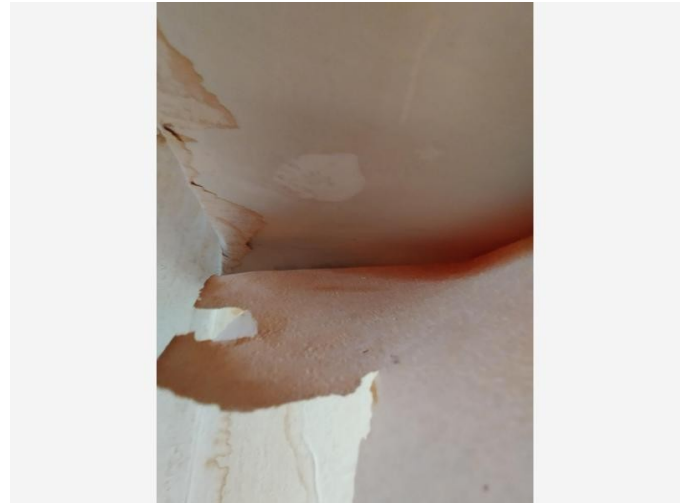
## Fiche 17: Plafondpleister

Geen asbest
