# Asbestinventarisatetest

Korenveld 69, 1932 Zaventem

Attestnummer : 20251106-000263.000

Uitgegeven op : 06.11.2025

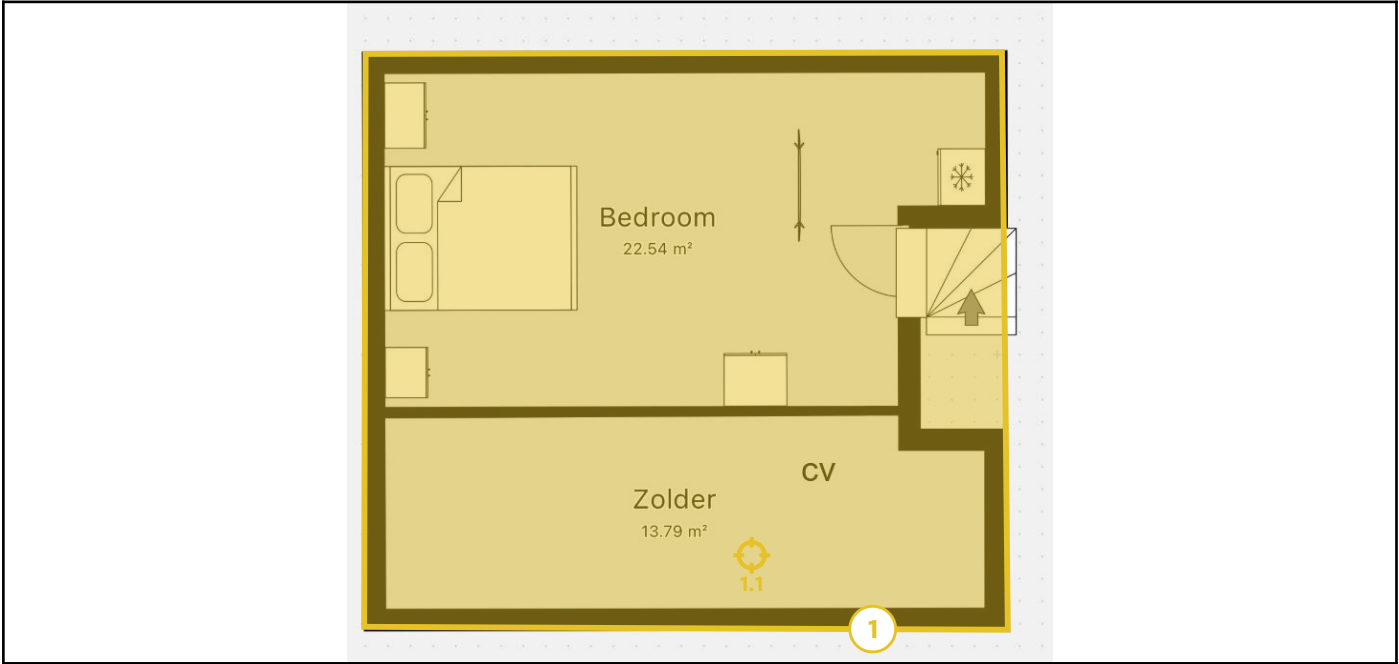
# Plan 1.6: Zolder

| Beschrijving | Type | Actie |
|---|---|---|
| 1. Onderdak | Asbestmateriaal | Zorgvuldig beheren |

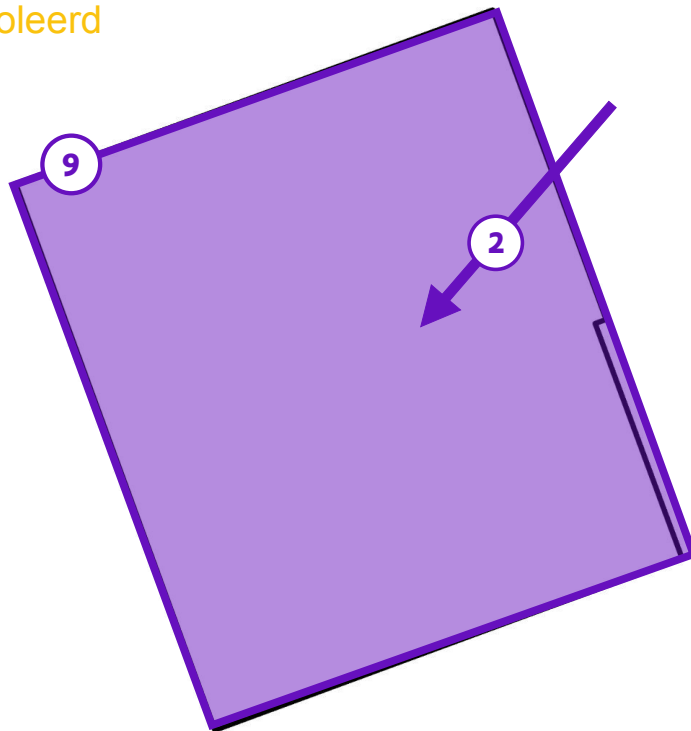
## Plan 1.7: Woning buitenschil

alle ramen werden gecontroleerd

| Beschrijving | Type | Actie |
|---|---|---|
| 2. Schouw op het dak | Beperking | - |

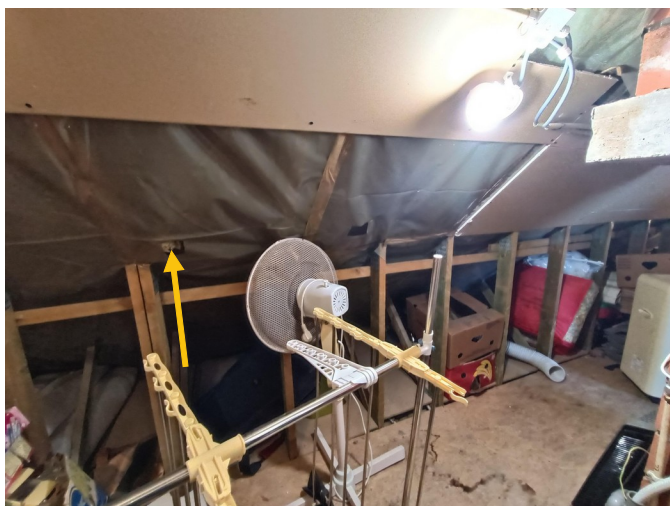
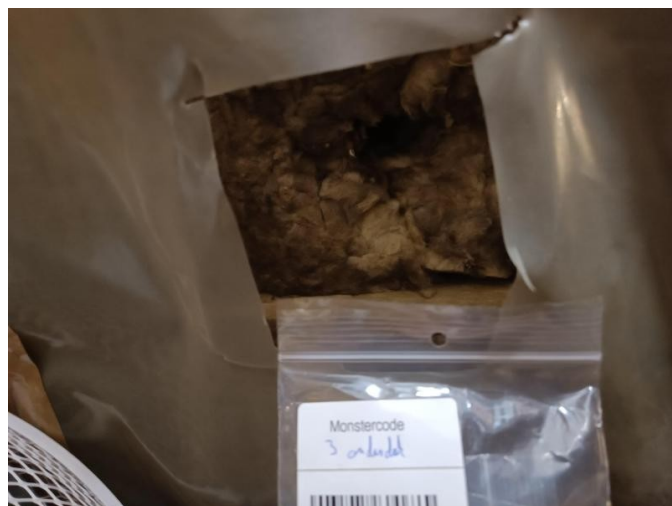
| Fiche 1: Onderdak..... | 17 |

Overzichtsfoto

Detailfoto

| Eindbeoordeling materiaalrisico | Zeer laag materiaalrisico en/of zeer lage kans op vezelvrijgave |
| Opmerking | onderdakplaten zitten tussen de dakbedekking en constructiebalken |

| Gebondenheid | Categorie 1: hechtgebonden in oorsprong |
| Asbestsoort (vezeltype) | Alleen chrysotiel |
| Asbestconcentratie | Laag (< 50%) |
| Toestand van het materiaal | Onbeschadigd, niet verweerd |

| # | Type | Referentie | Resultaat |
|---|---|---|---|
| 1.1 | Puntmonster | 3 | Chrysotiel |

| Asbestmateriaal | Plaat, paneel, tablet - Type Menuiserite |

Het asbestmateriaal valt onder de mijlpaal van 2040.

Zorgvuldig beheren

- Zorg voor een veilig beheer en verwijder dit asbestmateriaal wanneer het bij werken eenvoudig bereikbaar wordt. Controleer de toestand jaarlijks op wijzigingen.

(dak werker met 8u basisopleiding asbest) indien de platen eenvoudig te verwijderen zijn zonder kans op breken kan dit via doe-het-zelf of door werknemer(s) met opleidingsattest eenvoudige handelingen; Dek de zoldervloer af met plastic folie . Standaard dragen van de nodige wegwerp beschermingsmiddelen FFP 3 masker , handschoenen en tyvec CAT III type 5-6 , afspoelbaar schoeisel Verwijder de dakpannen. Fixeer het plaatmateriaal , de asbesthoudende platen één voor één en in hun geheel verwijderen. Niet gooien, niet breken. Verwijder onder verneveling of tussentijds voldoende bevochtigen tijdens de volledige duur van de werken. Dubbel verpakken in plastic folie , luchtdicht verpakken of plaats in container met asbestbag. Reinig Nadien de draagstructuur met vochtige doeken (+stofzuiger met absoluut filter kan niet gehuurd worden dus voor een particulier niet mogelijk .) Alle werknemer(s) moeten wel beschikken over een opleidingsattest eenvoudige handelingen 8u. Een vastgesteld asbesthoudend onderdak mag niet definitief

ingesloten worden, dit dient verplicht verwijderd te worden als het bij werken bereikbaar wordt. (vb bij vernieuwen van de dakbedekking onderdak mee verwijderen) Voor hechtgebonden toepassingen: Bij verwijdering door doe-het-zelf moet men dit afval dubbel en luchtdicht verpakt aandienen bij het gemeentelijk recyclagepark. Men raadpleegt best op voorhand de voorwaarden van het recyclagepark.

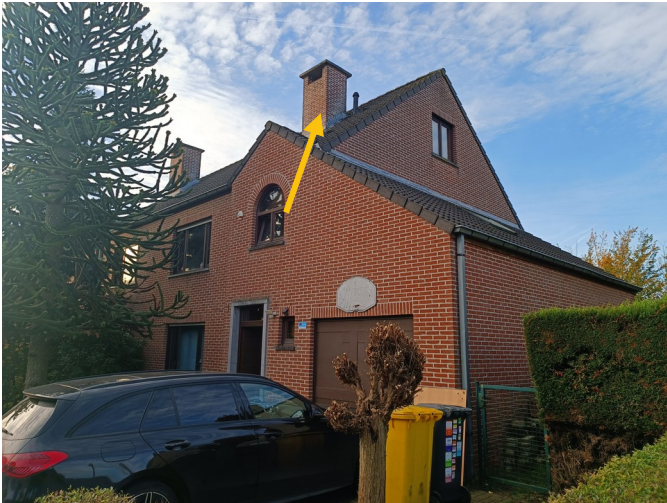
| Fiche 2: Schouw op het dak..... | 22 |

Situeringsfoto

**Reden:** Het te onderzoeken materiaal situeert zich hoger dan 3,50 m te rekenen vanaf een veilige ondergrond

**Uitleg van de asbestdeskundige:** Bij werken (dak of reiniging schouw) kan een stelling geplaatst worden, het is niet duidelijk of er asbestverdachte materialen aanwezig zijn in/rond de schouw.

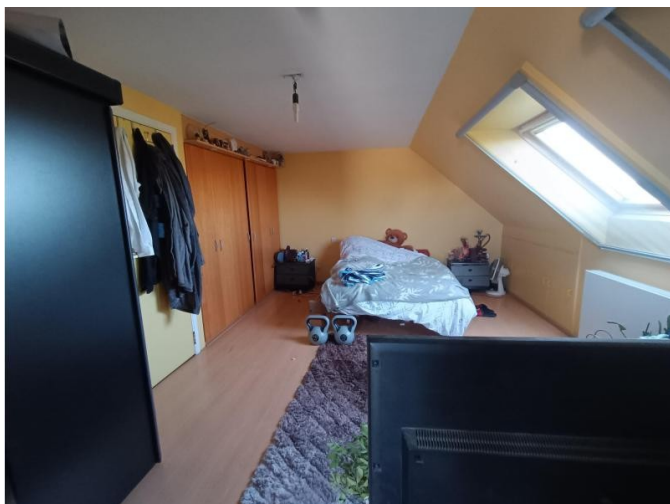
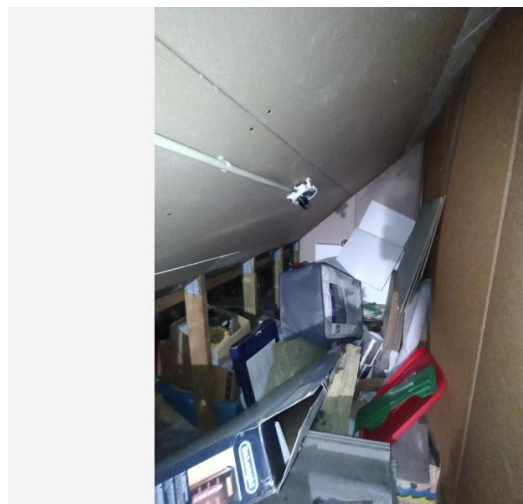
| Fiche 3: Valse plafonds..... | 24 |

Situeringfoto

Detailfoto

Alle plafonds zijn afgewerkt met valse plafonds in plaatmateriaal. Het is niet duidelijk of er pleisterwerk of ander verdacht asbestmateriaal aanwezig is achter / op deze valse plafonds, het is aangewezen om bijkomend onderzoek uit te voeren bij werken. Het plafond bestaat uit gipsplaten. Zonder destructieve handeling is het niet mogelijk om na te gaan of er asbesthoudende materialen aanwezig zijn achter de plafond afwerking. Als bij sloop of renovatie blijkt dat er achter deze plafonds nog pleisterwerk of asbest verdachte toepassingen aanwezig zijn, moet dit bemonsterd worden.

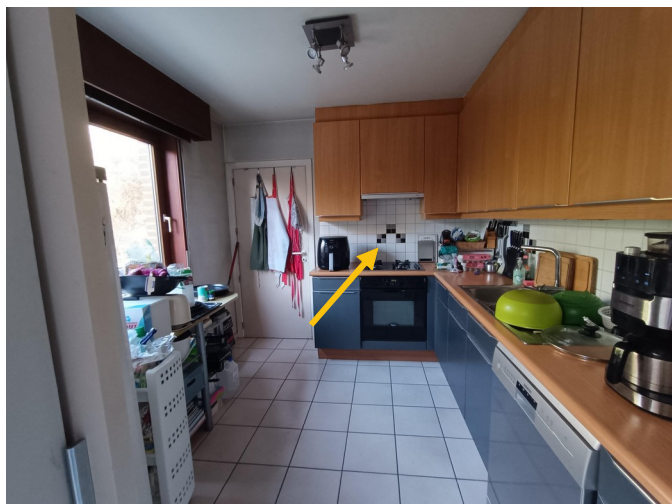
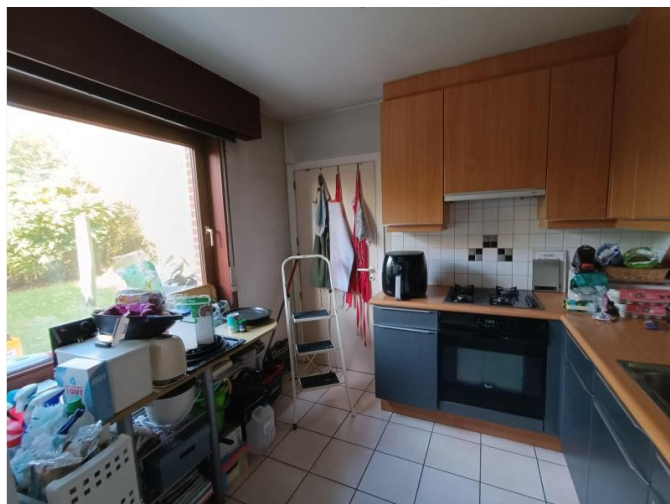
| Fiche 4: Tegellijm niet zichtbaar keuken..... | 25 |

Situeringfoto

Detailfoto

In het inspectieprotocol is een monsternamen van tegellijm verplicht om dit te identificeren als niet-asbesthoudend. Er waren geen facturen ter beschikking die bevestigen dat de tegels na 2001 waren geplaatst. Er waren geen bestaande beschadigingen aan de wandtegels om de lijm voldoende te kunnen inspecteren. Om dit af te toetsen is het aangewezen om bij eventuele renovatiewerken aan de tegels verder onderzoek/staalname te laten uitvoeren ter controle.

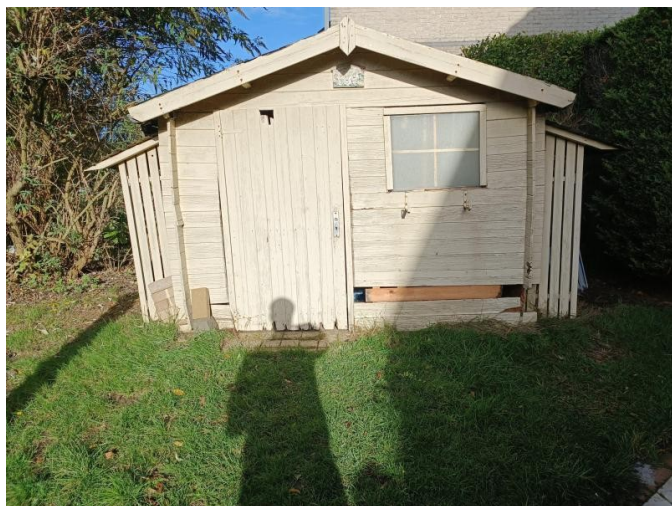
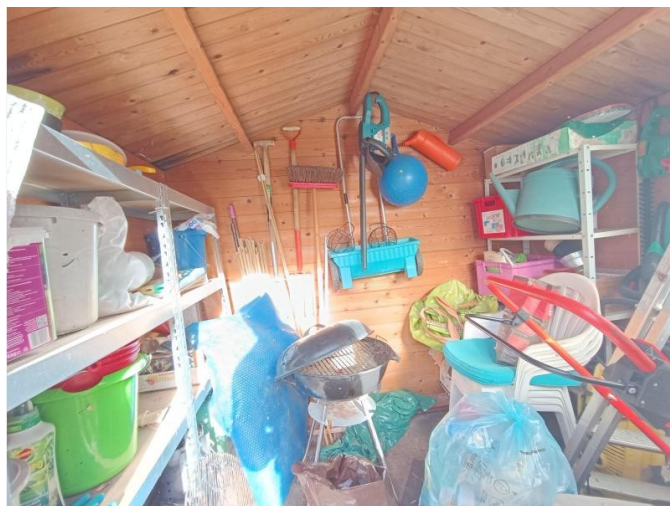
| Fiche 5: Tuinhuis..... | 26 |

Situeringfoto

Detailfoto

Het tuinhuis werd gecontroleerd. Niets verdachts aanwezig.

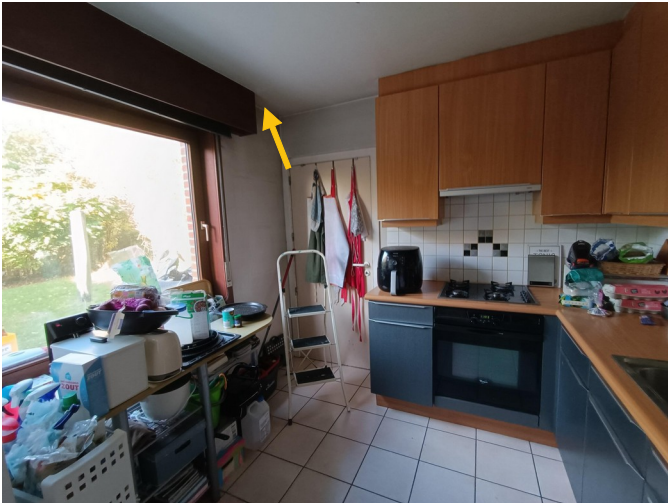
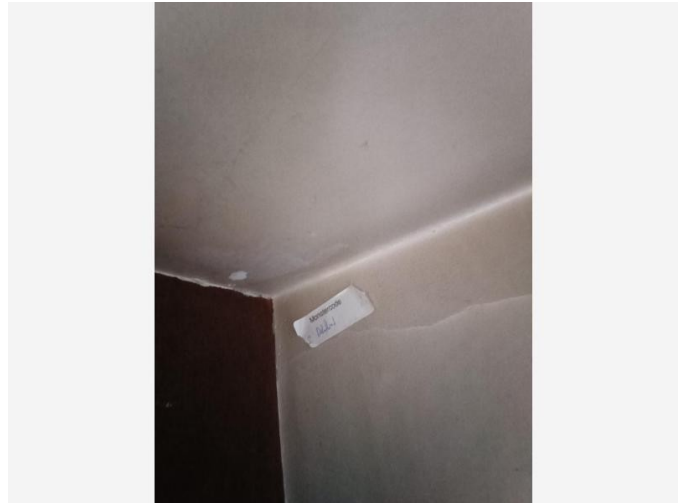
## Fiche 6: Plafondpleister

Overzichtsfoto

Detailfoto

Geen asbest

| # | Type | Referentie | Resultaat |
|---|---|---|---|
| 6.1 | Mengmonster | 2 | Geen asbest |

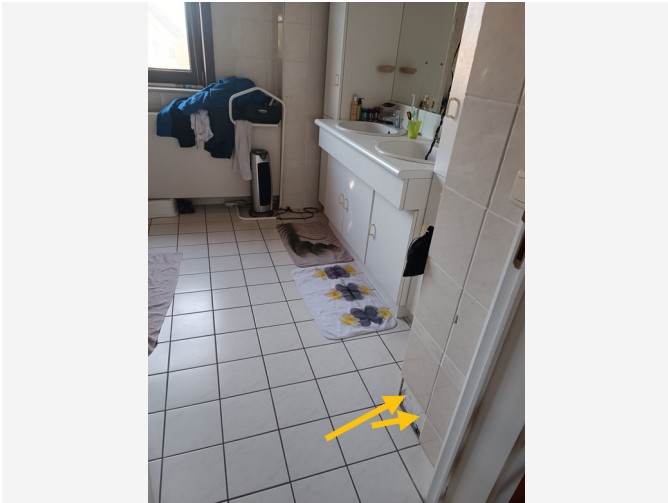
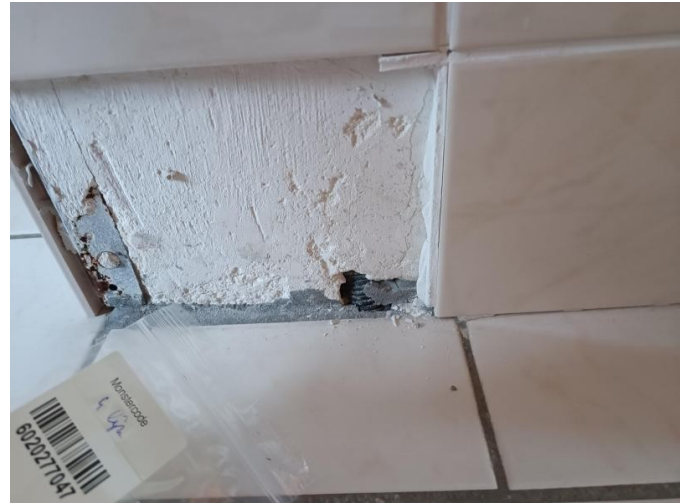
## Fiche 7: Tegellijm badkamer

Overzichtsfoto

Detailfoto

Geen asbest

| # | Type | Referentie | Resultaat |
|---|---|---|---|
| 7.1 | Mengmonster | 4 | Geen asbest |

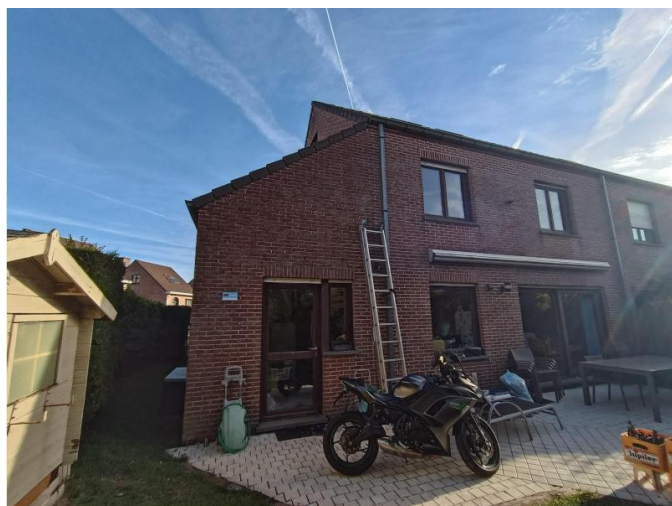
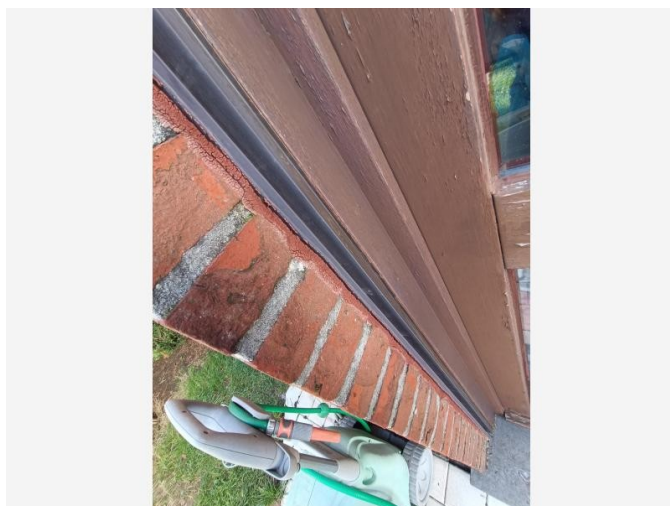
### Fiche 10: Kit niet verdacht

| Beschrijving | Notitie | Terug te vinden op plannen |
|---|---|---|
| Fiche 10: Kit niet verdacht | De gebruikte siliconen kit is niet asbestverdacht | Plan 1.7: Woning buitenschil |

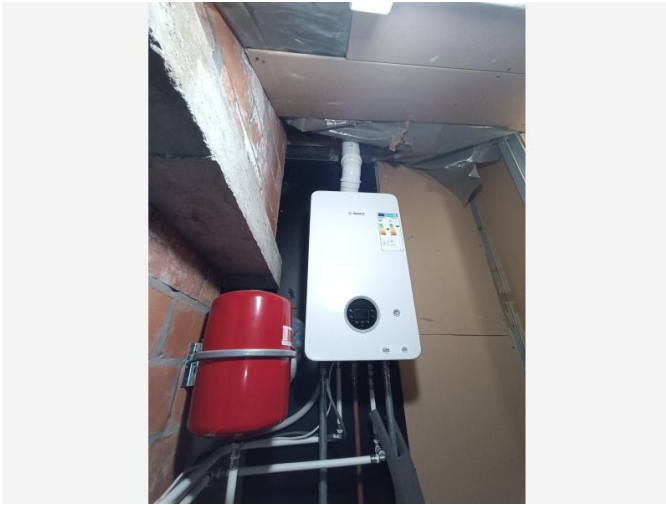
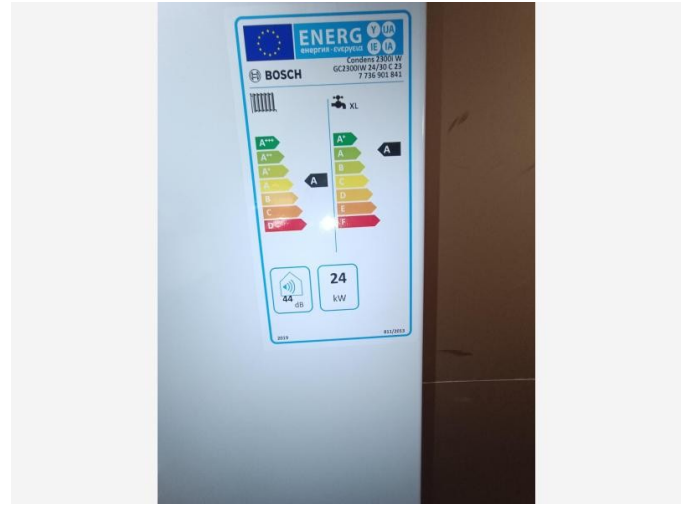
## Fiche 11: CV Ketel/boiler

| Beschrijving | Notitie | Terug te vinden op plannen |
|---|---|---|
| Fiche 11: CV Ketel/boiler | De CV ketel werd gecontroleerd (2019 ) en is niet asbest verdacht geen risico bouwjaar. | Plan 1.5: Zolder |
