# Asbestinventarisatetest

Achterstraat 236, 9800 Deinze

Attestnummer : **20251208-000496.000**

Uitgegeven op : **08.12.2025**

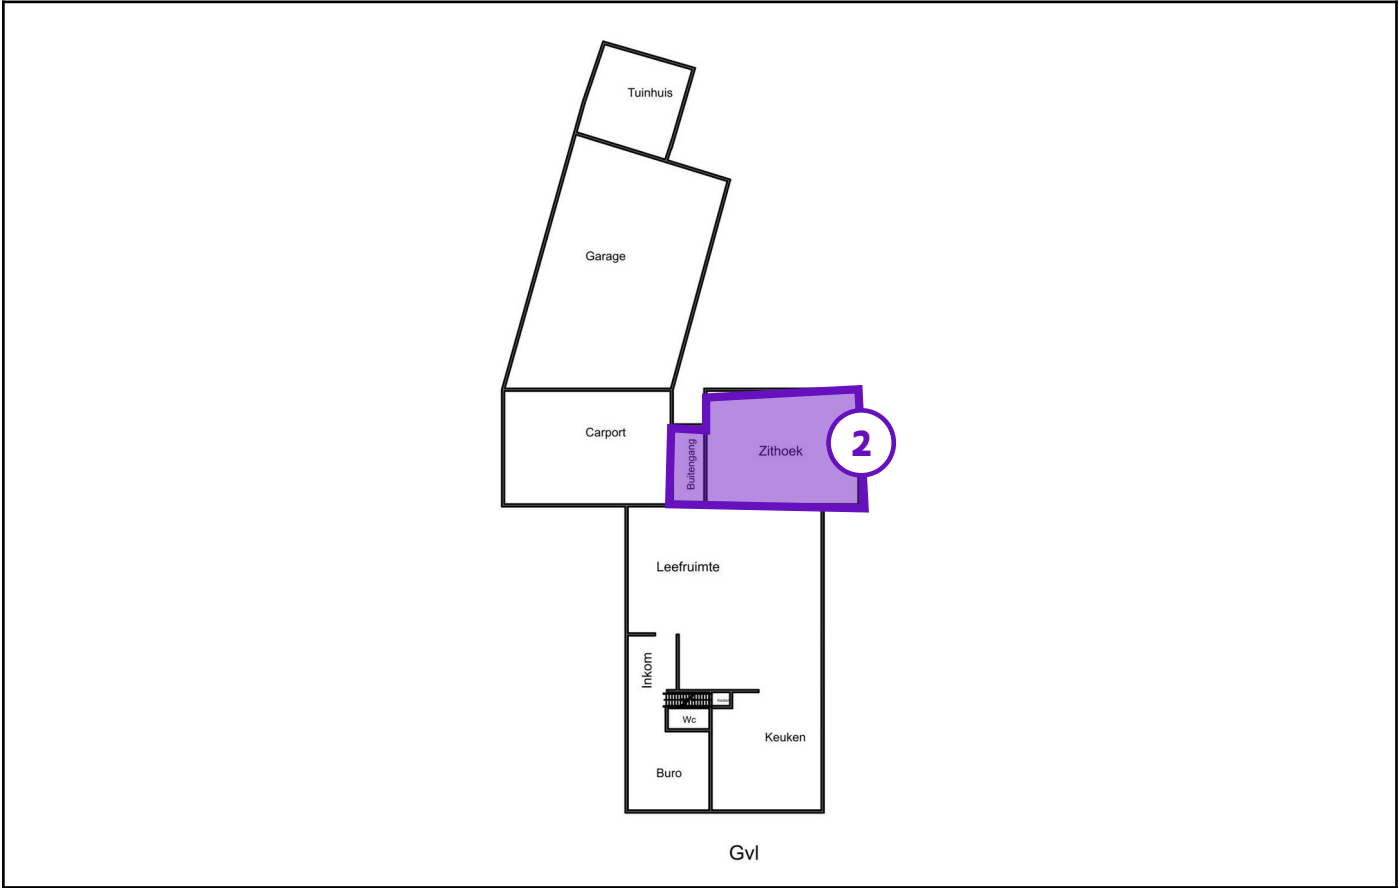
# Plan 1.1: Schema woning gvl

| Beschrijving | Type | Actie |
|---|---|---|
| 2. Plafond gipskarton beplatingen. | Advies | - |

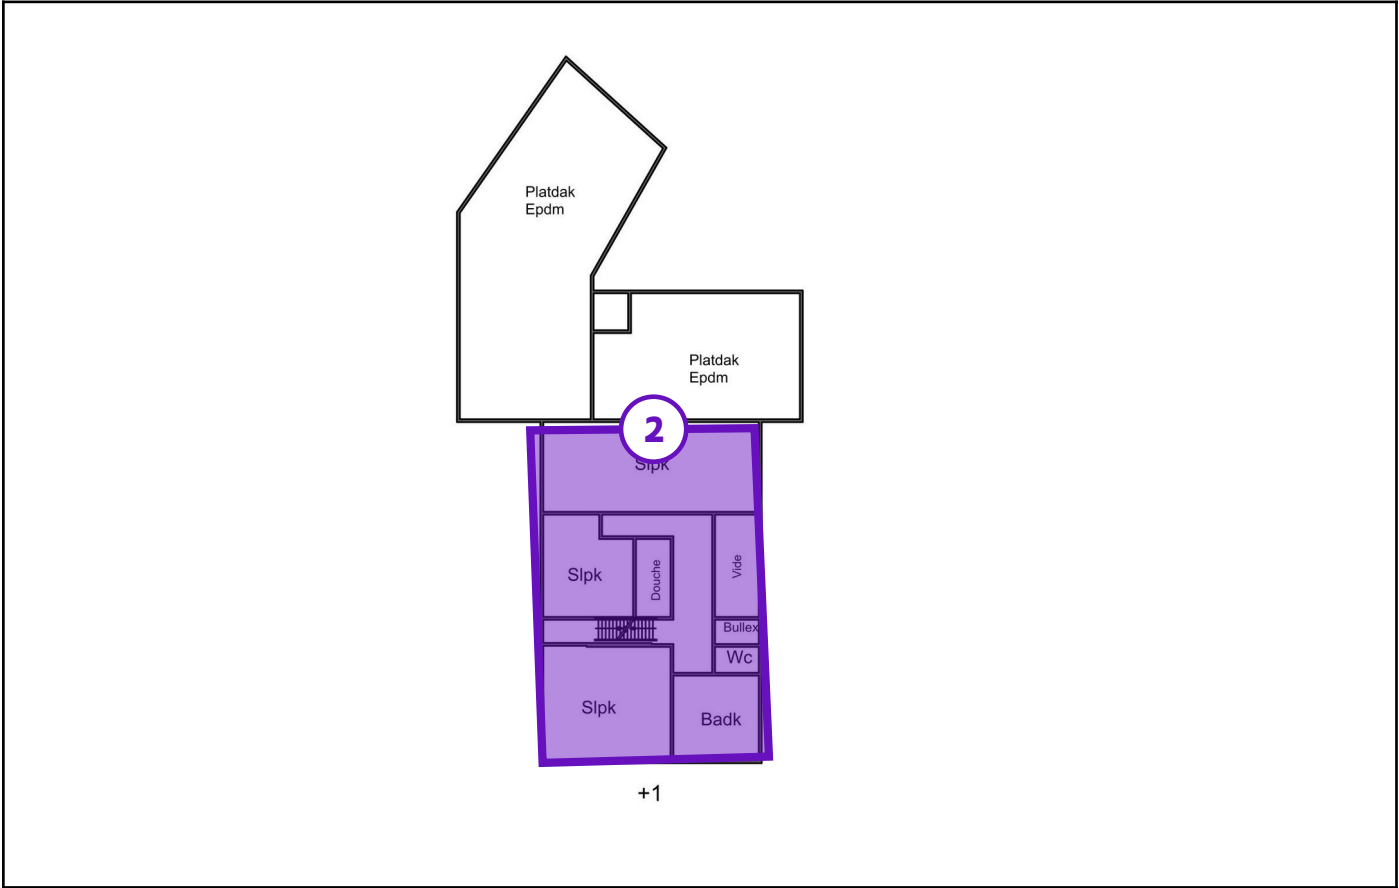
# Plan 1.2: Schema woning +1

| Beschrijving | Type | Actie |
|---|---|---|
| 2. Plafond gipskarton beplatingen. | Advies | - |

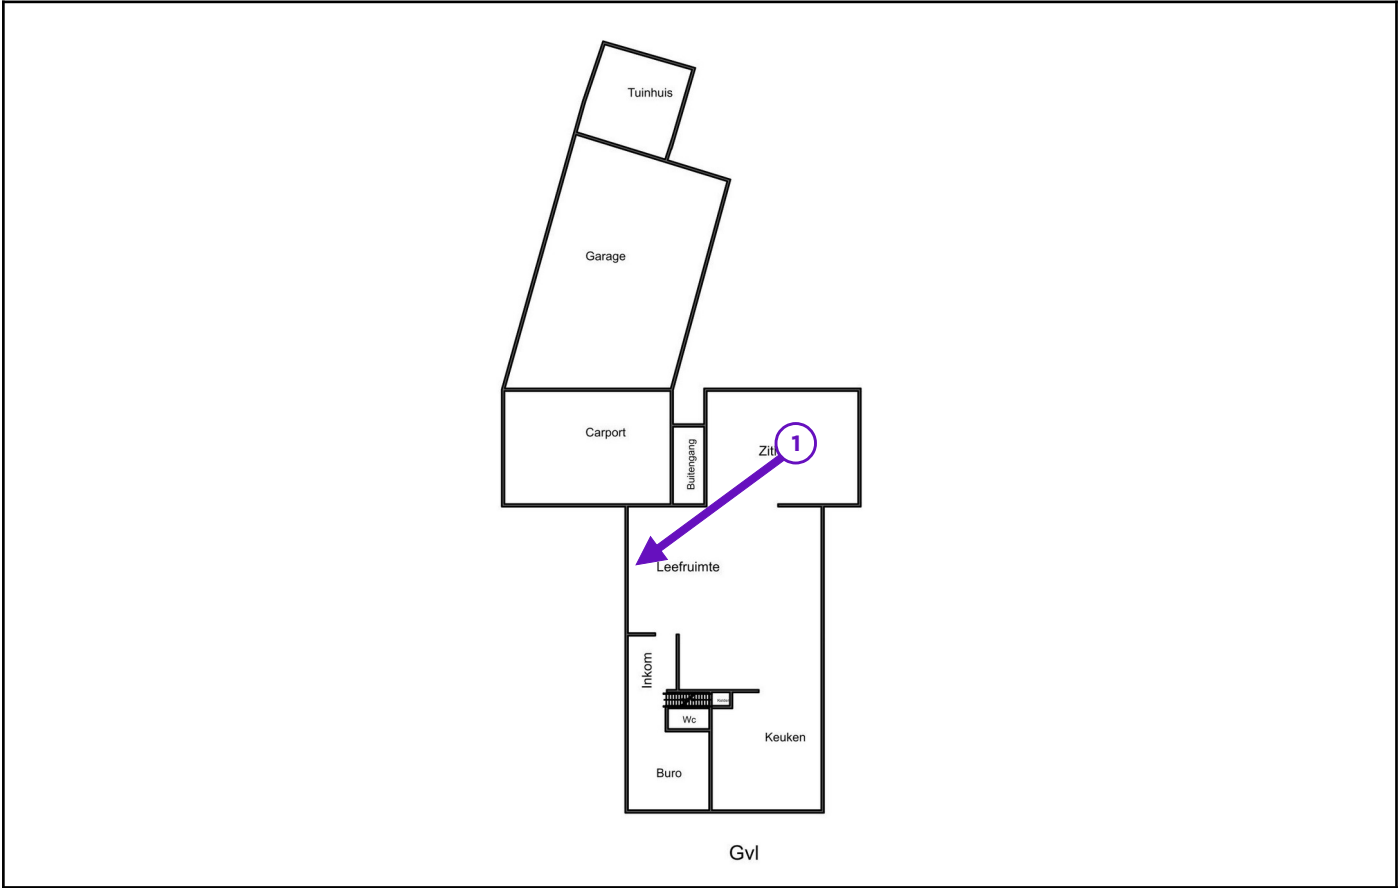
# Plan 1.3: Schema woning gvl

| Beschrijving | Type | Actie |
|---|---|---|
| 1. Schouw niet inspecteerbaar | Beperking | - |

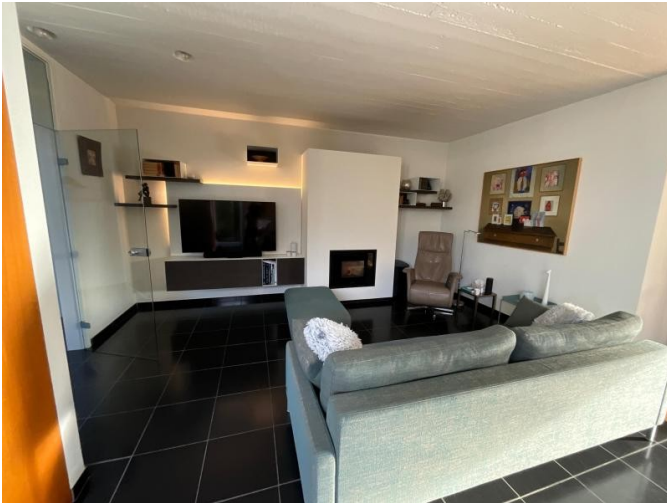
Situeringsfoto

**Reden:** Het te onderzoeken materiaal situeert zich hoger dan 3,50 m te rekenen vanaf een veilige ondergrond

**Uitleg van de asbestdeskundige:** In deze schouw kunnen waarneembare asbestverdachte materialen aanwezig zijn. Door de hoogte is het niet mogelijk om deze schouw in detail te bekijken.

Dit geldt zowel voor de bovenzijde als de binnenkant van de schouw.

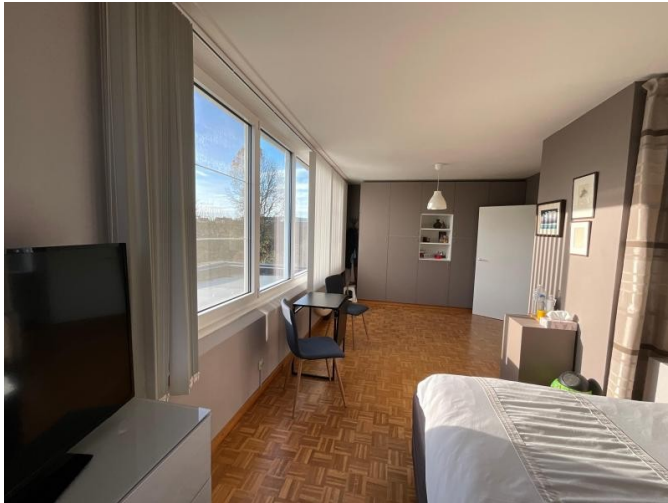
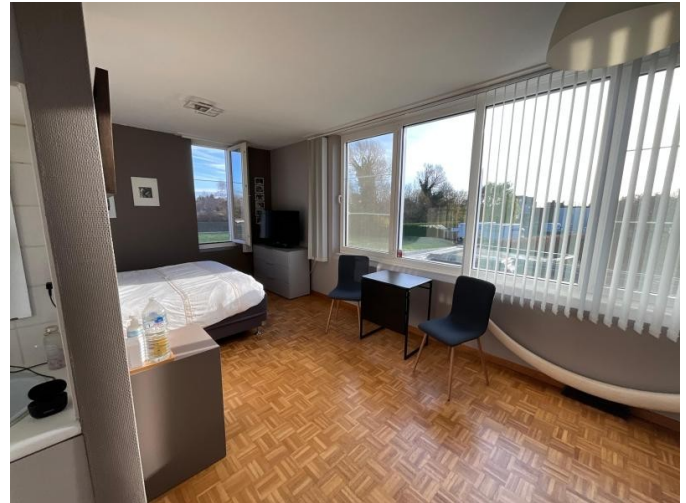
Verschillende plafonds bestaan uit gipskartonbeplating. Binnen het kader van een niet-destructief onderzoek konden de achterliggende lagen niet worden geanalyseerd. Enkel door deze te verwijderen of door een destructief onderzoek kunnen de achterliggende lagen geanalyseerd worden. De smeerlagen tussen de gipskartonplaten kon niet worden vastgesteld, en dienen bij sanering bemonsterd te worden ingeval er twijfel is dat ze aangebracht zijn voor 2001. Bij vernieuwing van deze binnenschil wordt aanbevolen om nieuw monsternamen te laten nemen.

| Basis voor advies | De asbestdeskundige beoordeelt het materiaal als niet-asbestverdacht. |

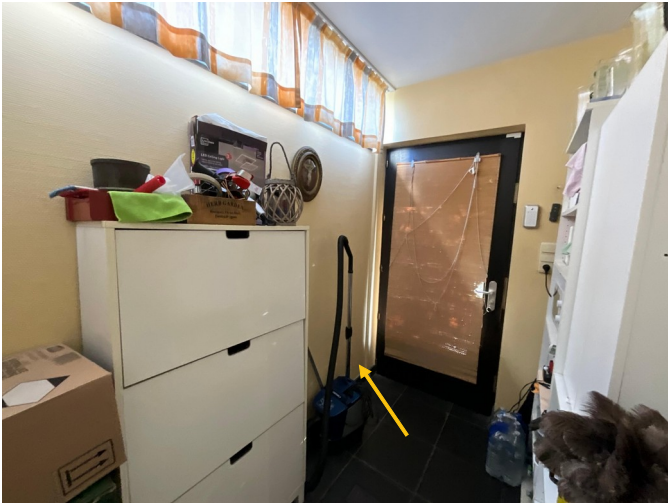
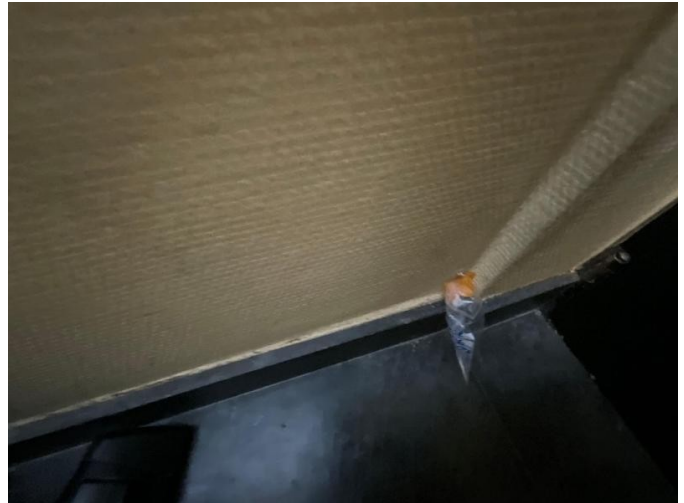
## Fiche 3: Wanden: pleisterwerk

Geen asbest

| # | Type | Referentie | Resultaat |
|---|---|---|---|
| 3.1 | Mengmonster | 101 | Geen asbest |

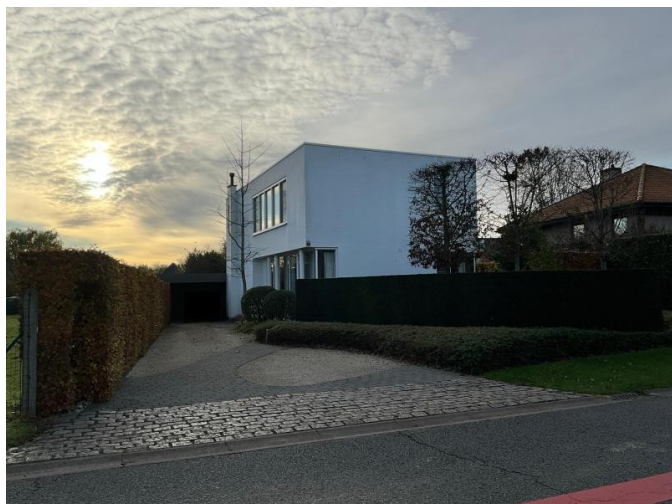
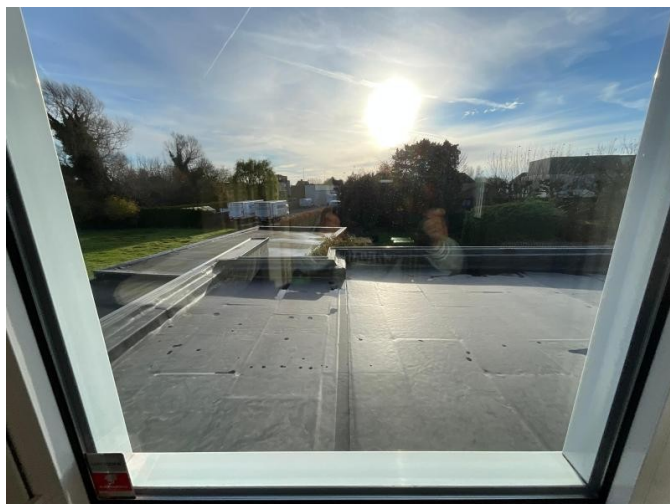
### Fiche 4: Dakbedekking woning = EPDM

| Beschrijving | Notitie | Terug te vinden op plannen |
|---|---|---|
| Fiche 4: Dakbedekking woning = EPDM | De dakbedekking van de woning is EPDM, bewijs = factuur. | Plan 1.9: Schema woning +1 |

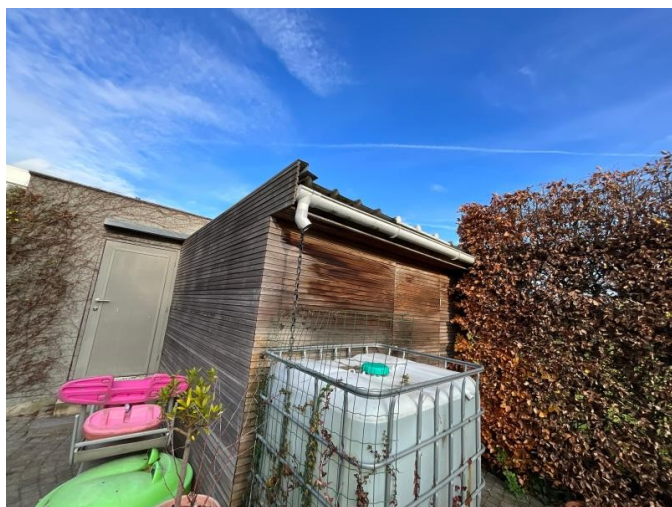
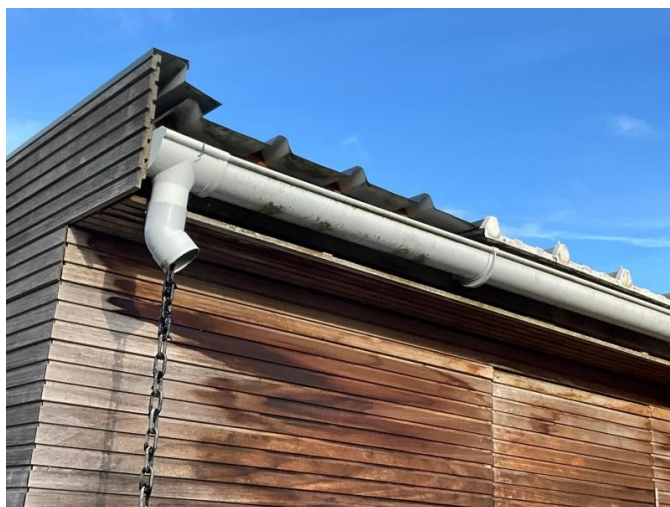
### Fiche 5: Dakbedekking tuinberging

| Beschrijving | Notitie | Terug te vinden op plannen |
|---|---|---|
| Fiche 5: Dakbedekking tuinberging | De dakbedekking van de tuinberging zijn metaalplaten. | Plan 1.10: Schema woning gvl |

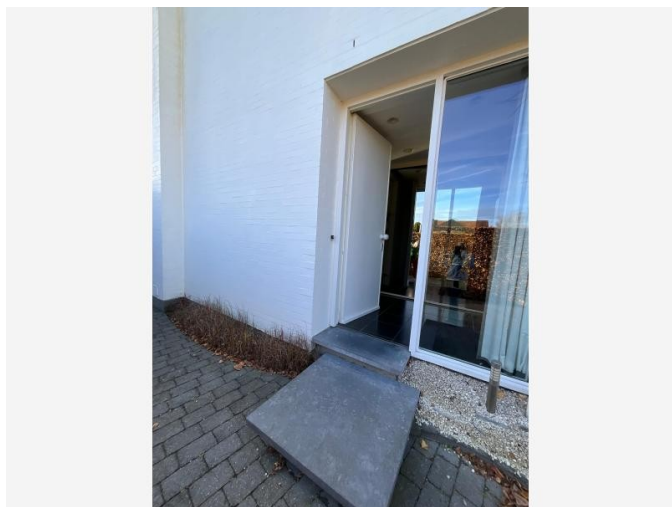
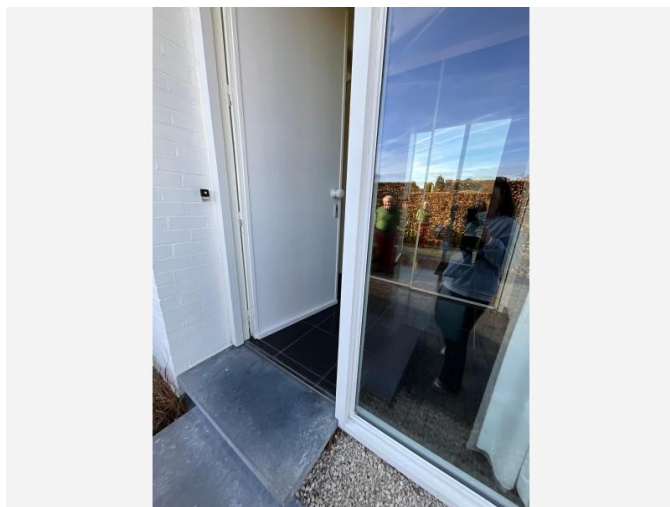
### Fiche 10: Mastiek

| Beschrijving | Notitie | Terug te vinden op plannen |
|---|---|---|
| Fiche 10: Mastiek | De afkitting aan de ramen en deuren was geen mastiek | - |
