Asbestinventarisatetest

's Gravenstraat 132, 9810 Nazareth-De Pinte

Attestnummer : 20260430-000329.000

Niet-asbestveilig

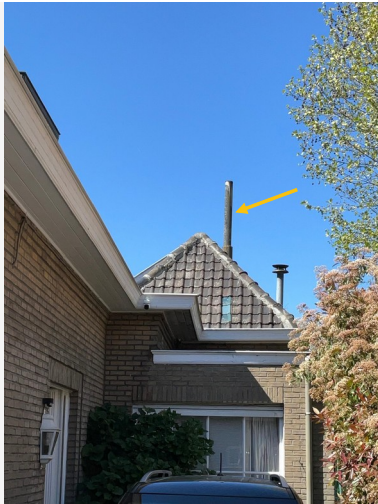
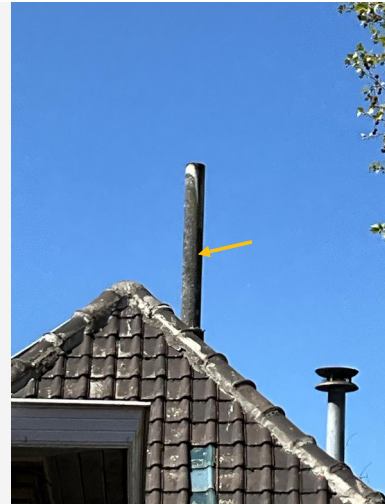
Risicobeoordeling

Eindbeoordeling materiaalrisico

Hoog materiaalrisico en/of hoge kans op vezelvrijgave

Gebondenheid	Categorie 1: hechtgebonden in oorsprong
Asbestsoort (vezeltype)	Crocidoliet aanwezig
Asbestconcentratie	Laag (< 50%)
Afschermingsgraad van het gehele materiaal	Geheel of deels vrij aan binnenluchtstromen
Toestand van het materiaal	Matig beschadigd, matig verweerd

Beschrijving	Schouwbus
Omgeving	Grenst aan binnen- en buitenlucht
Primaire drager	HVAC infrastructuur en uitrusting
Asbestmateriaal	Rookgaskanaal
Bindmiddel van asbestmateriaal	Cement
Gebondenheid op basis van bindmiddel	Hecht
Hoeveelheid (lengte - omtrek - dikte - aantal)	<ul style="list-style-type: none">• 4,00 m - 45,00 cm - 1,00 cm - 1 stuk• 3,00 m - 45,00 cm - 1,00 cm - 1 stuk
Totaal volume	0,032 m ³
Eenvoudig bereikbaar	Ja
Bevestigingswijze	<ul style="list-style-type: none">• Verlijmd, ingegoten, versmeerd
Identificatiemethode	De asbestdeskundige beoordeelt het materiaal als asbesthoudend, en dit zonder monsternamen.
Destructieve handeling voor identificatie	Nee
Opmerking	De hoeveelheid is een zo nauwkeurig mogelijke opmeting. Hieraan kunnen evenwel geen rechten worden ontleend. De ene schouwbus is gekoppeld aan de dampkap van de keuken, het is niet duidelijk waar de ander mee is gekoppeld.

Dringend verwijderen

- Zorg voor een veilig beheer. Vermijd het beschadigen van het asbestmateriaal. Controleer de toestand jaarlijks op wijzigingen.

- Eenvoudige handelingen: mag via doe-het-zelf of door werknemer(s) met opleidingsattest eenvoudige handelingen
Deze toepassing kan door een aannemer die over een opleidingsattest eenvoudige handelingen beschikt of door een particulier (doe-het-zelf), verwijderd worden indien er geen verhoogd risico op vrijgave van asbestvezels (max. concentratie 0,01 vezels/cm³ - CODEX Art. VI.3-54) ontstaat en de toepassing voorafgaand wordt gefixeerd/bevochtigd; de individuele elementen zonder machinale werktuigen (boormachine, slijpschijf, hogedrukreiniger,...) en zonder breken of gooien een voor een losgemaakt worden; en ten slotte dubbel en luchtdicht verpakt weggevoerd worden naar een erkend afvalpunt (recyclagepark).

Deze toepassing kan enkel door een erkende asbestverwijderaar verwijderd worden omdat er hier automatisch een verhoogd risico op vrijgave van asbestvezels (max. concentratie 0,01 vezels/cm³ - CODEX - Art. VI.3-54) ontstaat. (Bron: VLAREM II: 6.4.0.1 par1, par2 en par3). Een erkend asbestverwijderaar moet ingeschakeld worden voor deze toepassingen die niet (kunnen) worden verwijderd door de couveuzemethode, door hermetische zone of door de materialen beschreven in Vlarem II, art. 6.4.0.1 par2. (Bron: Leidraad bij het Inspectieprotocol)

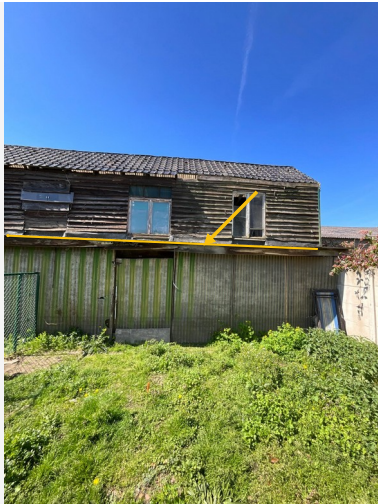
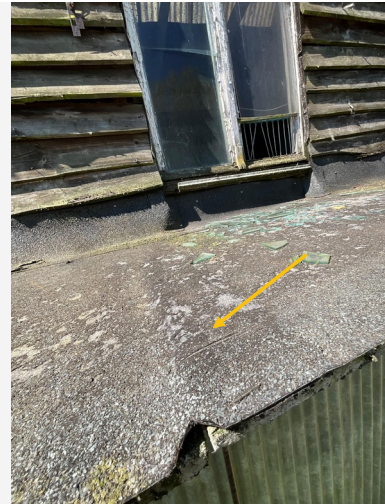
Eindbeoordeling materiaalrisico	Verhoogd materiaalrisico en/of verhoogde kans op vezelvrijgave
---------------------------------	--

Gebondenheid	Categorie 1: hechtgebonden in oorsprong
Asbestsoort (vezeltype)	Crocidoliet aanwezig
Asbestconcentratie	Laag (< 50%)
Afschermingsgraad van het gehele materiaal	Geheel of deels vrij aan de buitenlucht, maar geen contact met binnenlucht
Toestand van het materiaal	Matig beschadigd, matig verweerd

Beschrijving	Roofing
Omgeving	Buiten
Primaire drager	Plat dak
Asbestmateriaal	Dak- en gevelbekleding - Roofing
Bindmiddel van asbestmateriaal	Bitumen (roofing, teer, asfalt)
Gebondenheid op basis van bindmiddel	Hecht
Hoeveelheid (oppervlakte - aantal)	<ul style="list-style-type: none"> • 18,00 m² - 1 stuk
Totale oppervlakte	18,00 m ²
Eenvoudig bereikbaar	Ja
Bevestigingswijze	<ul style="list-style-type: none"> • Verlijmd, ingegoten, versmeerd
Identificatiemethode	<p>De asbestdeskundige beoordeelt het materiaal als asbestverdacht en dus asbesthoudend, en dit zonder monsternamen.</p> <p>Motivatie: De opdrachtgever weigert om het materiaal te laten bemonsteren.</p>
Destructieve handeling voor identificatie	Nee
Opmerking	<p>Er worden geen rechten verleend aan deze oppervlaktes/diktes/volumes.</p> <p>Omdat de roofing vastgebrand werd aan de Ac platen en deze als asbest verdacht beschouwd worden werd staalname eveneens geweigerd door de opdrachtgever. De kans is namelijk zeer reeel dat de af wandplaten de roofing hebben gecontamineerd. Verwijdering van de materialen zal in zijn geheel dienen te gebeuren.</p>

Verwijderen

- Zorg voor een veilig beheer. Vermijd het beschadigen van het asbestmateriaal. Controleer de toestand jaarlijks op wijzigingen.

- Eenvoudige handelingen: mag via doe-het-zelf of door werknemer(s) met opleidingsattest eenvoudige handelingen
Gezien het risico op vrijstelling van asbestvezels bij de verwijderingswerken, adviseren wij de werken te laten uitvoeren door een aannemer/medewerker die hiertoe de nodig opleiding heeft gevolgd, en niet via doe-het-zelf. Volgens de richtlijnen in de Codex Welzijn op het Werk, boek VI titel 3 asbest, mag hechtgebonden asbest die beschadigd is of waarbij er vrije vezels zichtbaar zijn en die verwerkt is in een buitentoepassing via de methode van eenvoudige handelingen verwijderd worden, indien er geen derden aanwezig zijn en voor zover de verwijdering geen aanleiding geeft tot een wijziging van de toestand. Standaard dragen van de nodige wegwerp beschermingsmiddelen FFP 3 masker, handschoenen en tyvec CAT III type 5-6, afwasbaar schoeisel. Voor hechtgebonden toepassingen: Bij verwijdering door doe-het-zelf moet men dit afval dubbel en luchtdicht verpakt aandienen bij het gemeentelijk recyclagepark. Men raadpleegt best op voorhand de voorwaarden van het recyclagepark.

- Eenvoudige handelingen: enkel door erkend asbestverwijderaar
EH erkend saneerder, verwijdering dient te gebeuren volgens de geldende voorschriften en veiligheidsnormen. Zie ook link Zie <https://ovam.vlaanderen.be/wie-mag-wat-verwijderen>
<https://ovam.vlaanderen.be/voorzorgsmaatregelen-bij-asbestverwijdering>
<https://ovam.vlaanderen.be/asbestafval-afvoeren> Zie ook wetgevend kader (website van de OVAM en CODEX boek VI titel 3). <http://werk.belgie.be/sites/default/files/content/documents/Welzijn%20op%20het%20werk/Regelgeving/Codex%20boek%20VI%20titel%203%20Asbest.pdf> methodiek verwijderingsmethodes worden achteraan in het attest verder toegelicht.

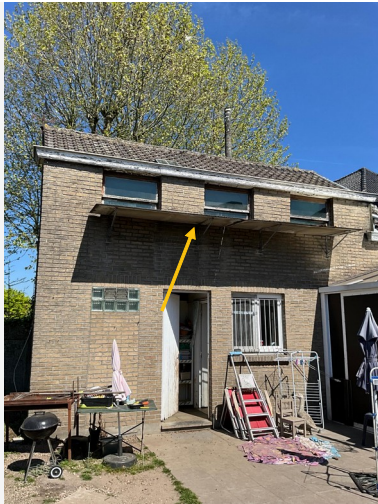
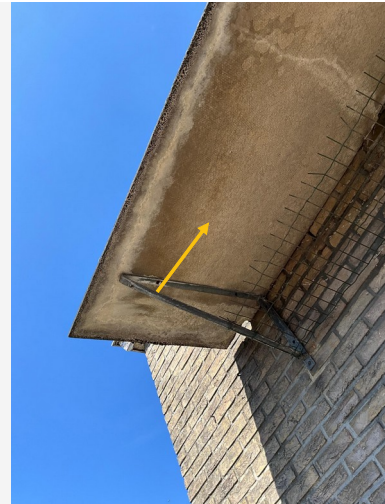
Beschrijving	AC wandplaten buiten
Omgeving	Buiten
Primaire drager	Wand buitenschil
Asbestmateriaal	Dak- en gevelbekleding - Plaat
Bindmiddel van asbestmateriaal	Cement
Gebondenheid op basis van bindmiddel	Hecht
Hoeveelheid (oppervlakte - dikte - aantal)	• 1,30 m ² - 0,30 cm - 1 stuk
Totaal volume	0,004 m ³
Eenvoudig bereikbaar	Ja
Bevestigingswijze	• Geschroefd
Identificatiemethode	De asbestdeskundige beoordeelt het materiaal als asbesthoudend, en dit zonder monsternamen.
Destructieve handeling voor identificatie	Nee
Opmerking	De hoeveelheid is een zo nauwkeurig mogelijke opmeting. Hieraan kunnen evenwel geen rechten worden ontleend.

Verwijderen

- Verwijder dit asbestmateriaal zo snel mogelijk. Volg de toestand goed op.

- Eenvoudige handelingen: mag via doe-het-zelf of door werknemer(s) met opleidingsattest eenvoudige handelingen
Deze toepassing kan door een aannemer die over een opleidingsattest eenvoudige handelingen beschikt of door een particulier (doe-het-zelf), verwijderd worden indien er geen verhoogd risico op vrijgave van asbestvezels (max. concentratie 0,01 vezels/cm³ - CODEX Art. VI.3-54) ontstaat en de toepassing voorafgaand wordt gefixeerd/bevochtigd; de individuele elementen zonder machinale werktuigen (boormachine, slijpschijf, hogedrukreiniger,...) en zonder breken of gooien een voor een losgemaakt worden; en ten slotte dubbel en luchtdicht verpakt weggevoerd worden naar een erkend afvalpunt (recyclagepark).

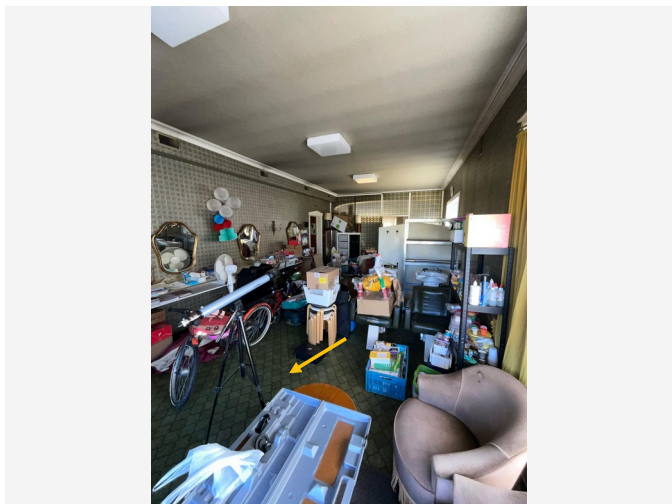
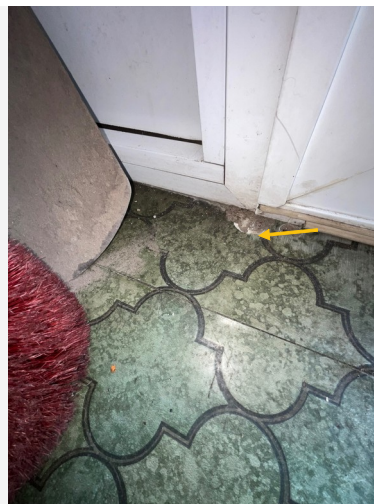
Beschrijving	3 Vinylvloer woonkamer
Omgeving	Binnen
Primaire drager	Vloer
Asbestmateriaal	Prefab - afwerking - Vloerzeil
Bindmiddel van asbestmateriaal	Karton - papier - viltachtig
Gebondenheid op basis van bindmiddel	Niet-hechtgebonden
Hoeveelheid (oppervlakte - aantal)	<ul style="list-style-type: none">• 50,00 m² - 1 stuk
Totale oppervlakte	50,00 m ²
Eenvoudig bereikbaar	Ja
Bevestigingswijze	<ul style="list-style-type: none">• Verlijmd, ingegoten, versmeerd
Identificatiemethode	Een monstername door de asbestdeskundige met laboanalyse door een asbestlabo.
Destructieve handeling voor identificatie	Nee
Opmerking	De bovenzijde bestaat uit kunststof (vinyl). De onderzijde van het vloerzeil bestaat uit karton.. Er worden geen rechten verleend aan deze oppervlaktes/volumes. De dikte is een schatting die voorkomt uit de monsterplaatsen en is daarom niet altijd representatief

- Hermetische zone (erkend asbestverwijderaar)
bevestiging gelijmd (wit of zwarte lijm) : HZ Erkend saneerder . Bij het lostrekken van de vinyl zal de onderlaag scheuren. Een kartonnen onderlaag is losgebonden. Lijmresten worden met een freesmachine verwijderd in een hermetische zone. Zie ook link Zie <https://ovam.vlaanderen.be/wie-mag-wat-verwijderen>
<https://ovam.vlaanderen.be/voorzorgsmaatregelen-bij-asbestverwijdering>
<https://ovam.vlaanderen.be/asbestafval-afvoeren> Zie ook wetgevend kader (website van de OVAM en CODEX boek VI titel 3). <http://werk.belgie.be/sites/default/files/content/documents/Welzijn%20op%20het%20werk/Regelgeving/Codex%20boek%20VI%20titel%203%20Asbest.pdf> methodiek verwijderingsmethodes worden achteraan in het attest verder toegelicht

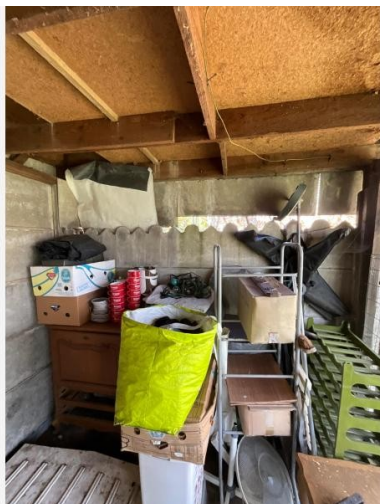
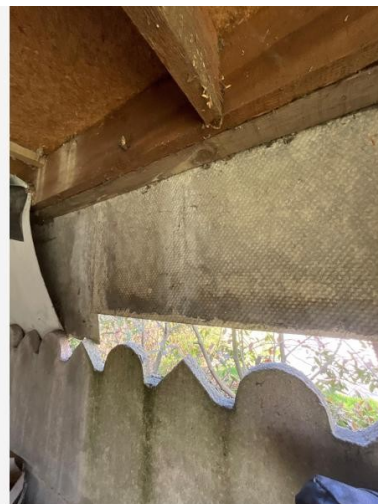
Beschrijving	AC wandplaten
Omgeving	Grenst aan binnen- en buitenlucht
Primaire drager	Wand buitenschil
Asbestmateriaal	Dak- en gevelbekleding - Plaat
Bindmiddel van asbestmateriaal	Cement
Gebondenheid op basis van bindmiddel	Hecht
Hoeveelheid (oppervlakte - dikte - aantal)	<ul style="list-style-type: none"> • 35,00 m² - 0,30 cm - 1 stuk
Totaal volume	0,105 m ³
Eenvoudig bereikbaar	Ja
Bevestigingswijze	<ul style="list-style-type: none"> • Geschroefd
Identificatiemethode	<p>De asbestdeskundige beoordeelt het materiaal als asbestverdacht en dus asbesthoudend, en dit zonder monsternamen.</p> <p>Motivatie: De opdrachtgever weigert om het materiaal te laten bemonsteren.</p>
Destructieve handeling voor identificatie	Nee
Opmerking	<p>De hoeveelheid is een zo nauwkeurig mogelijke opmeting. Hieraan kunnen evenwel geen rechten worden ontleend.</p> <p>De platen werden gebruikt als afscheiding van de ruimte en als afdak (bedekt met bitumen).</p> <p>Eigenaar is akkoord met ons dat de kans zeer groot is dat de platen asbest bevatten en weigert daarom staalname.</p>

- Eenvoudige handelingen: mag via doe-het-zelf of door werknemer(s) met opleidingsattest eenvoudige handelingen
Deze toepassing kan door een aannemer die over een opleidingsattest eenvoudige handelingen beschikt of door een particulier (doe-het-zelf), verwijderd worden indien er geen verhoogd risico op vrijgave van asbestvezels (max. concentratie 0,01 vezels/cm³ - CODEX Art. VI.3-54) ontstaat en de toepassing voorafgaand wordt gefixeerd/bevochtigd; de individuele elementen zonder machinale werktuigen (boormachine, slijpschijf, hogedrukreiniger,...) en zonder breken of gooien een voor een losgemaakt worden; en ten slotte dubbel en luchtdicht verpakt weggevoerd worden naar een erkend afvalpunt (recyclagepark).

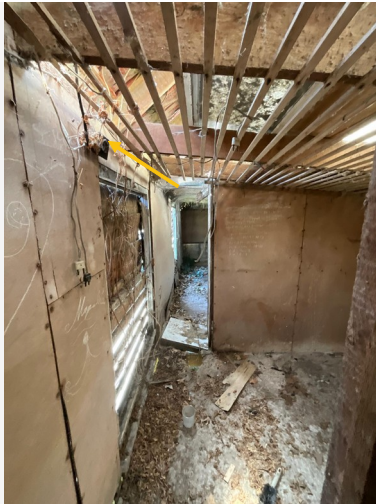
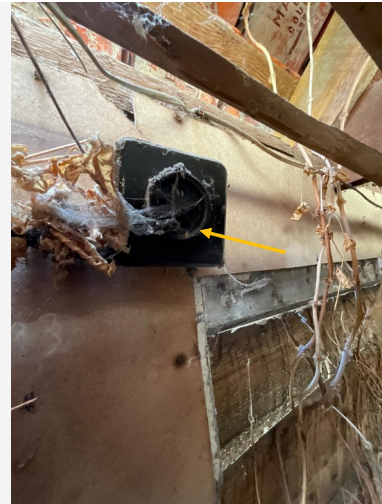
Beschrijving	Bakeliet schakelaars/stopcontacten/...
Omgeving	Binnen
Primaire drager	Communicatie en elektrische infrastructuur en uitrusting
Asbestmateriaal	Plaat, paneel, tablet - Type Bakeliet
Bindmiddel van asbestmateriaal	Kunststof of -hars
Gebondenheid op basis van bindmiddel	Hecht
Hoeveelheid (oppervlakte - dikte - aantal)	<ul style="list-style-type: none"> • 0,10 m² - 1,00 cm - 3 stuks
Totaal volume	0,003 m ³
Eenvoudig bereikbaar	Ja
Bevestigingswijze	<ul style="list-style-type: none"> • Geschroefd
Identificatiemethode	<p>De asbestdeskundige beoordeelt het materiaal als asbestverdacht en dus asbesthoudend, en dit zonder monstername.</p> <p>Motivatie: De monstername brengt andere schade aan dan schade die inherent is aan de monstername.</p>
Destructieve handeling voor identificatie	Nee
Opmerking	De hoeveelheid is een zo nauwkeurig mogelijke opmeting. Hieraan kunnen evenwel geen rechten worden ontleend.

- Eenvoudige handelingen: mag via doe-het-zelf of door werknemer(s) met opleidingsattest eenvoudige handelingen
Deze toepassing kan door een aannemer die over een opleidingsattest eenvoudige handelingen beschikt of door een particulier (doe-het-zelf), verwijderd worden indien er geen verhoogd risico op vrijgave van asbestvezels (max. concentratie 0,01 vezels/cm³ - CODEX Art. VI.3-54) ontstaat en de toepassing voorafgaand wordt gefixeerd/bevochtigd; de individuele elementen zonder machinale werktuigen (boormachine, slijpschijf, hogedrukreiniger,...) en zonder breken of gooien een voor een losgemaakt worden; en ten slotte dubbel en luchtdicht verpakt weggevoerd worden naar een erkend afvalpunt (recyclagepark).

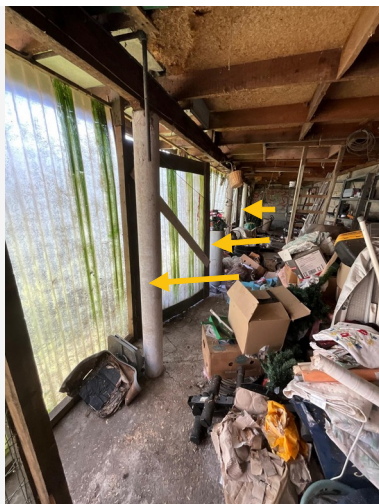
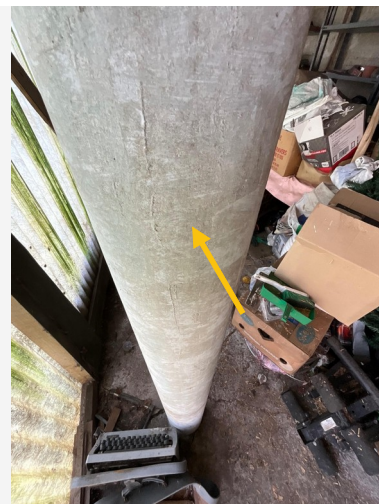
Beschrijving	Verloren bekistingspaal
Omgeving	Binnen
Primaire drager	Fundering-draagstructuur (horizontaal, verticaal)
Asbestmateriaal	Verloren bekisting - Buis, koker
Bindmiddel van asbestmateriaal	Cement
Gebondenheid op basis van bindmiddel	Hecht
Hoeveelheid (lengte - omtrek - dikte - aantal)	<ul style="list-style-type: none"> • 2,50 m - 45,00 cm - 1,00 cm - 3 stuks
Totaal volume	0,034 m ³
Eenvoudig bereikbaar	<p>Nee</p> <ul style="list-style-type: none"> • Verwijdering tast de bouwkundige integriteit aan.
Bevestigingswijze	<ul style="list-style-type: none"> • Verlijmd, ingegoten, versmeerd
Identificatiemethode	<p>De asbestdeskundige beoordeelt het materiaal als asbestverdacht en dus asbesthoudend, en dit zonder monstername.</p> <p>Motivatie: De opdrachtgever weigert om het materiaal te laten bemonsteren.</p>
Destructieve handeling voor identificatie	Nee
Opmerking	Er worden geen rechten verleend aan deze oppervlaktes/volumes. De dikte is een schatting die voorkomt uit de monsterplaatsen en is daarom niet altijd representatief.

- Eenvoudige handelingen: mag via doe-het-zelf of door werknemer(s) met opleidingsattest eenvoudige handelingen
EH via doe-het zelf of opgeleid personeel (bij afbreken van de constructie) Wij adviseren door een aannemer of architect de stabiliteit te laten controleren. Indien de paal in zijn geheel verwijderd kan worden is dit mogelijk volgens techniek EH. Plaats indien nodig een andere steunpaal. Standaard dragen van de nodige wegwerp beschermingsmiddelen FFP 3 masker, handschoenen en tyvec CAT III type 5-6, afspoelbaar schoeisel Extra bevochtigen van de bekistingspaal, beitel rondom de paal boven en onder voorzichtig los zonder de bekisting te breken, de bekistingspaal verpakken in dubbel plastic folie, luchtdicht afsluiten en afvoeren als hechtgebonden afval. Voor hechtgebonden toepassingen: Bij verwijdering door doe-het-zelf

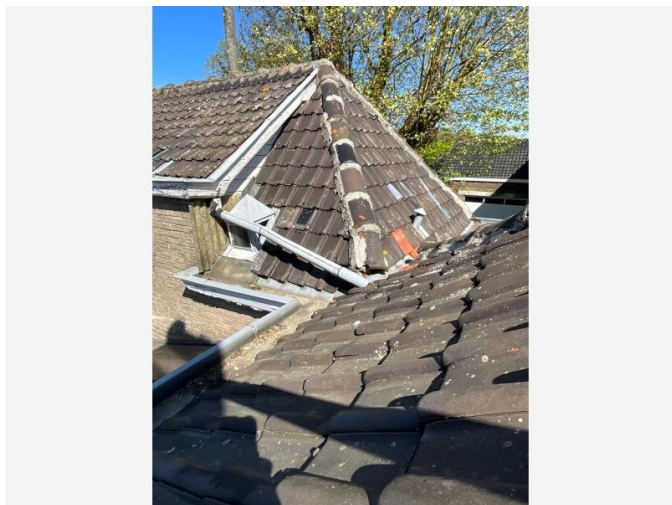
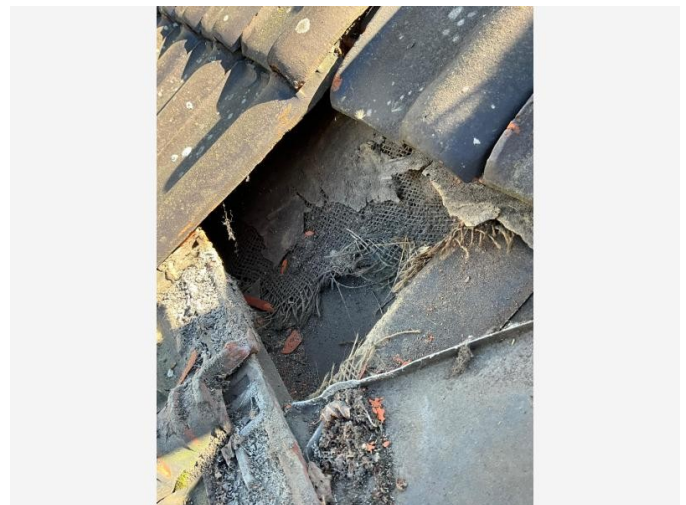
Beschrijving	Notitie	Terug te vinden op plannen
Fiche 19: Onderdak niet verdacht	<p>Het dak werd gecontroleerd (via een dakraam ,optillen van een dakpan). Er is geen verdacht onderdak vastgesteld .</p> <p>Deze handeling is een steekproef , er is geen garantie dat het volledige dak met éénzelfde materiaal is opgebouwd. Dit kan enkel via destructief onderzoek vastgesteld worden.</p>	-
Fiche 20: Dakbedekking bestaande uit zinken/metalen platen	De dakbedekking is niet-asbestverdacht.	Plan 1.10: Woning plan
Fiche 21: Leidingisolatie: niet verdacht	De thermische isolatie is visueel als niet-asbestverdacht beoordeeld.ze bestaat uit karton met glaswol	-
Fiche 22: Dakbedekking bestaande uit pannen (niet verdacht)	De dakbedekking , bestaande uit kleipannen, is niet-asbestverdacht.	-
