## Asbestinventarisat attest

Frans De Mildreef 34, 9050 Gent

Attestnummer : 20230908-000114.000

## Asbestveilig

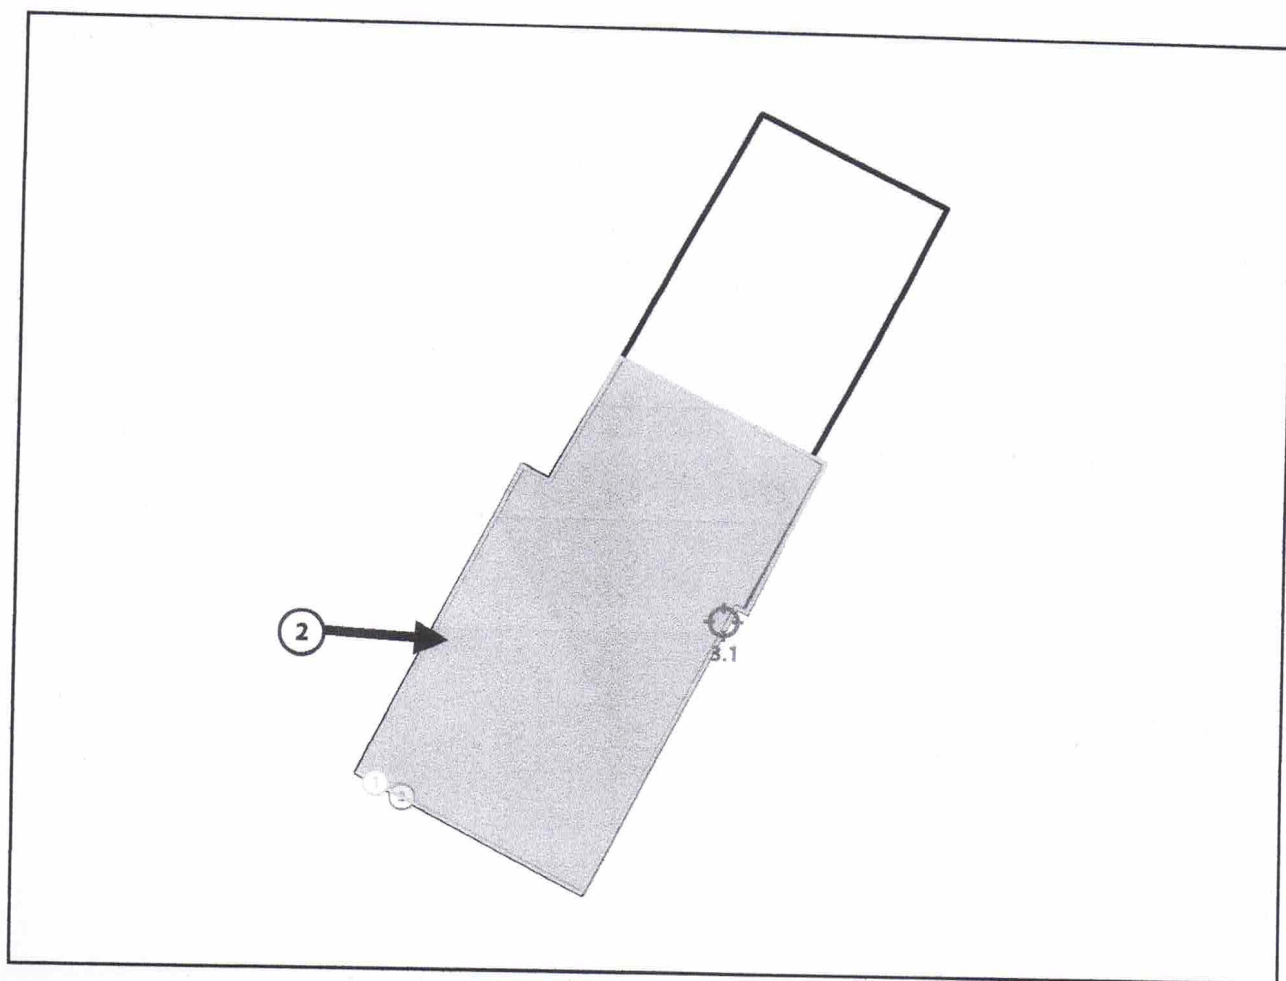
## Plan 1.1: gelijkvloers

| Beschrijving | Type | Actie |
|---|---|---|
| 1. schakelaars | Asbestmateriaal | Zorgvuldig beheren |
| 2. dichtingkoord kachel | Advies | - |
| 3. pleisterwerk wanden | Geen asbest | - |
| 3.1 Code: FR 1 | Puntmonster | - |

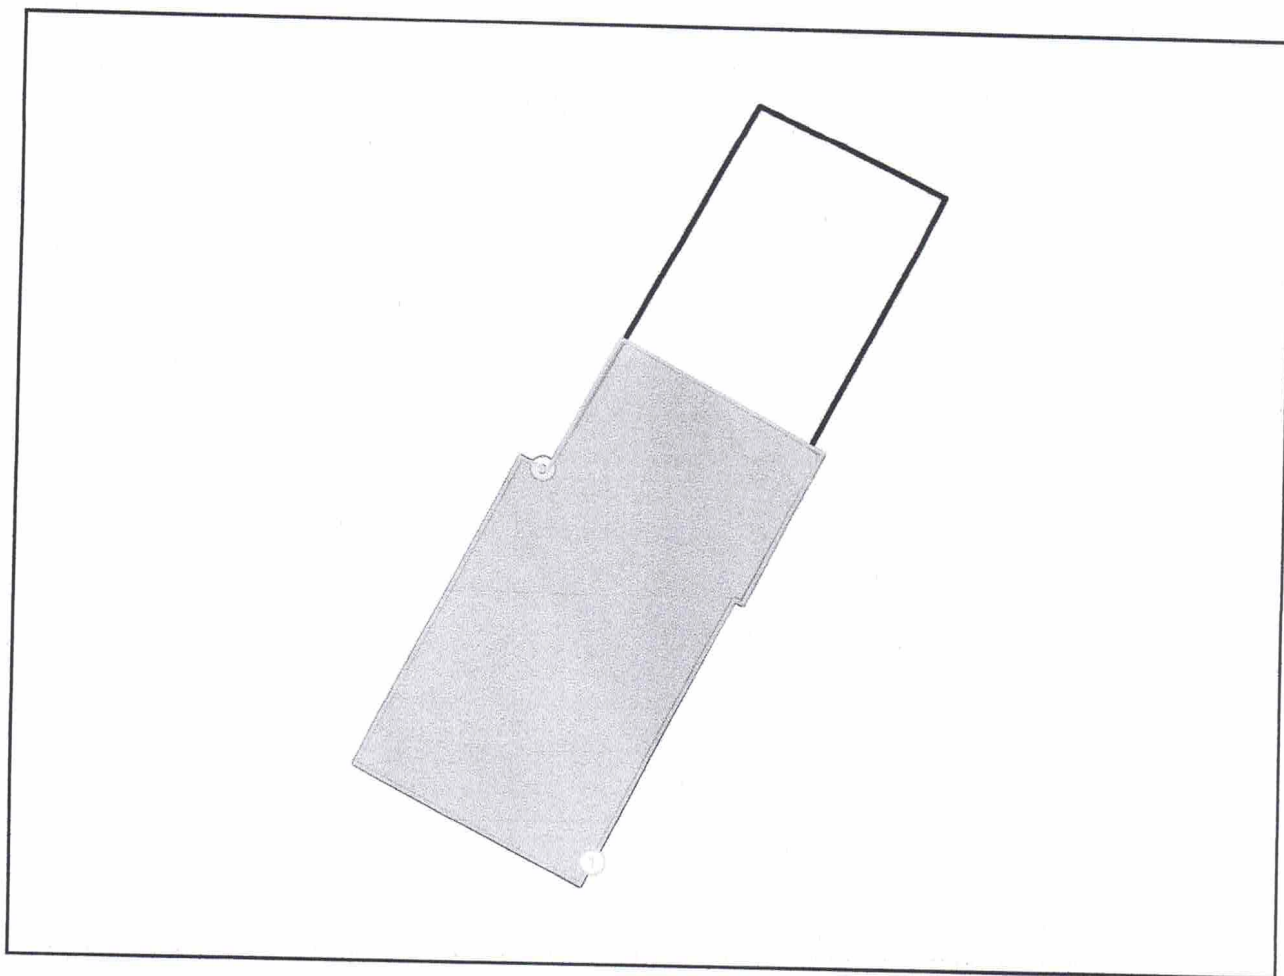
## Plan 1.2: verdieping

| Beschrijving | Type | Actie |
|---|---|---|
| 1. schakelaars | Asbestmateriaal | Zorgvuldig behandelen |
| 3. pleisterwerk wanden | Geen asbest | - |

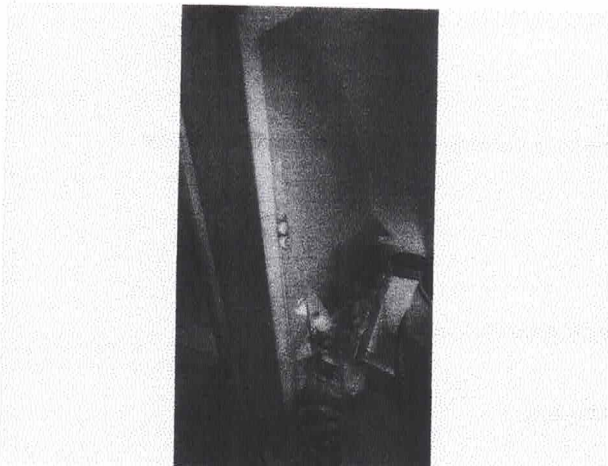
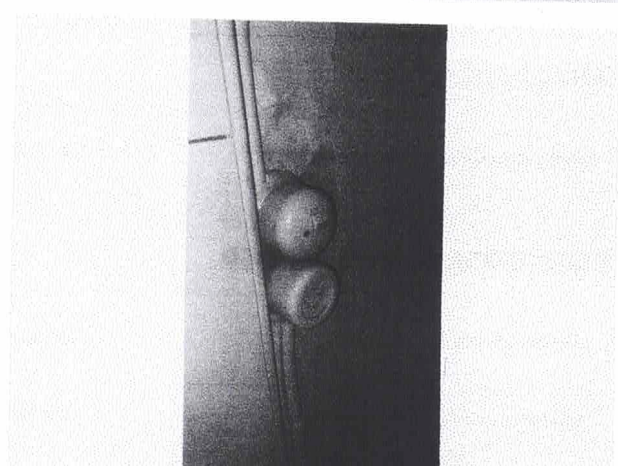
## Fiche 1: schakelaars

Asbestmateriaal

Het asbestmateriaal valt onder de mijlpaal van 2040.

| Eindbeoordeling materiaalrisico | Laag materiaalrisico en/of verlaagde kans op vezelvrijgave |

| Asbestsoort (vezeltype) | Crocidoliet aanwezig |
| Asbestconcentratie | Laag (< 50%) |
| Toestand van het materiaal | Onbeschadigd, niet verweerd |

| Asbestmateriaal | behuizing |

- Zorg voor een veilig beheer. Vermijd het beschadigen van het asbestmateriaal. Controleer de toestand jaarlijks op wijzigingen.

- Eenvoudige handelingen: mag via doe-het-zelf of door werknemer(s) met opleidingsattest eenvoudige handelingen verlaagde kans op vezelvrijgave

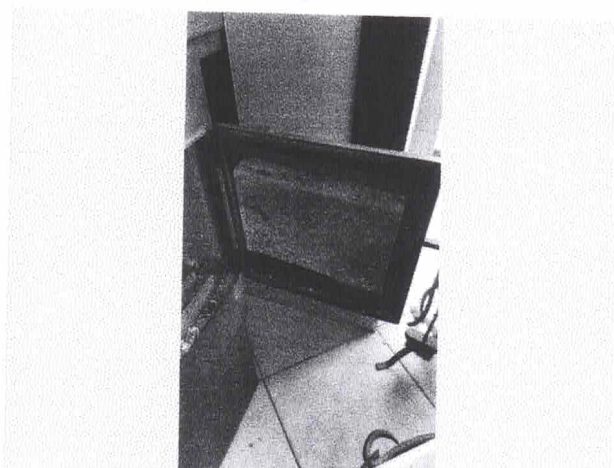
## Fiche 2: dichtingkoord kachel

niet asbestverdacht

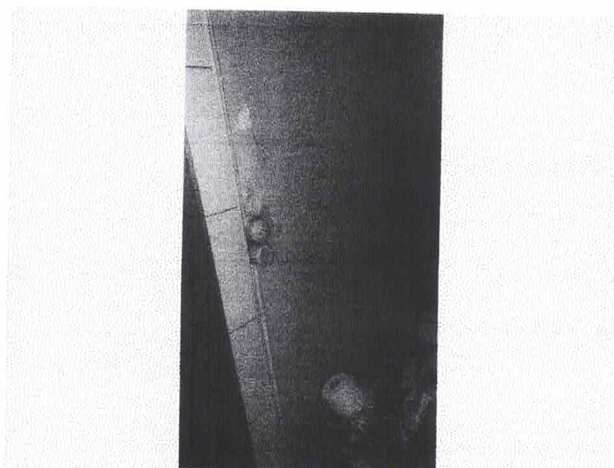
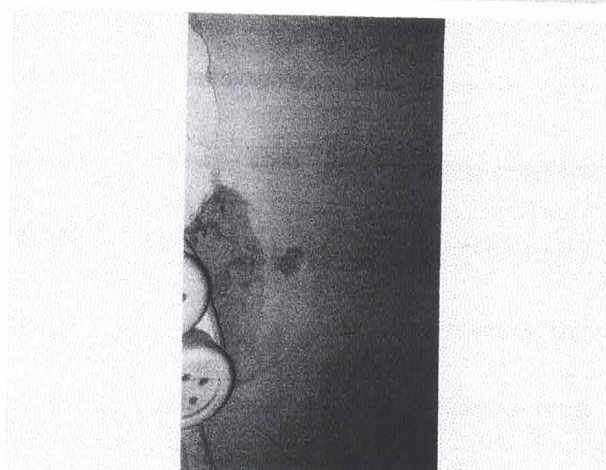
## Fiche 3: pleisterwerk wanden

Geen asbest

| # | Type | Referentie | Resultaat |
|---|---|---|---|
| 3.1 | Puntmonster | FR 1 | Geen asbest |
