# Asbestinventarisatetest

Brugstraat 4, 9200 Dendermonde

Attestnummer : 20250910-000293.000

**Asbestveilig** (maar niet asbestvrij)

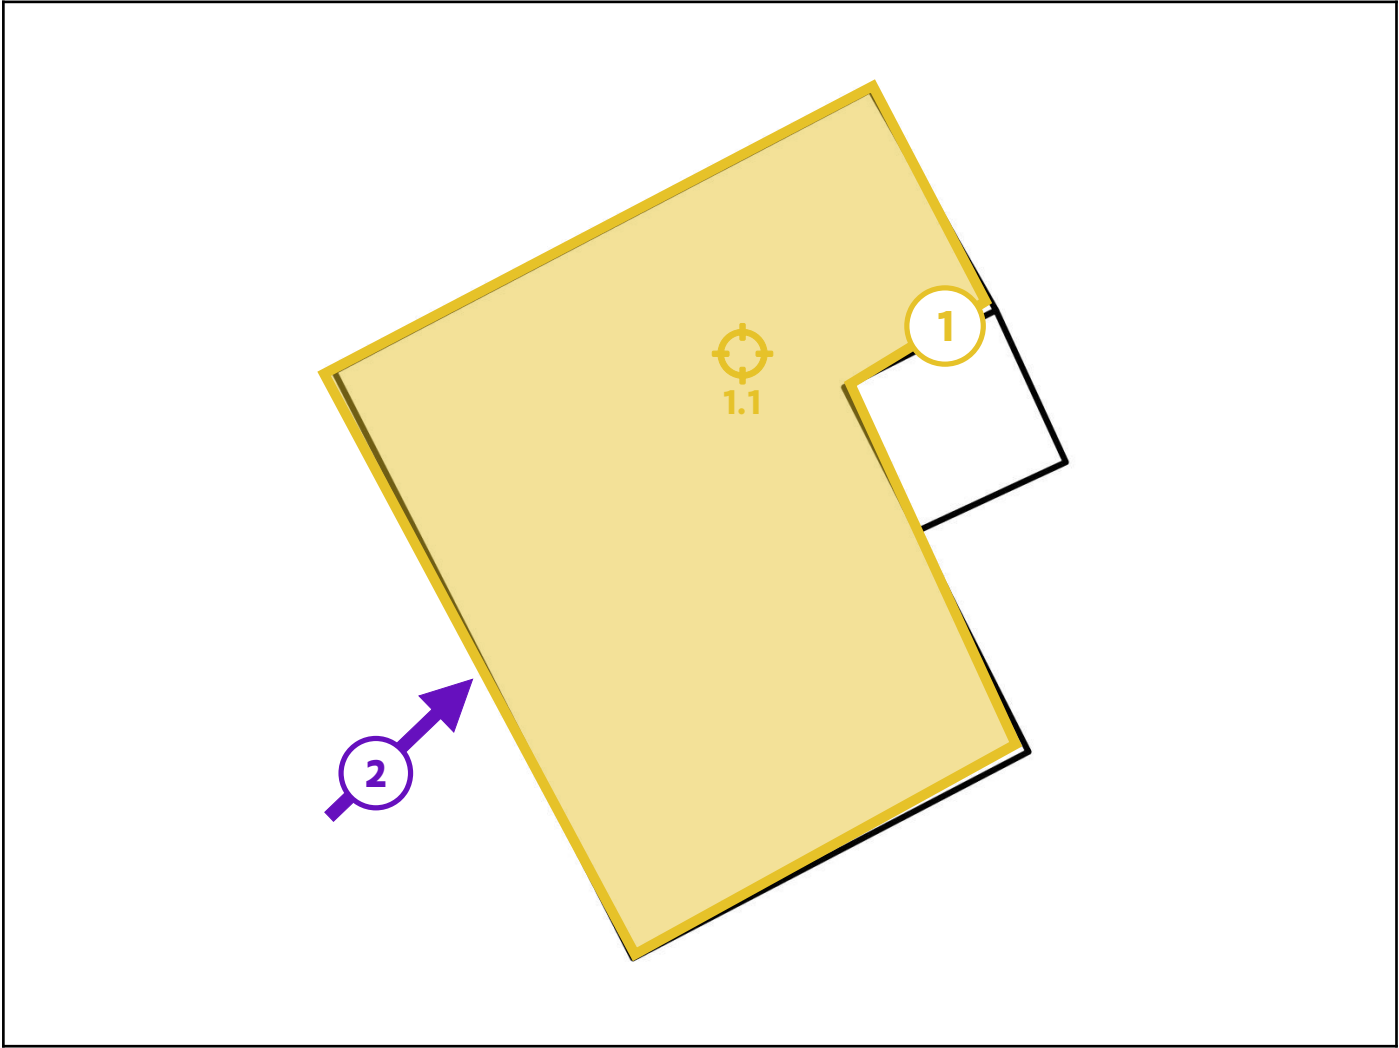
# Plan 1.1: Woning plan

| Beschrijving | Type | Actie |
|---|---|---|
| 1. Onderdak (staalname) | Asbestmateriaal | Zorgvuldig beheren |
| 2. Schouw op het dak (beperkingsfiche) | Beperking | - |

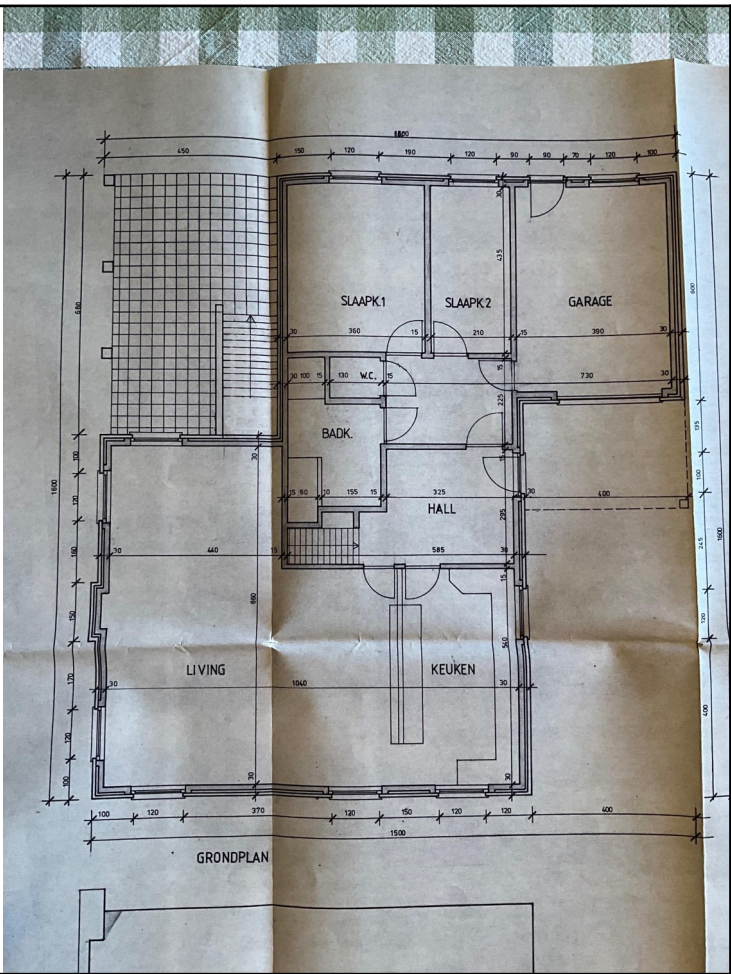
# Plan 1.2: Glv

Plafonds in hout

Wanden in hout of gyproc.

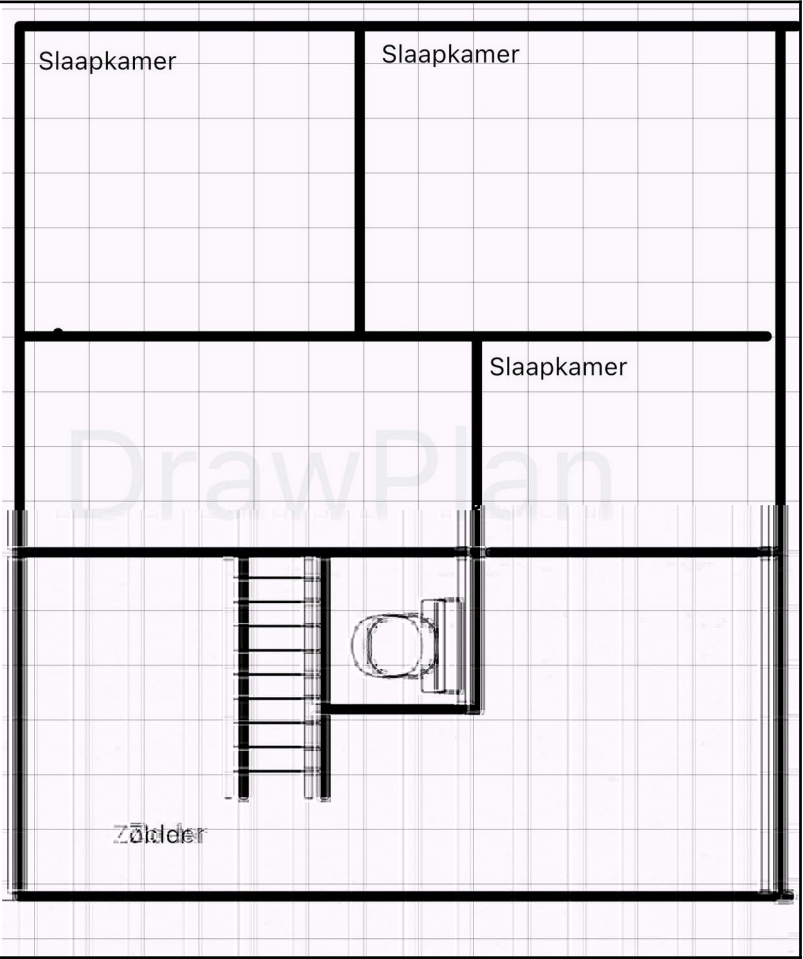
# Plan 1.3: Vd1

Plafonds in hout of gyproc.  
Wanden in hout of gyproc.

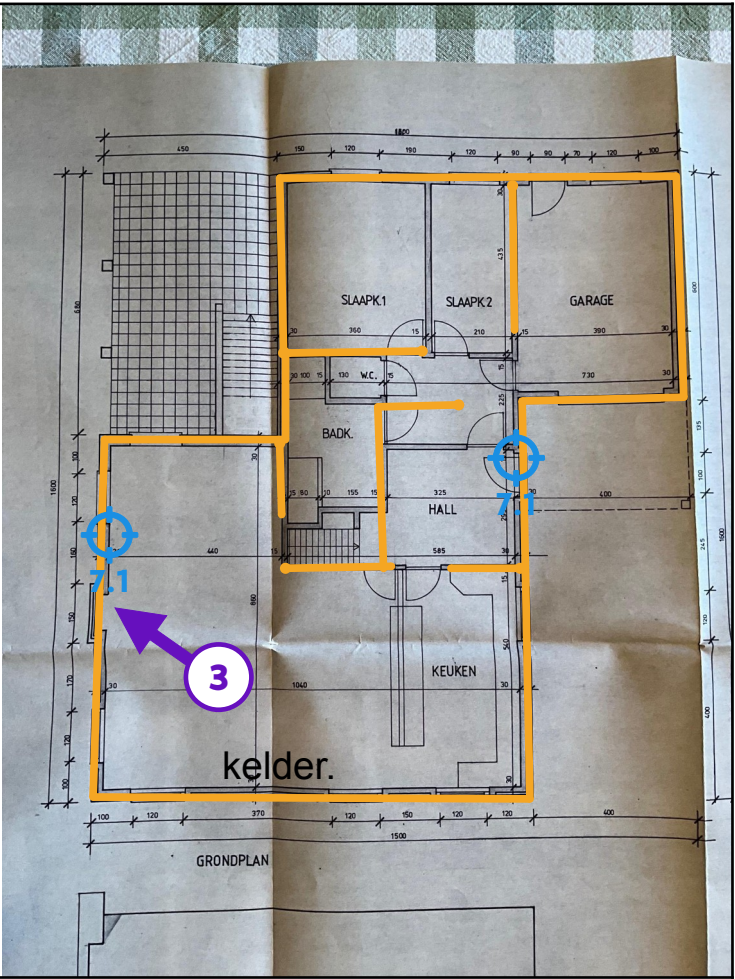
# Plan 1.4: kelder

Alle muren zijn gecementeerd.

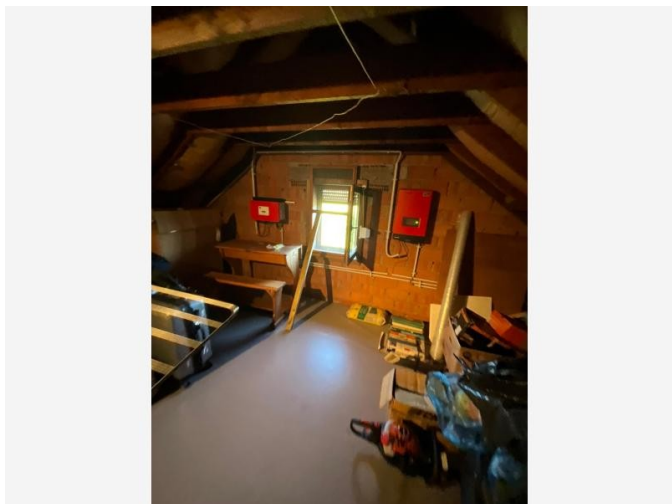
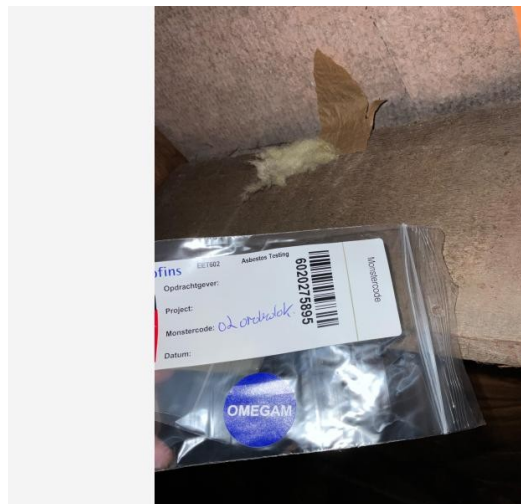
Overzichtsfoto

Detailfoto

Het asbestmateriaal valt onder de mijlpaal van 2040.

| Eindbeoordeling materiaalrisico | Zeer laag materiaalrisico en/of zeer lage kans op vezelvrijgave |
| Opmerking | onderdakplaten zitten tussen de dakbedekking en constructiebalken |

| Gebondenheid | Categorie 1: hechtgebonden in oorsprong |
| Asbestsoort (vezeltype) | Alleen chrysotiel |
| Asbestconcentratie | Laag (< 50%) |
| Afschermingsgraad van het gehele materiaal | Stootvaste afscherming of omkasting |
| Toestand van het materiaal | Licht beschadigd, licht verweerd. Intact calciumsilicaatmateriaal of categorie III 'gebondenheid' |

| # | Type | Referentie | Resultaat |
|---|---|---|---|
| 1.1 | Puntmonster | 02 | Chrysotiel |

| Asbestmateriaal | Plaat, paneel, tablet - Type Menuiserie |
| Eenvoudig bereikbaar | <p>Nee</p> <ul style="list-style-type: none"><li>• Het asbestmateriaal is bedekt (uitgezonderd laag verf, coating, behang, kunststof, textiel) en het wegnemen van het bedekkende materiaal kan niet zonder het bedekkende materiaal te beschadigen.</li></ul> |

- Zorg voor een veilig beheer en verwijder dit asbestmateriaal wanneer het bij werken eenvoudig bereikbaar wordt. Controleer de toestand jaarlijks op wijzigingen.

- Eenvoudige handelingen: mag via doe-het-zelf of door werknemer(s) met opleidingsattest eenvoudige handelingen  
Opgeleid personeel

(dak werker met 8u basisopleiding asbest) indien de platen eenvoudig te verwijderen zijn zonder kans op breken kan dit via doe-het-zelf of door werknemer(s) met opleidingsattest eenvoudige handelingen; Dek de zoldervloer af met plastic folie . Standaard dragen van de nodige wegwerp beschermingsmiddelen FFP 3 masker , handschoenen en tyvec CAT III type 5-6 , afspoelbaar schoeisel Verwijder de dakpannen. Fixeer het plaatmateriaal , de asbesthoudende platen één voor één en in hun geheel verwijderen. Niet gooien, niet breken. Verwijder onder verneveling of tussentijds voldoende bevochtigen tijdens de volledige duur van de werken. Dubbel verpakken in plastic folie , luchtdicht verpakken of plaats in container met asbestbag. Reinig Nadien de draagstructuur met vochtige doeken (+stofzuiger met absoluut filter kan niet gehuurd worden dus voor een particulier niet mogelijk .) Alle werknemer(s) moeten wel beschikken over een opleidingsattest eenvoudige handelingen 8u. Een vastgesteld asbesthoudend onderdak mag niet definitief

ingesloten worden, dit dient verplicht verwijderd te worden als het bij werken bereikbaar wordt. (vb bij vernieuwen van de dakbedekking onderdak mee verwijderen) Voor hechtgebonden toepassingen: Bij verwijdering door doe-het-zelf moet men dit afval dubbel en luchtdicht verpakt aandienen bij het gemeentelijk recyclagepark. Men raadpleegt best op voorhand de voorwaarden van het recyclagepark.

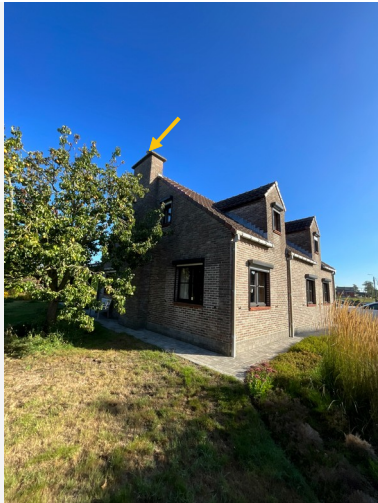
*Situeringsfoto*

**Reden:** Het te onderzoeken materiaal situeert zich hoger dan 3,50 m te rekenen vanaf een veilige ondergrond

**Uitleg van de asbestdeskundige:** Bij werken (dak of reiniging schouw) kan een stelling geplaatst worden, het is niet duidelijk of er asbestverdachte materialen aanwezig zijn in de schouw.

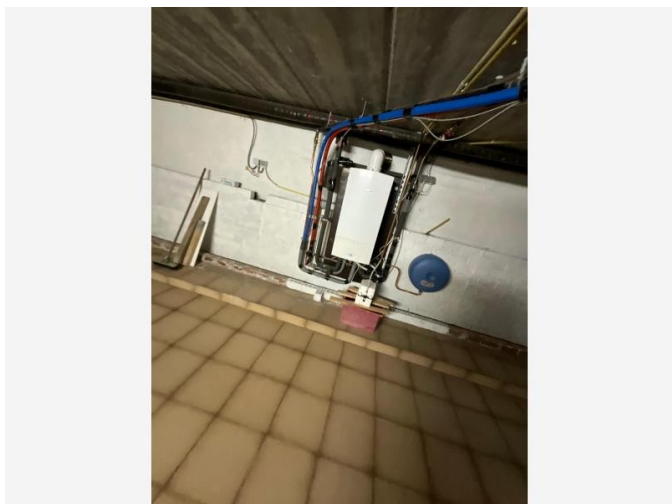
Vrije foto

De gaswandketel werd gecontroleerd, deze werd na 2001 geproduceerd en is niet asbest verdacht geen risico bouwjaar.

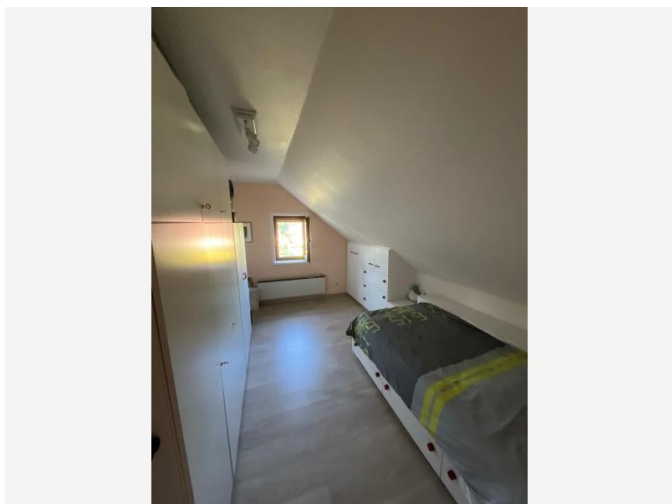
Vrije foto

Alle plafonds zijn afgewerkt met valse plafonds in plaatmateriaal. Het is niet duidelijk of er pleisterwerk of ander verdacht asbestmateriaal aanwezig is achter deze valse plafonds, het is aangewezen om bijkomend onderzoek uit te voeren bij werken. Het plafond bestaat uit gipsplaten. Zonder destructieve handeling is het niet mogelijk om na te gaan of er asbesthoudende materialen aanwezig zijn achter de plafondafwerking. Als bij sloop of renovatie blijkt dat er boven dit plafond nog pleisterwerk aanwezig is, moet dit bemonsterd worden.

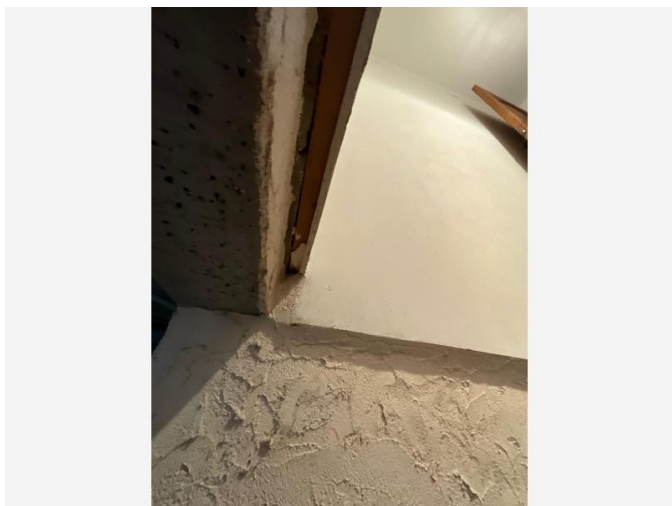
Vrije foto

Alle binnenwanden zijn afgewerkt met valse wanden. Het is niet duidelijk of er pleisterwerk aanwezig is achter deze valse wanden, het is aangewezen om bijkomend onderzoek uit te voeren bij werken.

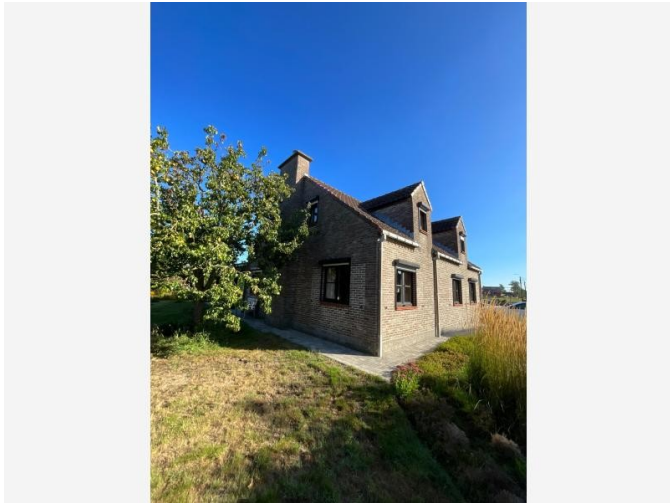
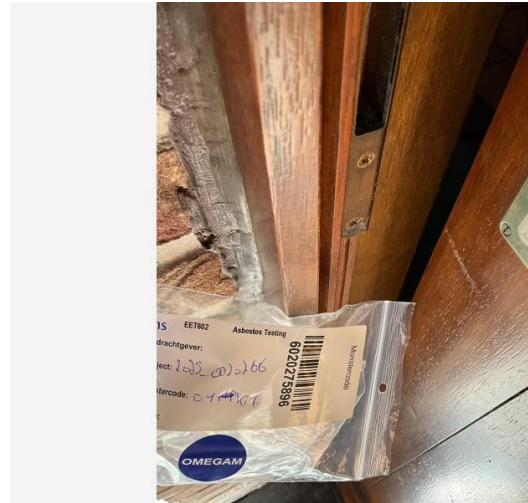
Overzichtsfoto

Detailfoto

Geen asbest

| # | Type | Referentie | Resultaat |
|---|---|---|---|
| 6.1 | Puntmonster | 01 | Geen asbest |

| Beschrijving | Kit kozijn-raam (met staalname) houten raam |

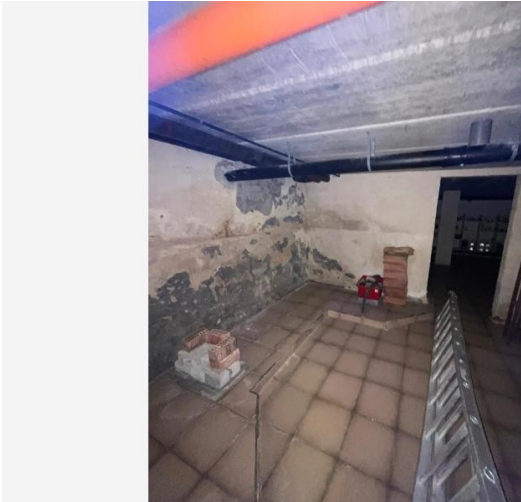
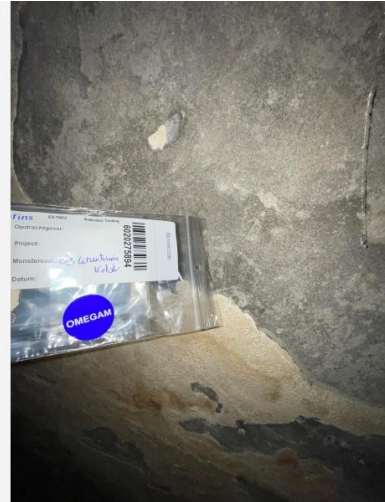
## Fiche 7: Cementering kelder binnentoepassing (met staalname)

Overzichtsfoto

Detailfoto

Geen asbest

| # | Type | Referentie | Resultaat |
|---|---|---|---|
| 7.1 | Mengmonster | 03 | Geen asbest |

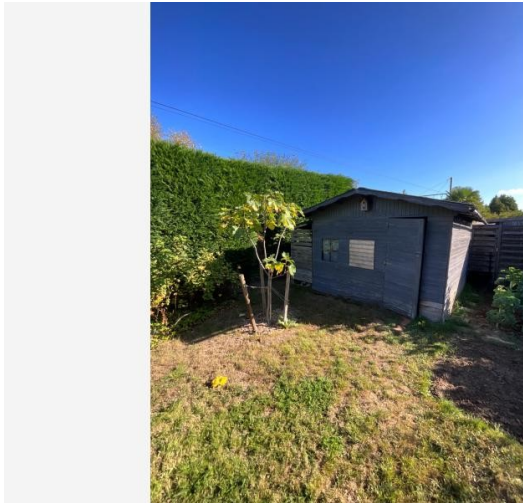
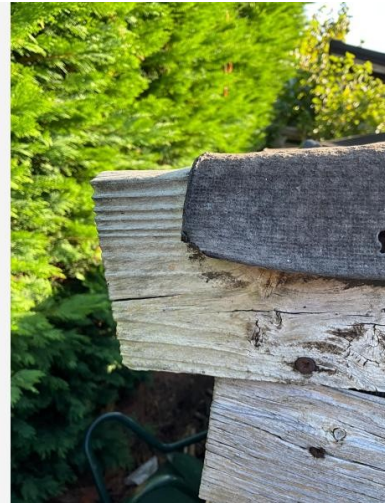
## Fiche 8: Golfplaten (met staalname)

Overzichtsfoto

Detailfoto

Geen asbest

| # | Type | Referentie | Resultaat |
|---|---|---|---|
| 8.1 | Puntmonster | 04 | Geen asbest |

| Opmerking | <p>Er werd een staal genomen aan een uitstekend stuk waardoor de waterdichtheid van de dakbedekking niet in het gedrang komt.</p> <p>De vermelde oppervlaktes, diktes en volumes betreffen een beredeneerde schatting. Er worden geen rechten verleend aan deze oppervlaktes/diktes/volumes</p> |
