# Asbestinventarisatattest

Rooigemlaan 14, 9000 Gent

Attestnummer : 20260127-000271.000

# Zone 1: Hoofdgebouw

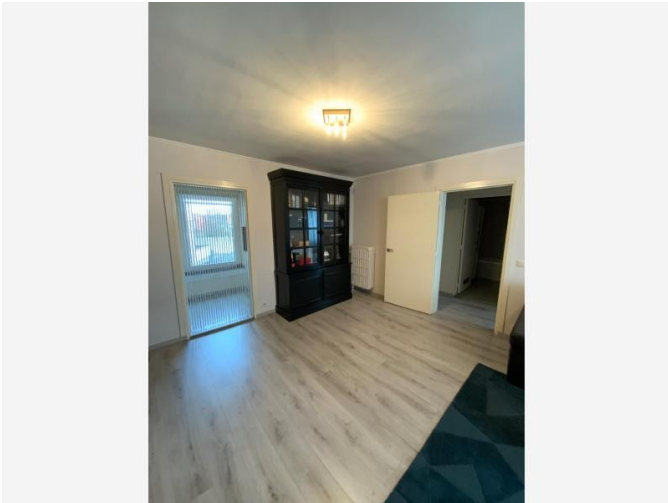
## Fiche 3: Pleisterwerk plafonds

Overzichtsfoto

Detailfoto

Geen asbest

| # | Type | Referentie | Resultaat |
|---|---|---|---|
| 3.1 | Mengmonster | 22125-pleipla-rooi | Geen asbest |

| Beschrijving | Pleisterwerk plafonds |
| Bindmiddel van materiaal | Gips - kalk |
