Asbestinventarisattest

Kortrijksesteenweg 145, 9830 Sint-Martens-Latem

Attestnummer : **20240925-000176.000**
Uitgegeven op : **25.09.2024**
Geldig tot : **25.09.2034**

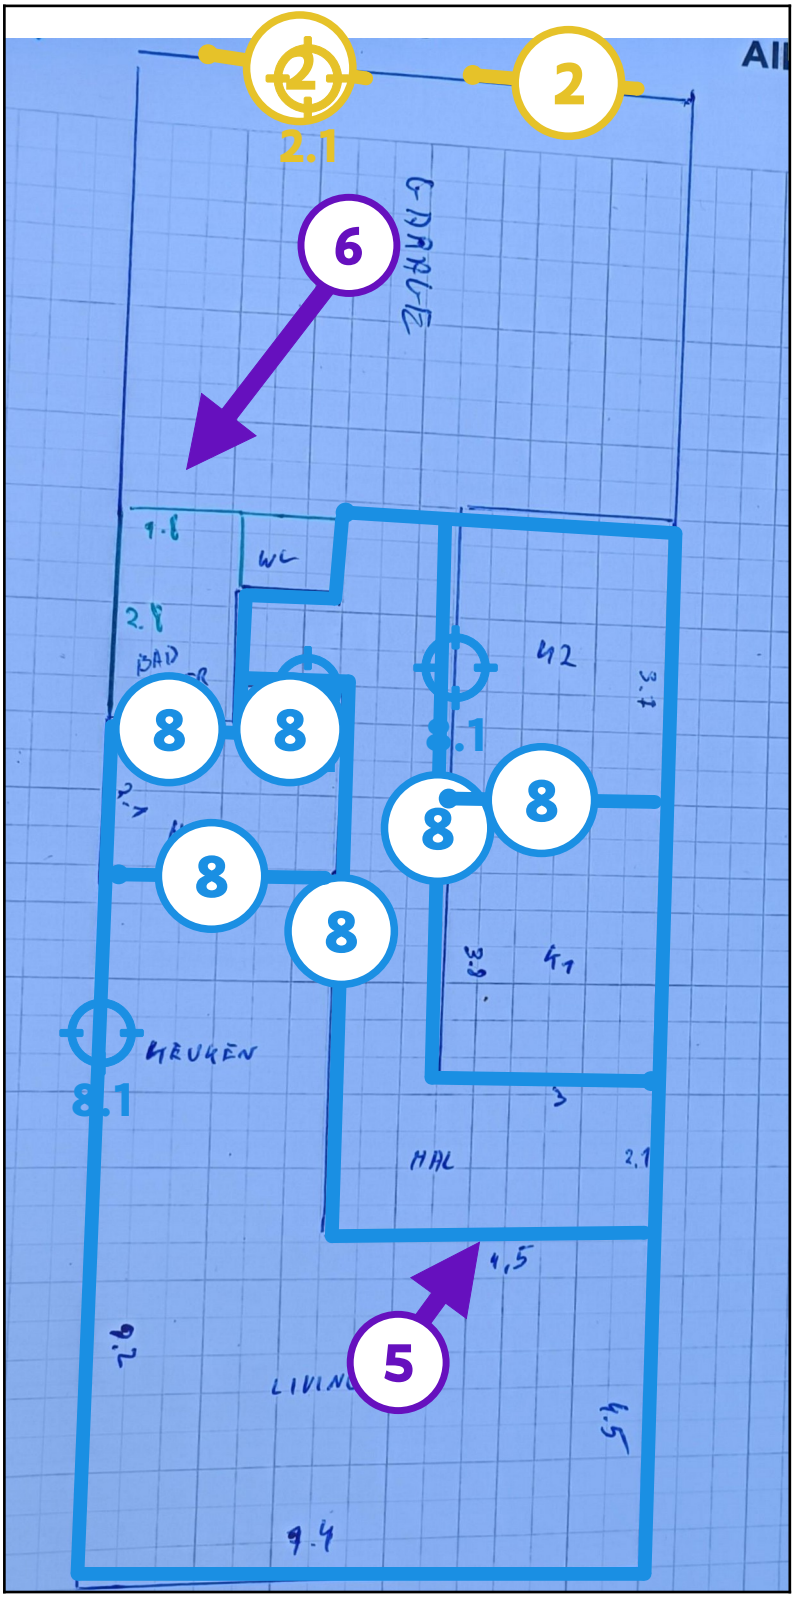
Plan 1.1: woning plan GLV

2. kit kozijn-raam	Asbestmateriaal	Zorgvuldig beheren
2.1 Code: 03	Puntmonster	-
5. koord kachel	Advies	-
6. CV ketel	Advies	-
8. muurpleister	Geen asbest	-
8.1 Code: 01	Mengmonster	-

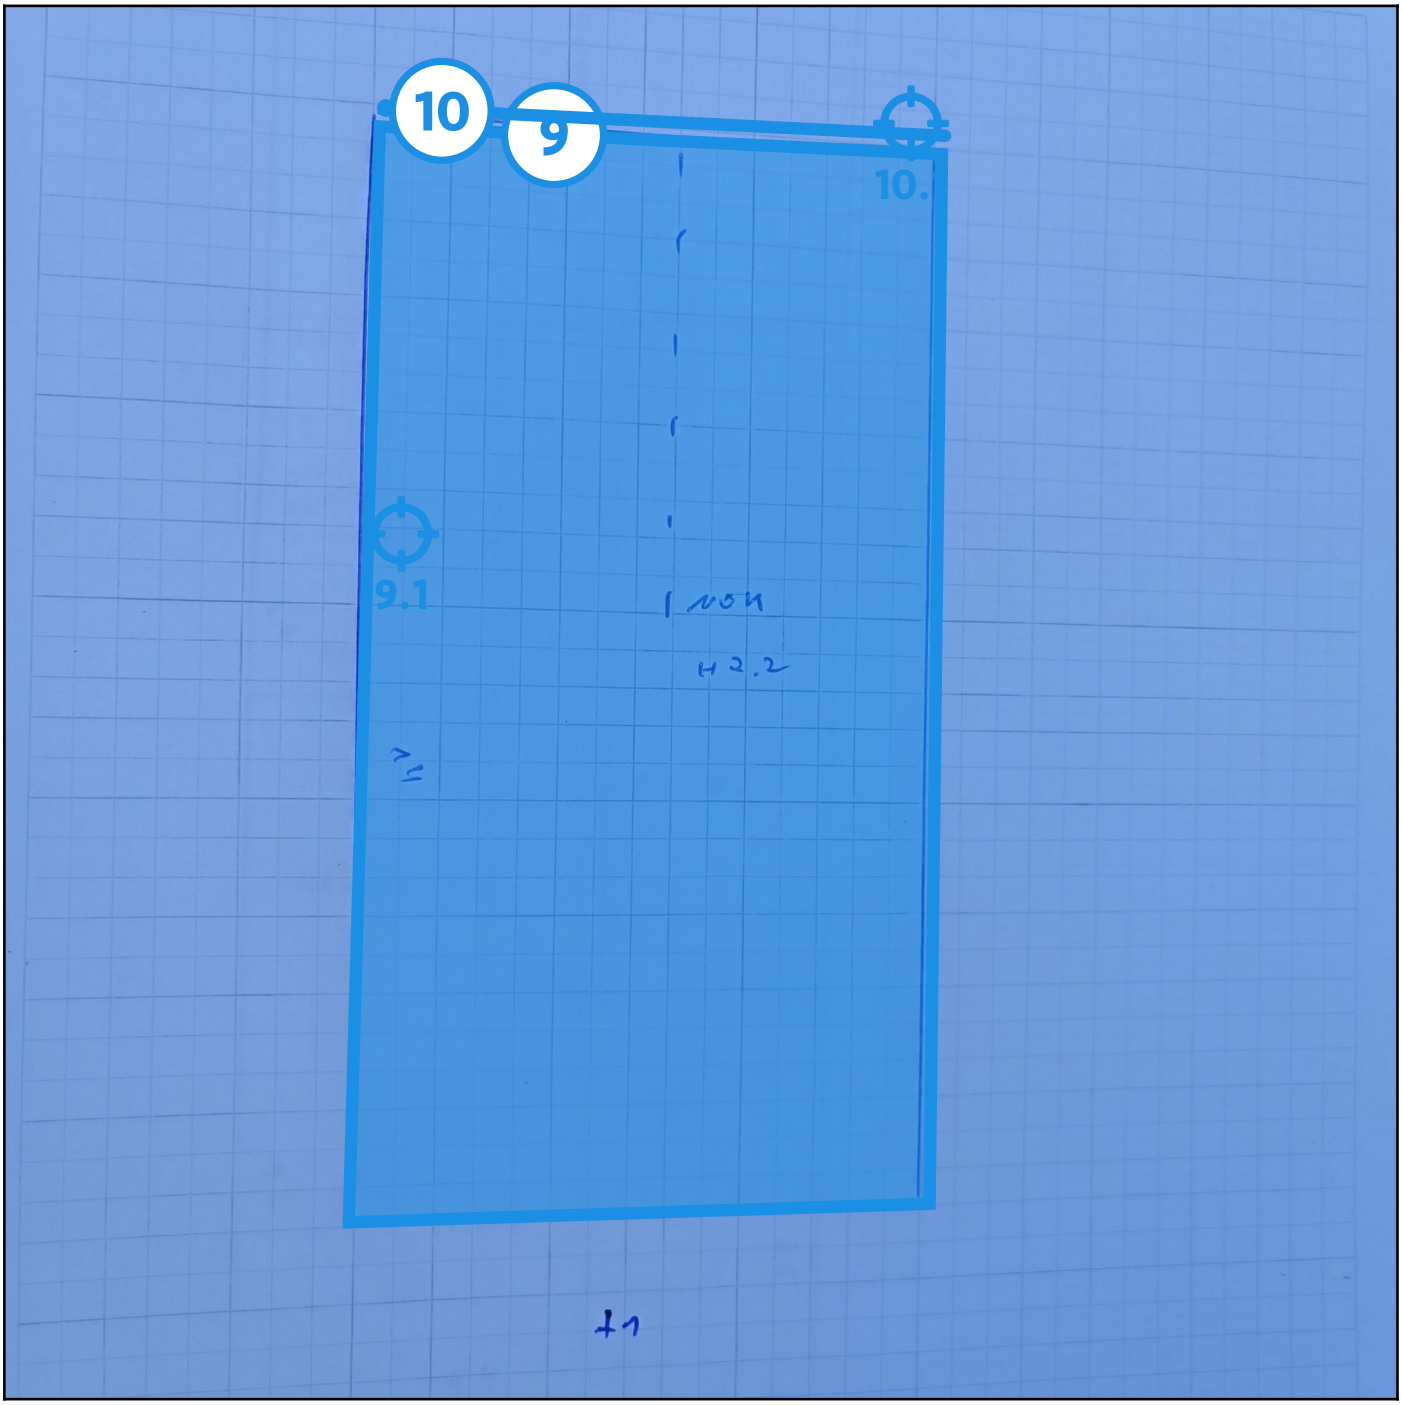
Plan 1.2: woning plan +1

Beschrijving	Type	Actie
9. onderdakplaat	Geen asbest	-
9.1 Code: 02	Puntmonster	-
10. gevelleien	Geen asbest	-

10.1 Code: 04	Puntmonster	-

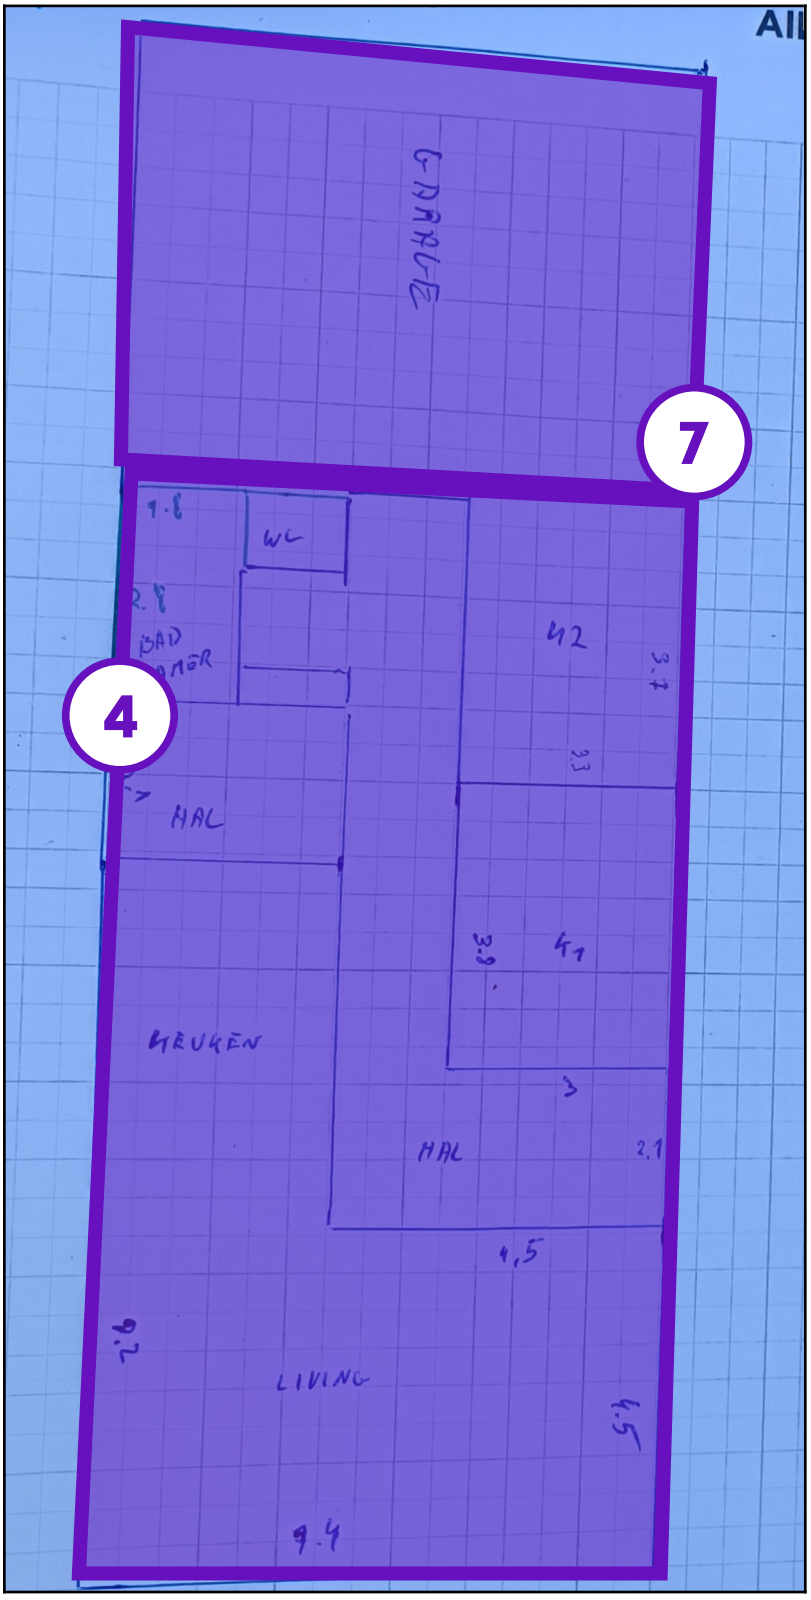
Plan 1.3: woning plan GLV

4. valse plafonds	Advies	-
7. dakdichting plat dak	Advies	-

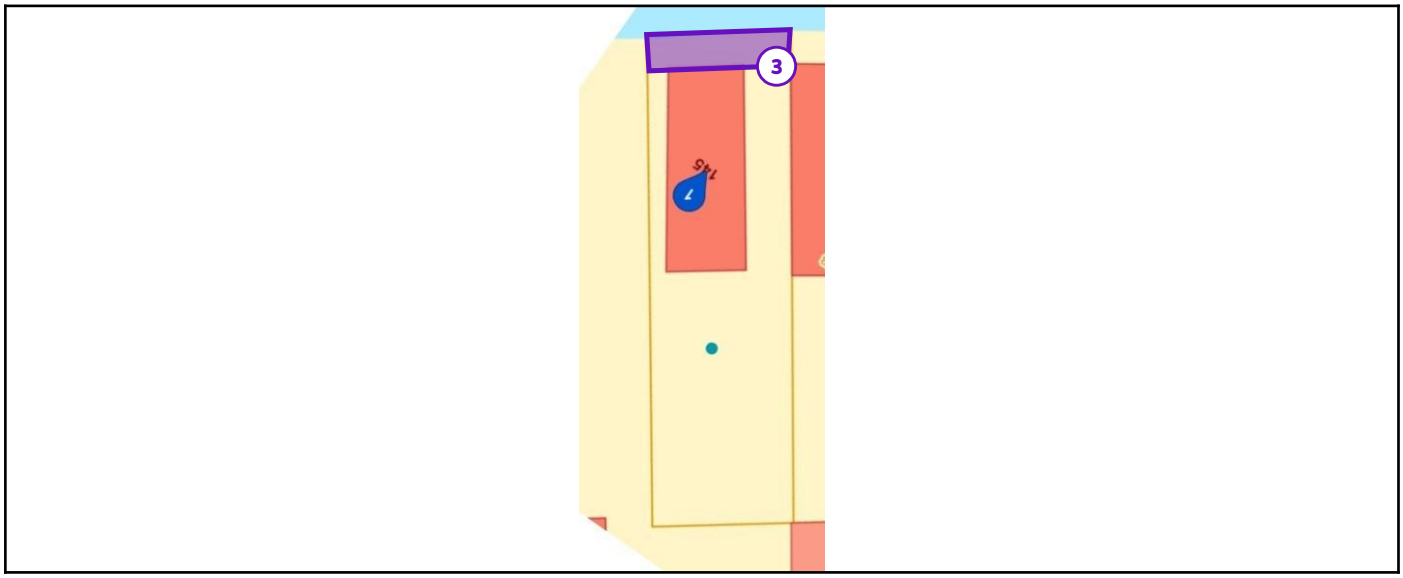
Plan 1.4: woning plan GLV

Beschrijving	Type	Actie
3. tuin overwoekerd	Beperking	-

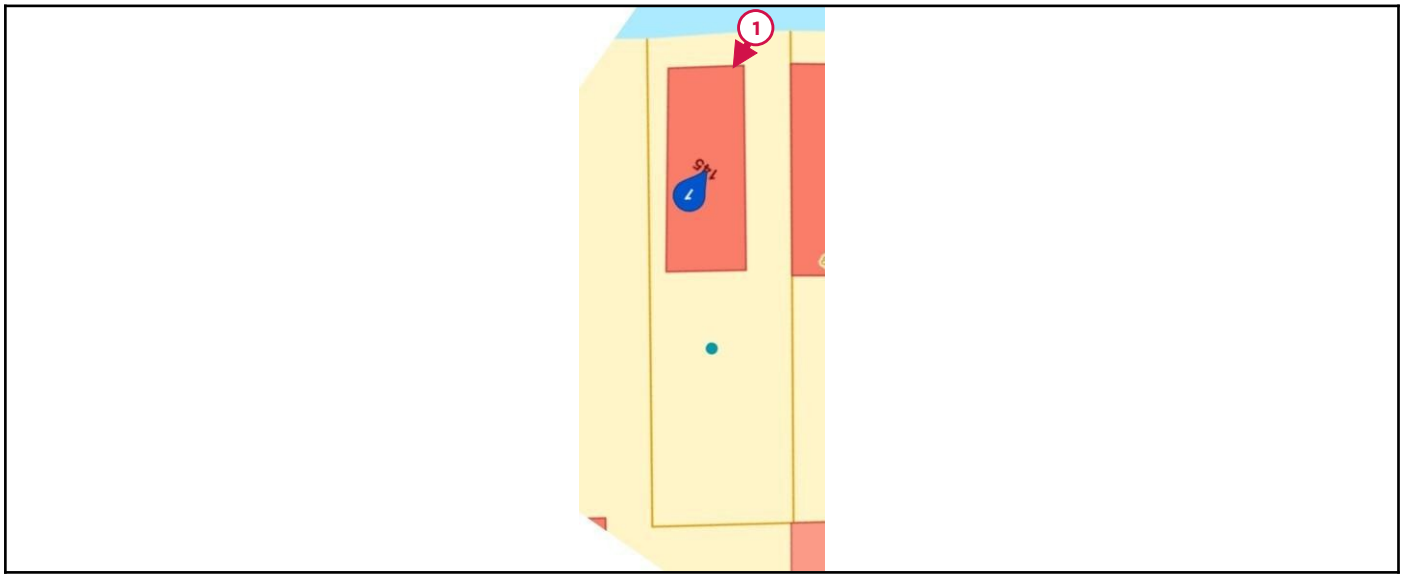
Plan 1.5: woning plan GLV

Beschrijving	Type	Actie
1. menuiserite plaat	Asbestmateriaal	Dringend verwijderen
