Asbestinventarisattest

Koningin Astridstraat 3, 9800 Deinze

Attestnummer : **20261109-000580.000**
Uitgegeven op : **09.11.2026**
Geldig tot : **Onbeperkt** (tenzij de toestand wijzigt)

Asbestveilig (maar mogelijk niet asbestvrij)

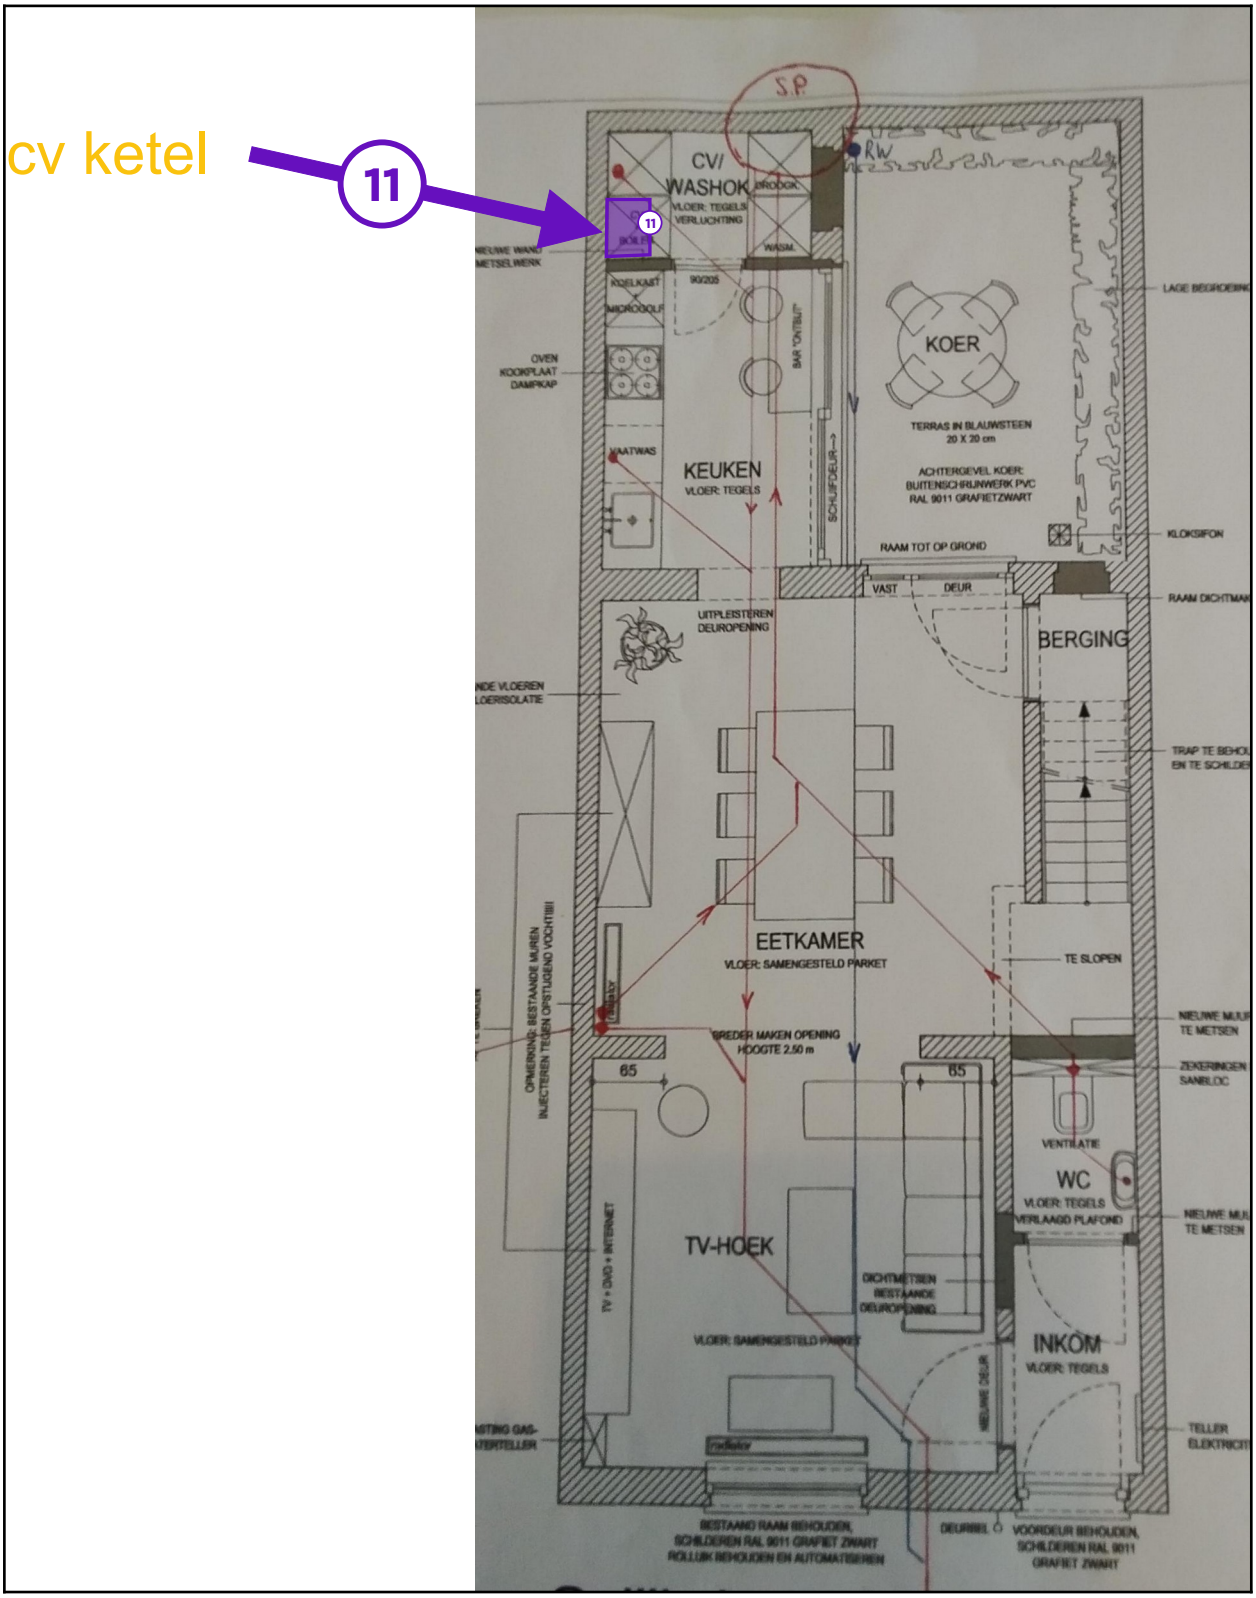
Plan 1.1: Plan woning glv

11. CV ketel niet verdacht	Overige ruimte of materiaal	-

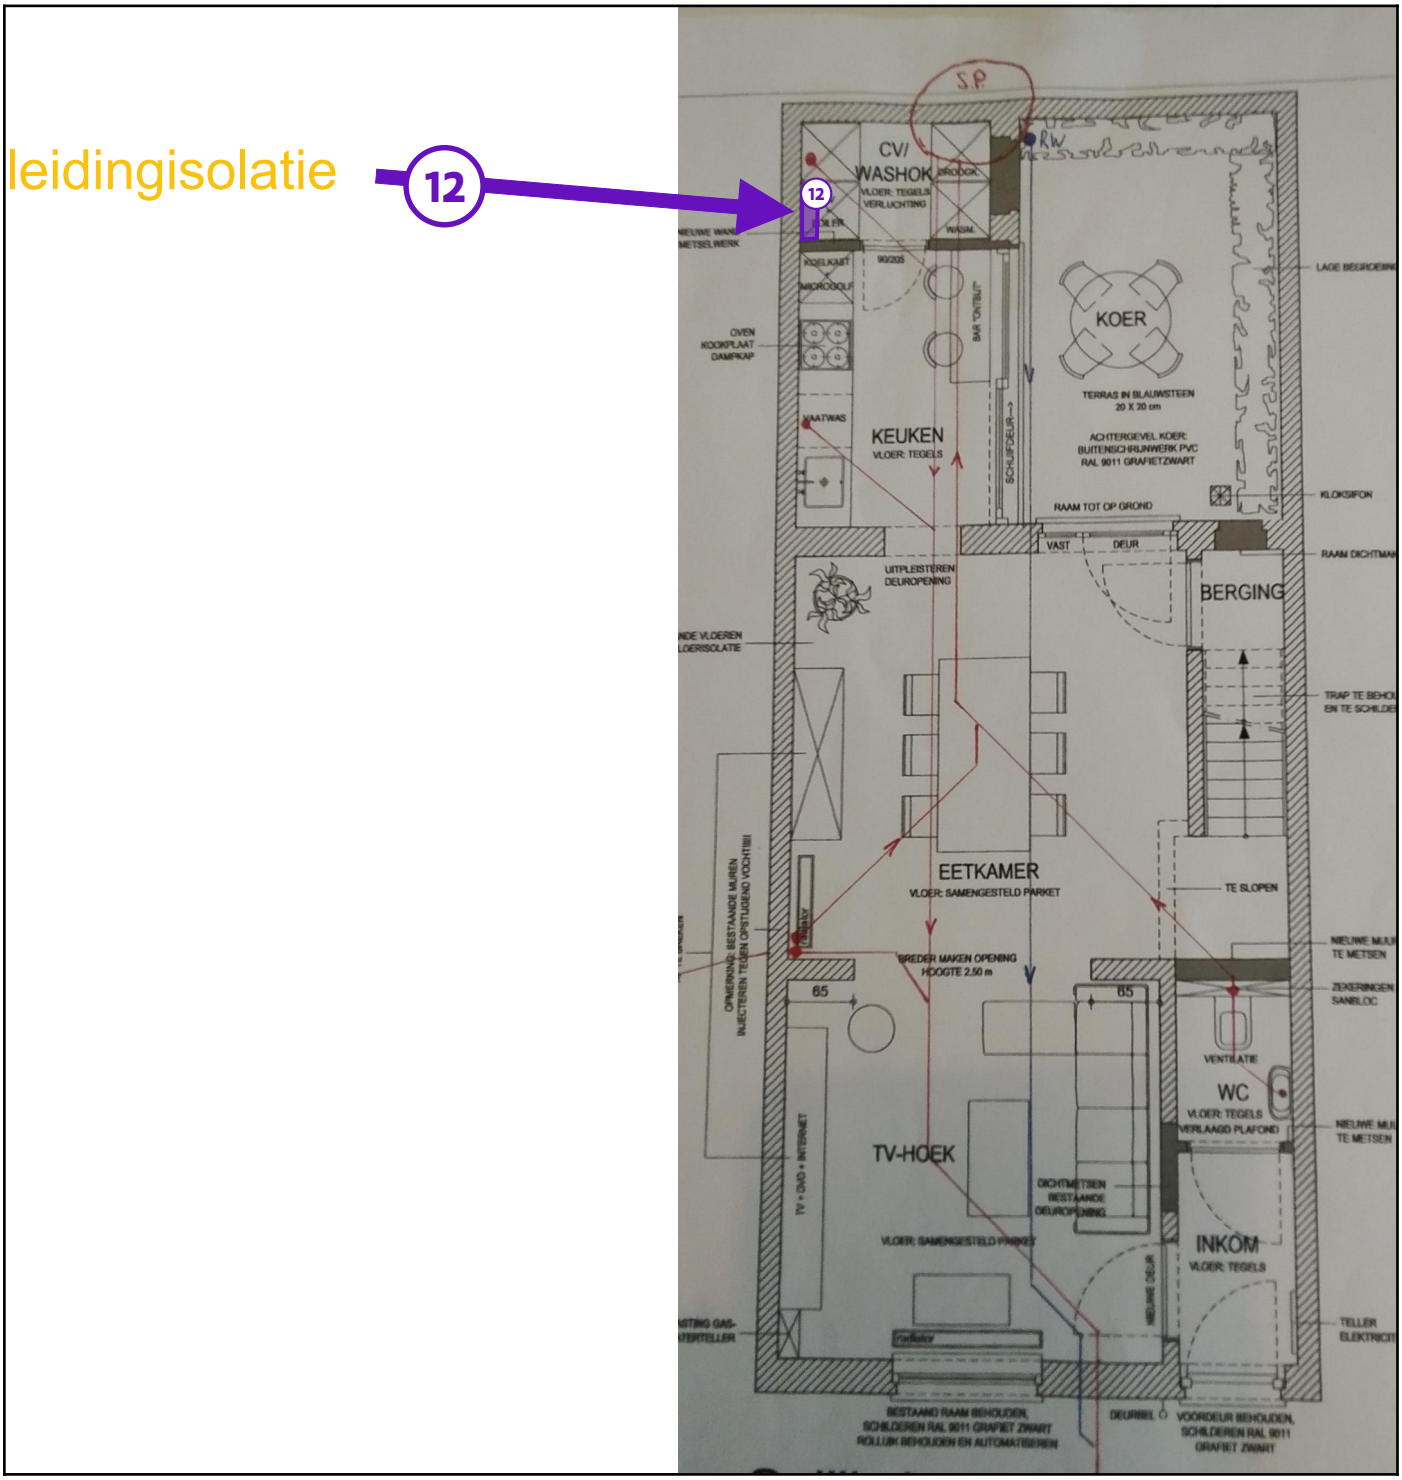
Plan 1.2: Plan woning glv

Beschrijving	Type	Actie
12. Leidingisolatie (niet aanwezig)	Overige ruimte of materiaal	-

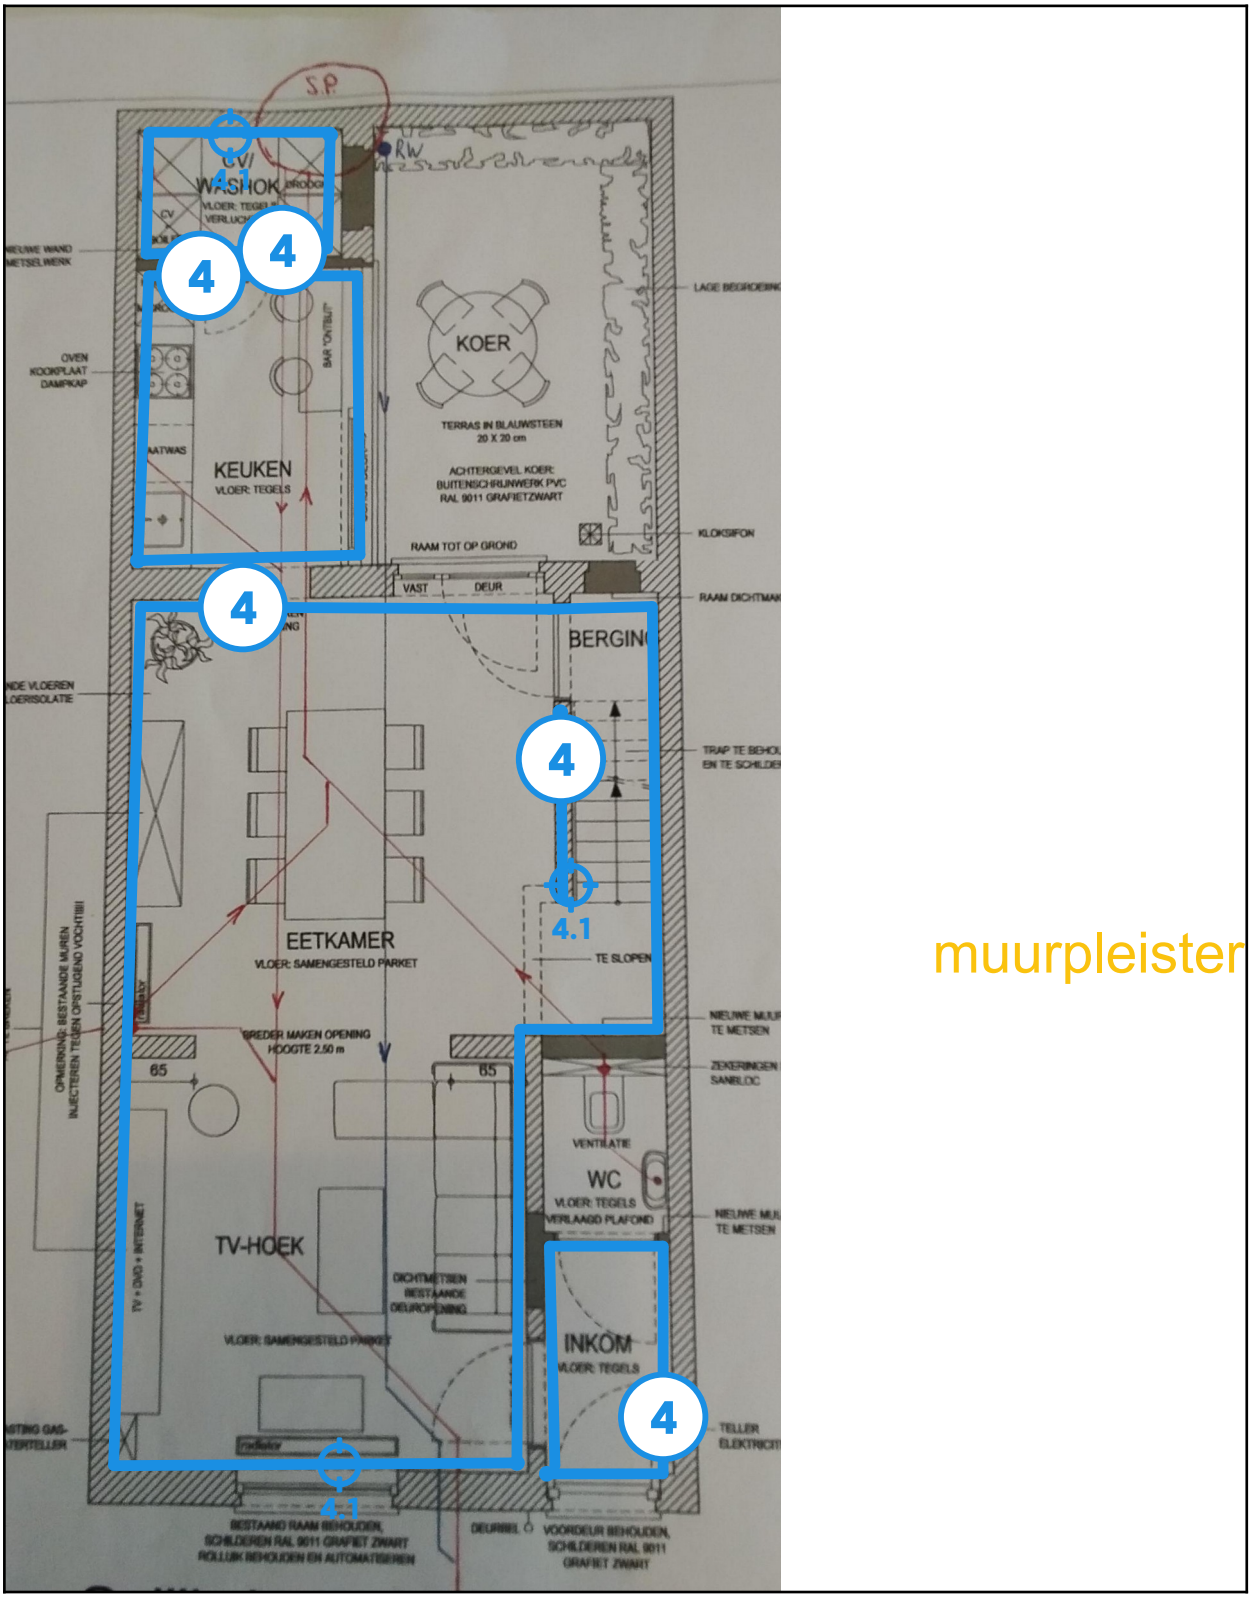
Plan 1.3: Plan woning glv

4. Muurpleister	Geen asbest	-
4.1 Code: 001	Mengmonster	-

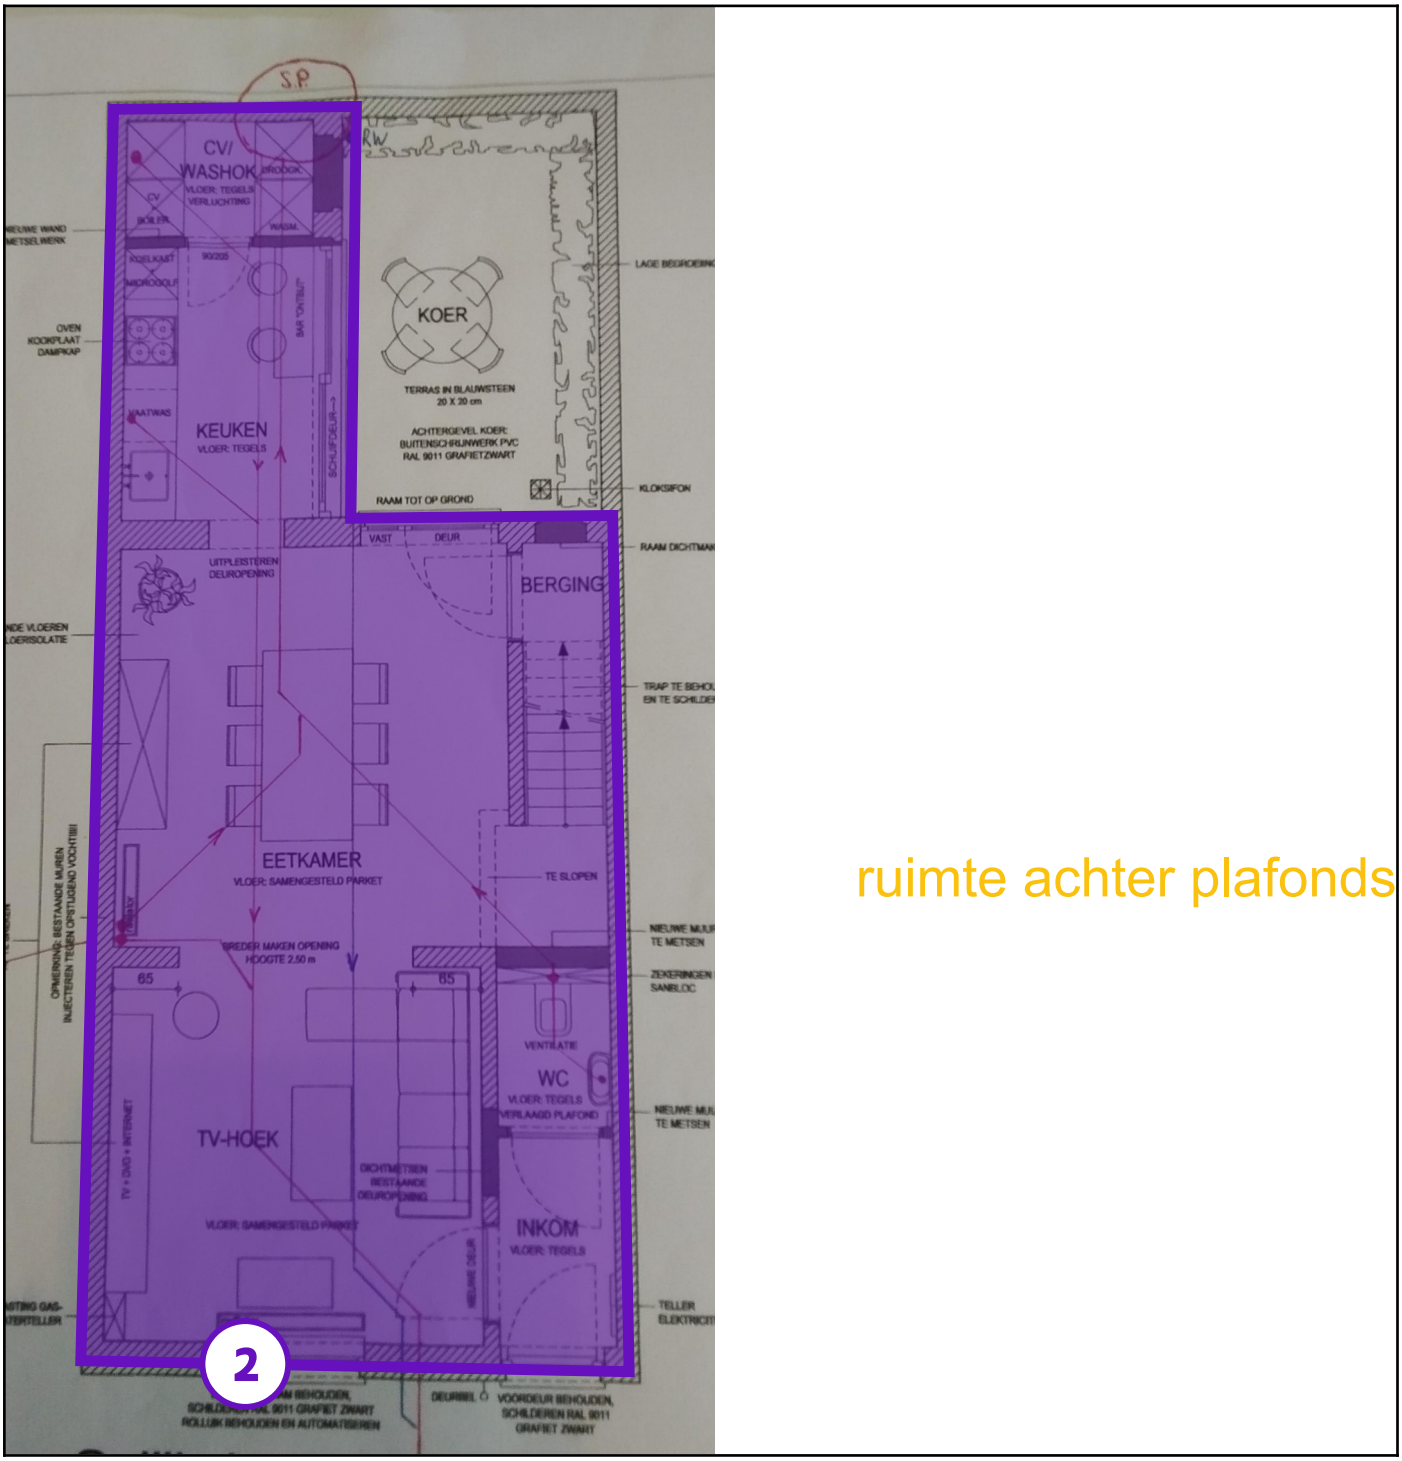
Plan 1.4: Plan woning glv

Beschrijving	Type	Actie
2. Ruimte achter plafonds.	Advies	-

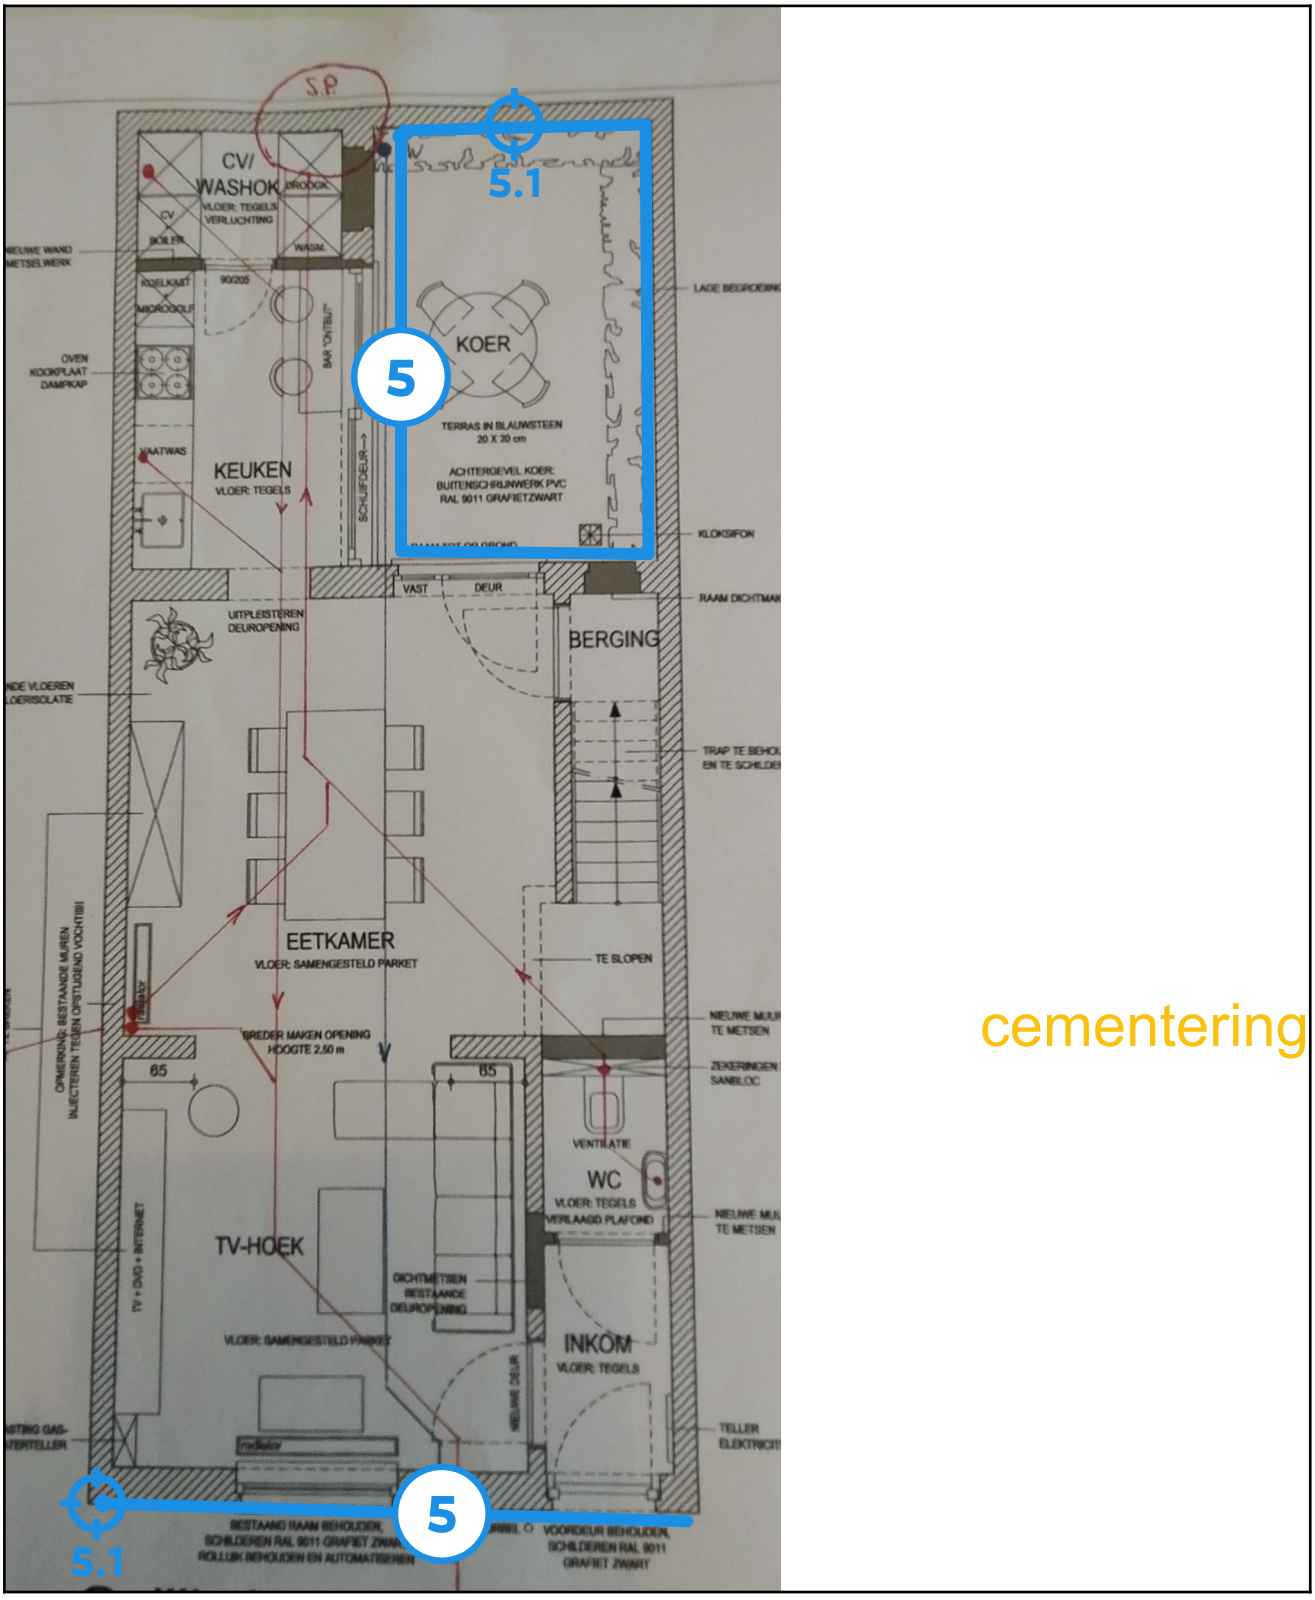
Plan 1.5: Plan woning glv

5. Cementering buiten	Geen asbest	-
5.1 Code: 002	Mengmonster	-

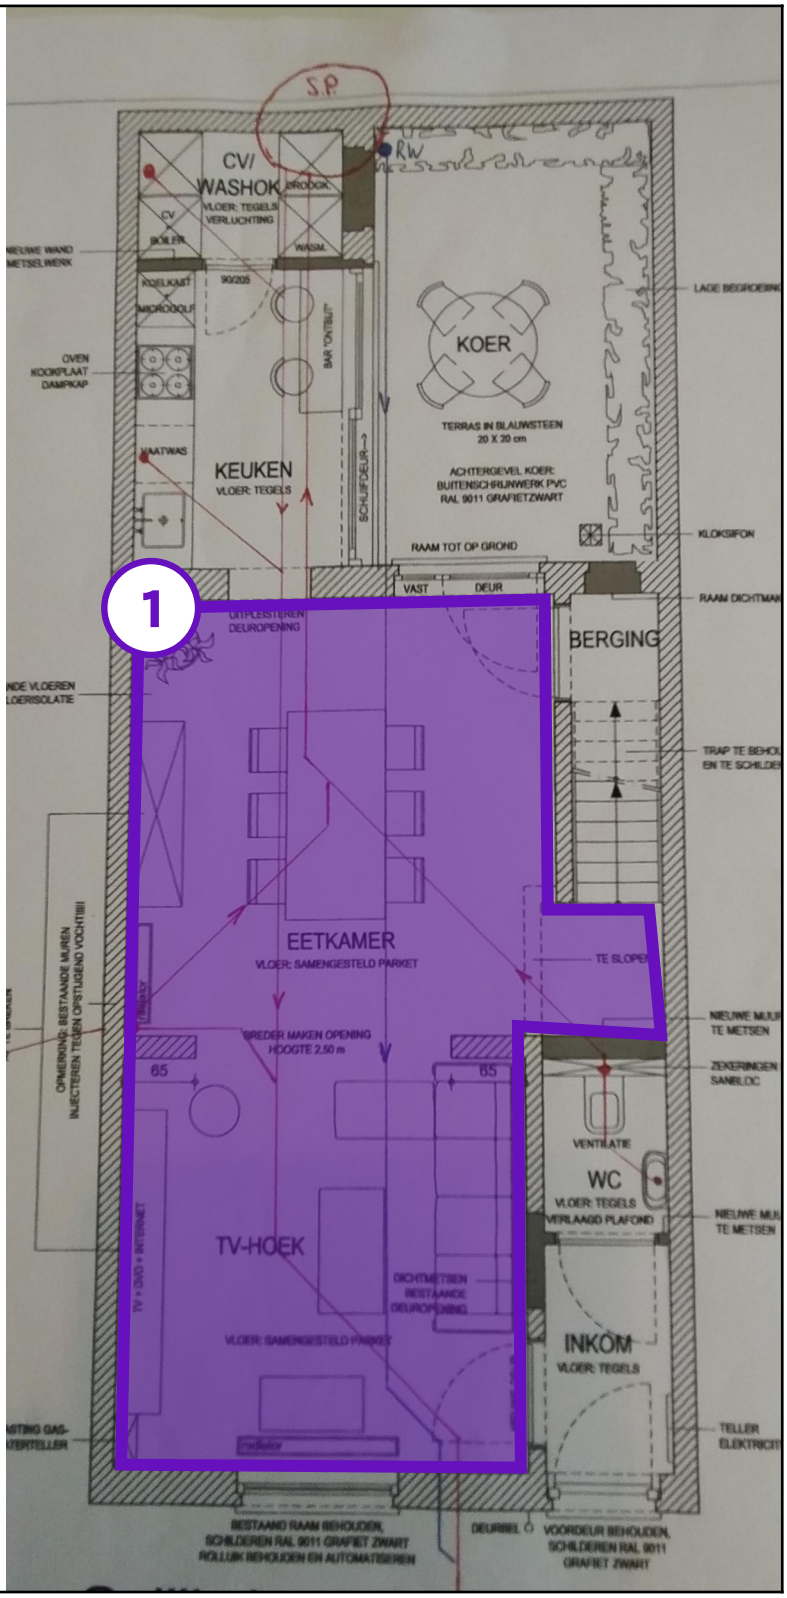
Plan 1.6: Plan woning glv

1. Laminaat vloer	Advies	-

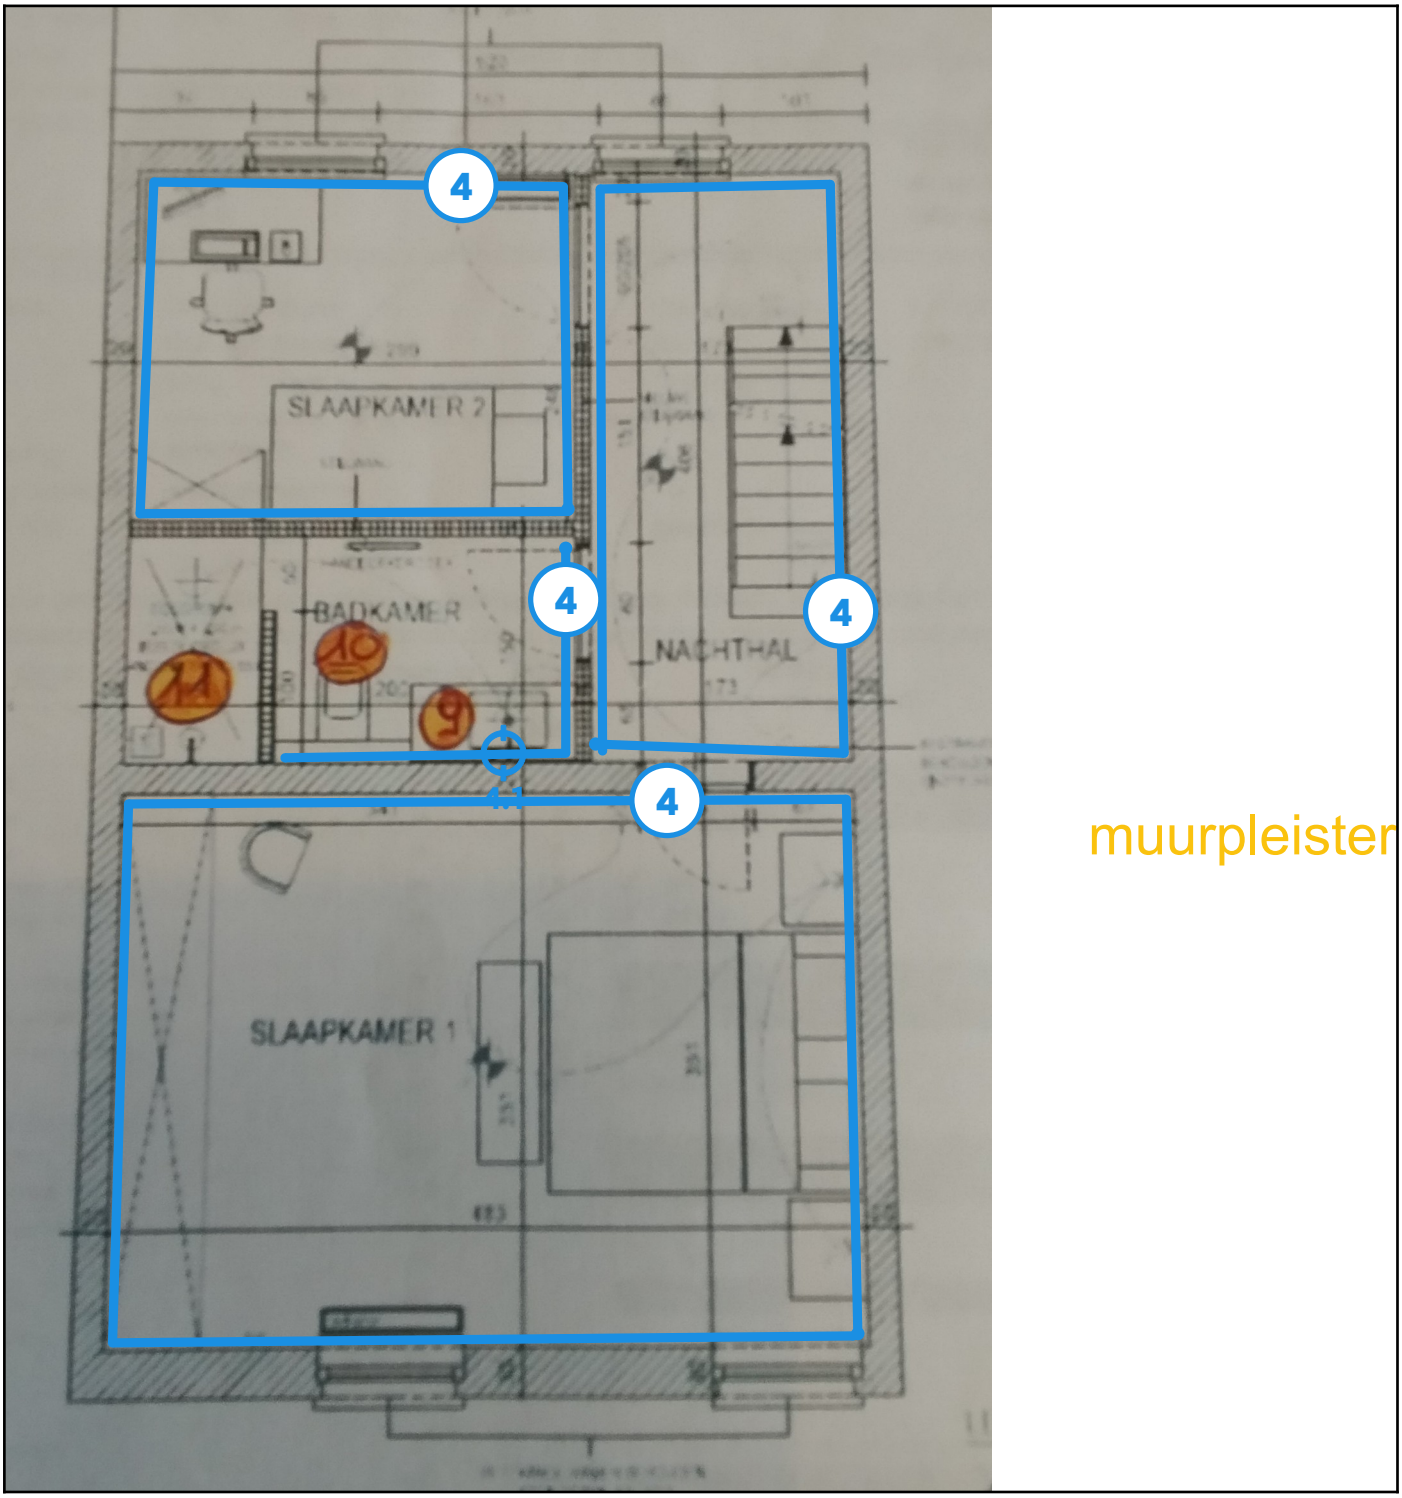
Plan 1.7: Plan woning V+1

Beschrijving	Type	Actie
4. Muurpleister	Geen asbest	-

4.1 Code: 001	Mengmonster	-

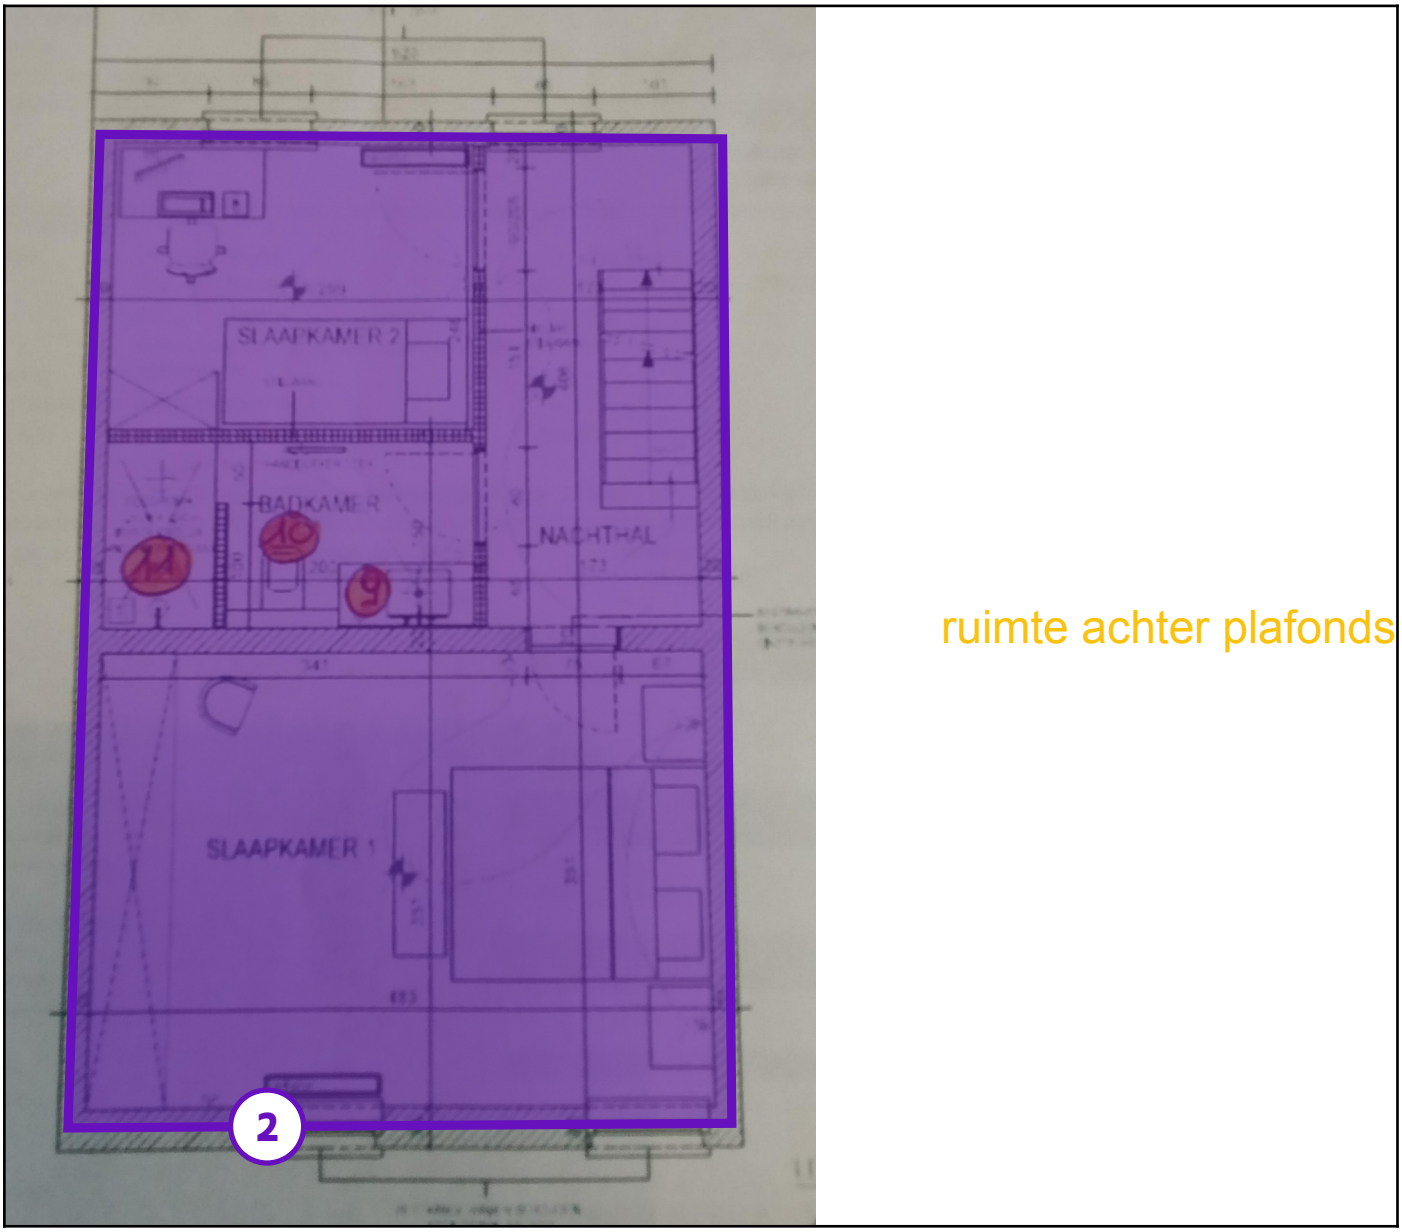
Plan 1.8: Plan woning V+1

Beschrijving	Type	Actie
2. Ruimte achter plafonds.	Advies	-

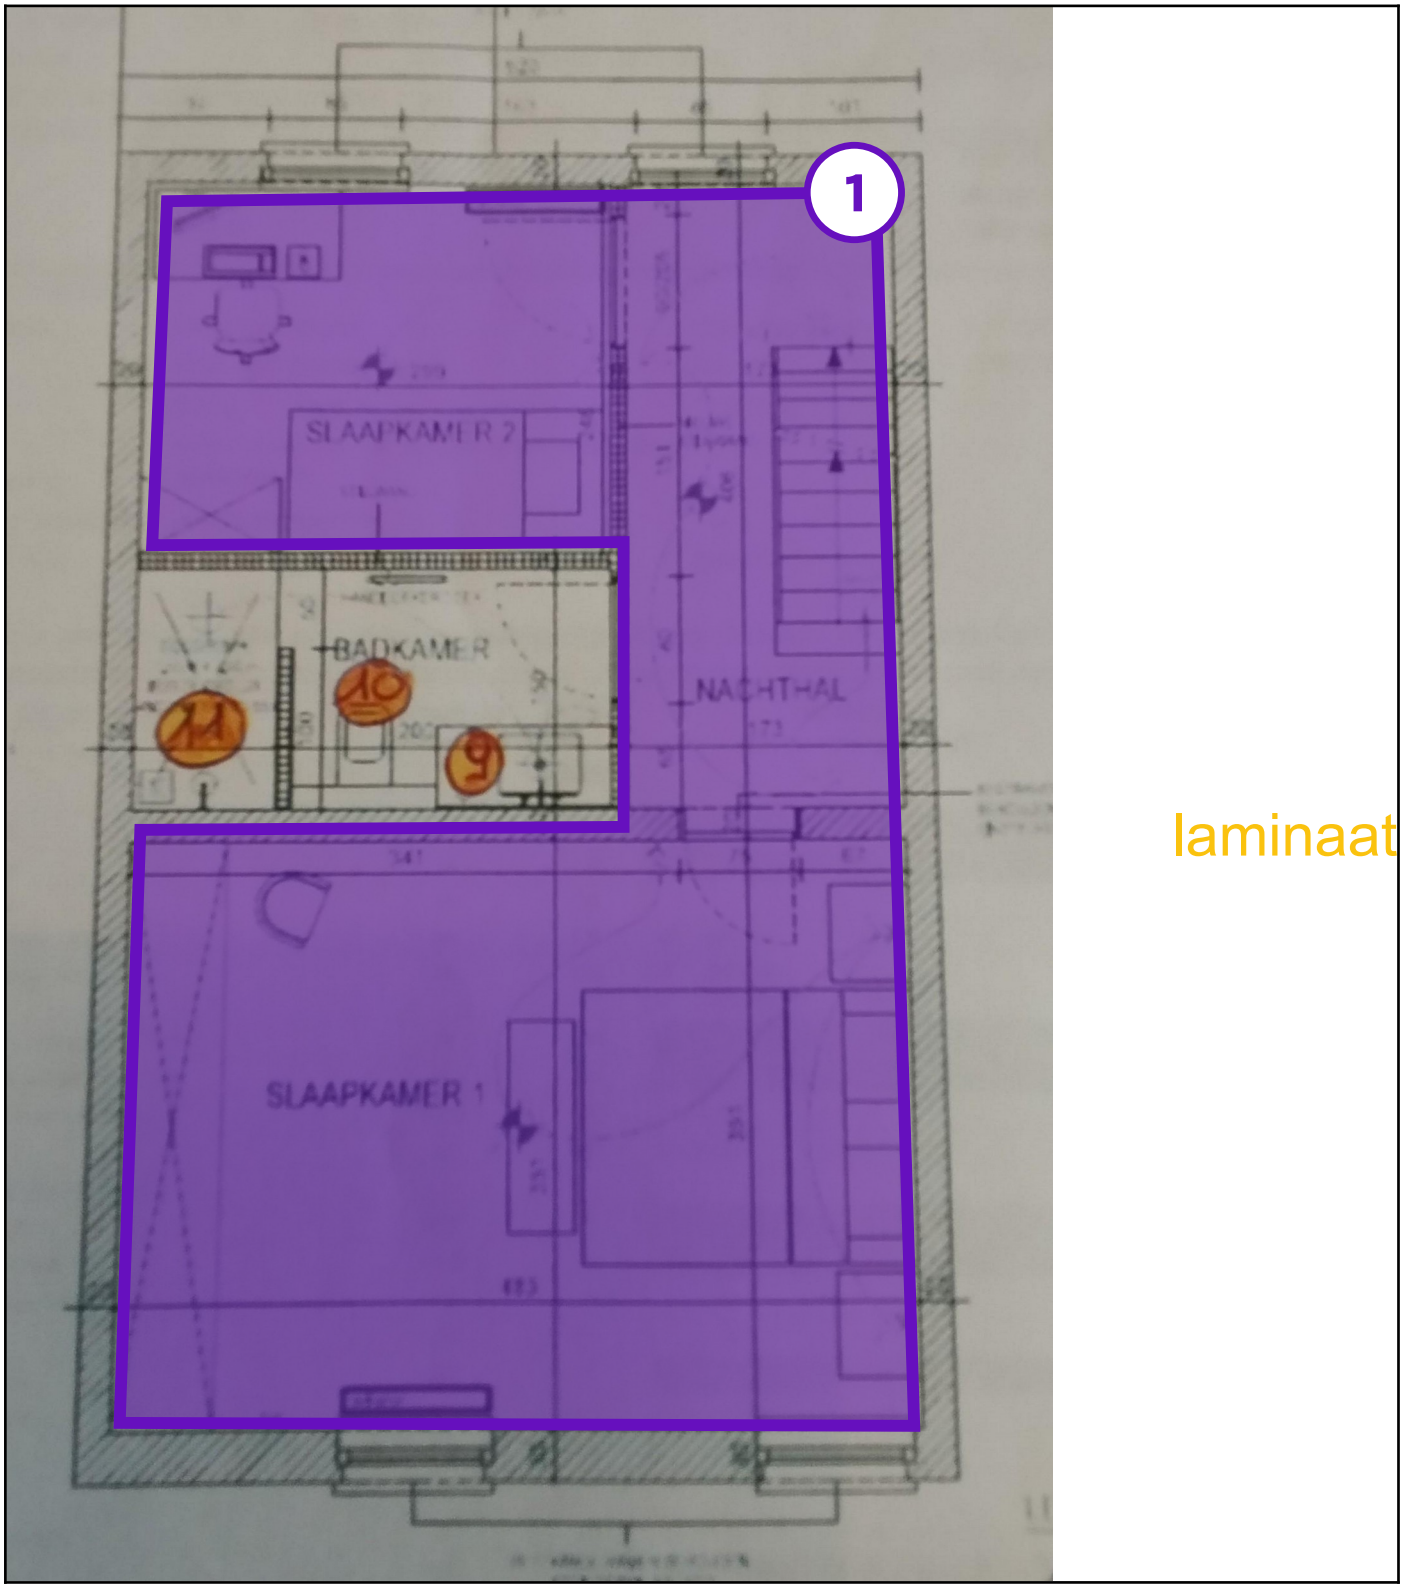
Plan 1.9: Plan woning V+1

1. Laminaat vloer	Advies	-

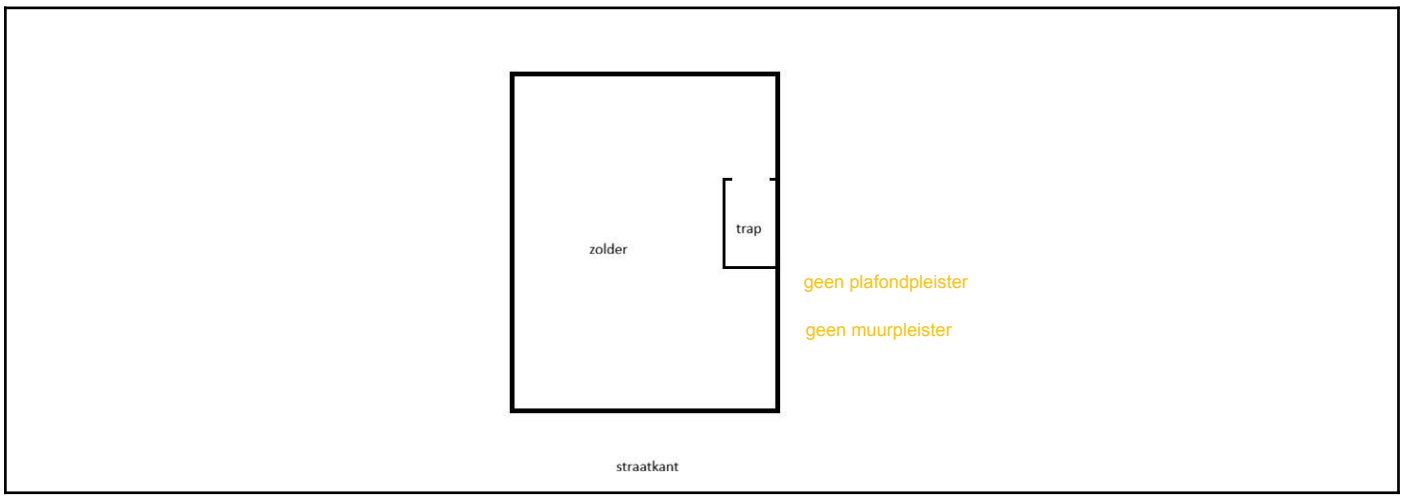
Plan 1.12: Schets V+2

Beschrijving	Type	Actie
2. Ruimte achter plafonds.	Advies	-
4. Muurpleister	Geen asbest	-

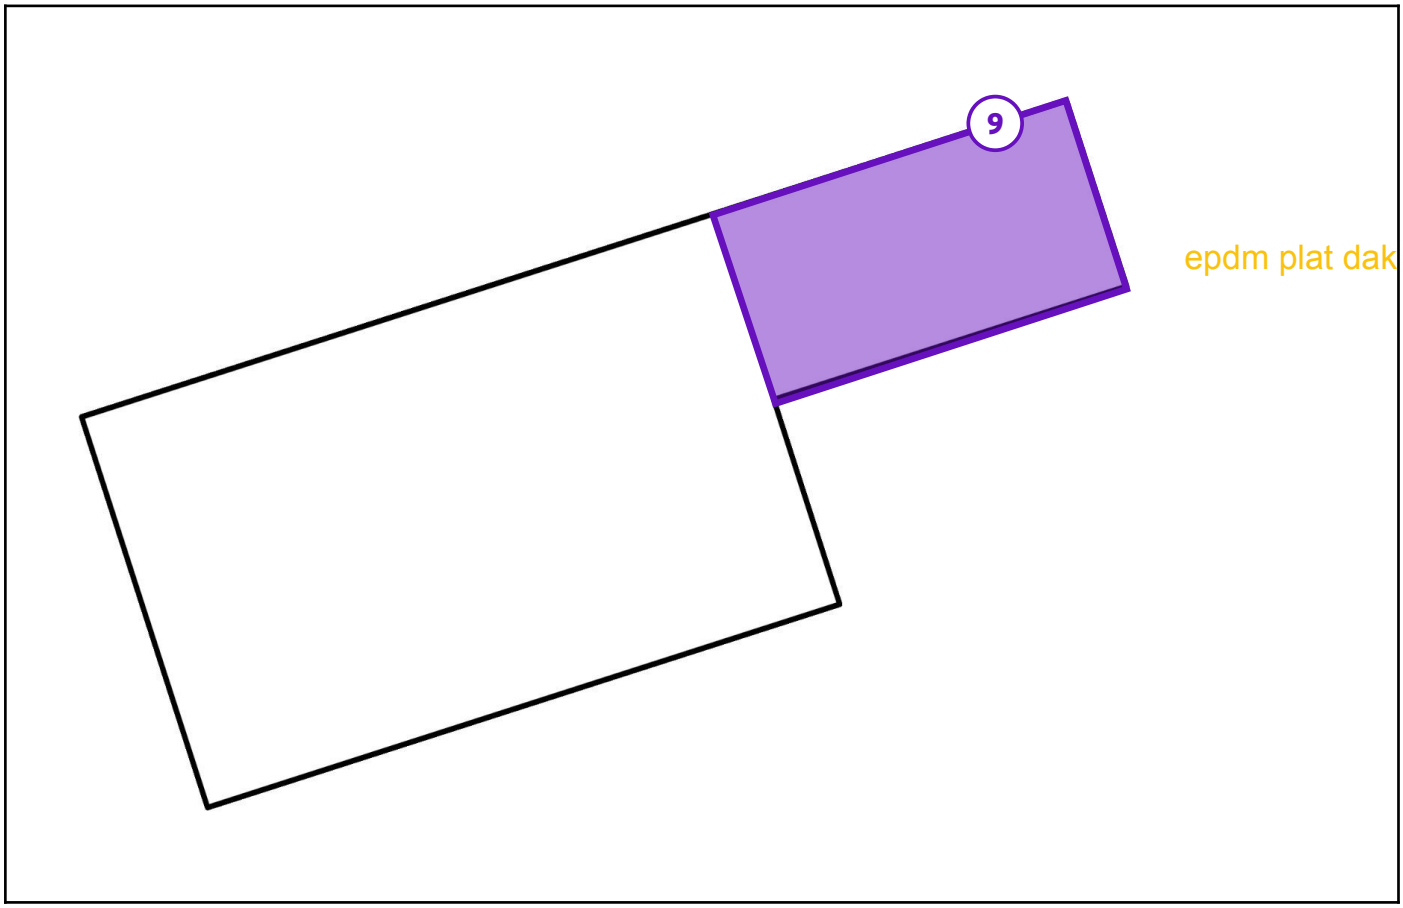
Plan 1.14: Woning plan

Beschrijving	Type	Actie
9. Epdm plat dak	Overige ruimte of materiaal	-

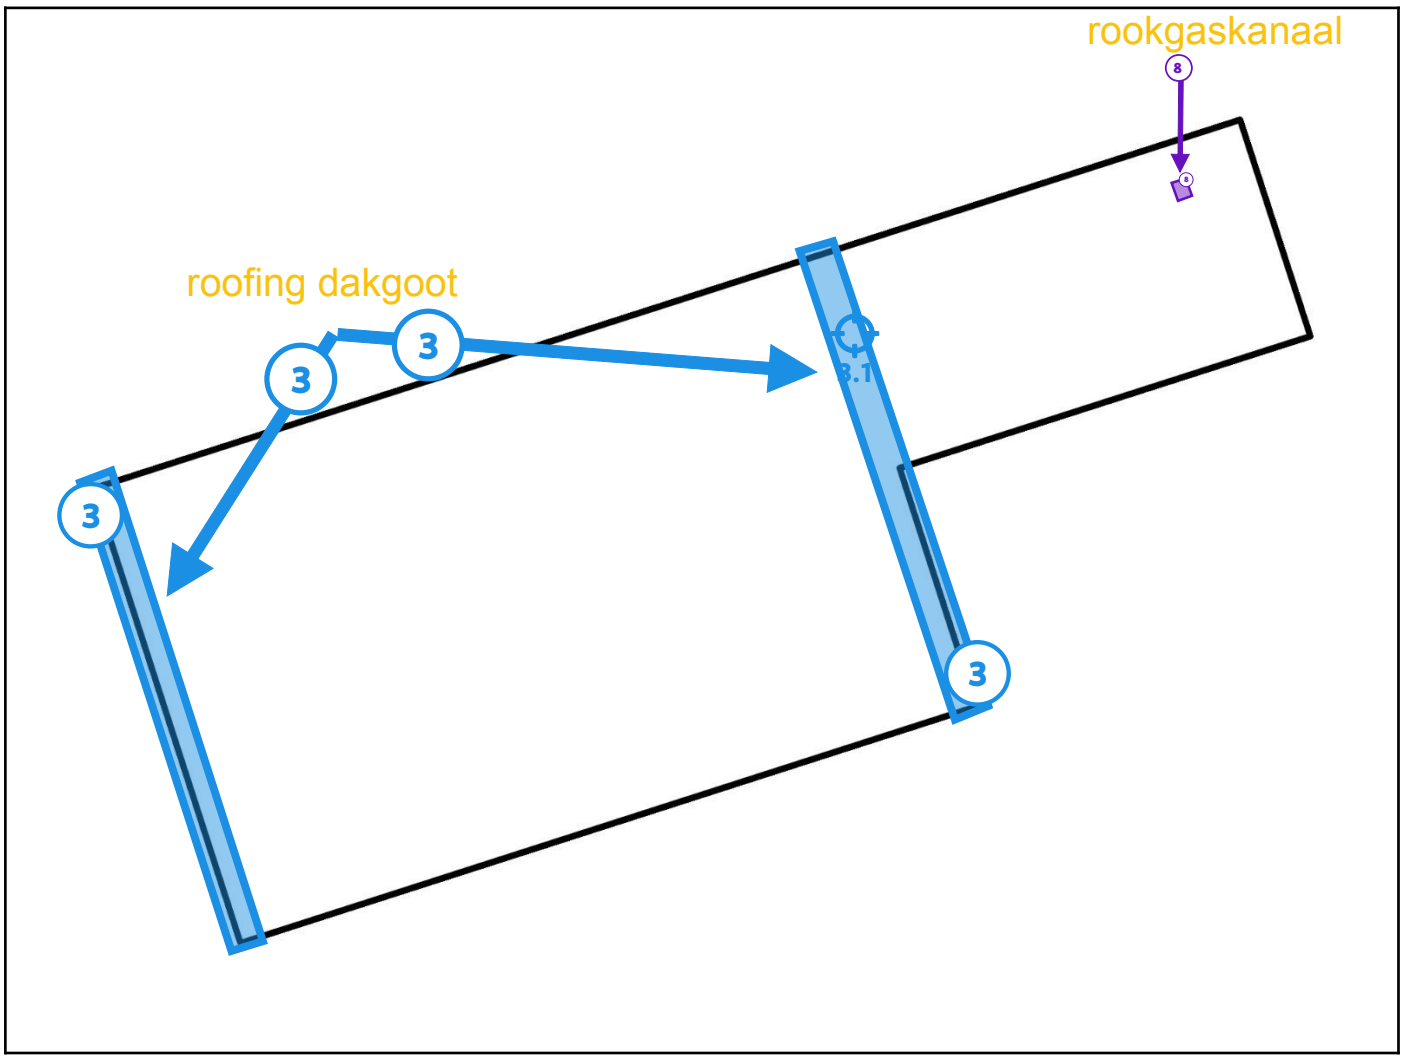
Plan 1.15: Woning plan

Beschrijving	Type	Actie
3. Dakgoot roofing	Geen asbest	-
3.1 Code: 003	Puntmonster	-
8. Rookgaskanalen (niet verdacht)	Overige ruimte of materiaal	-

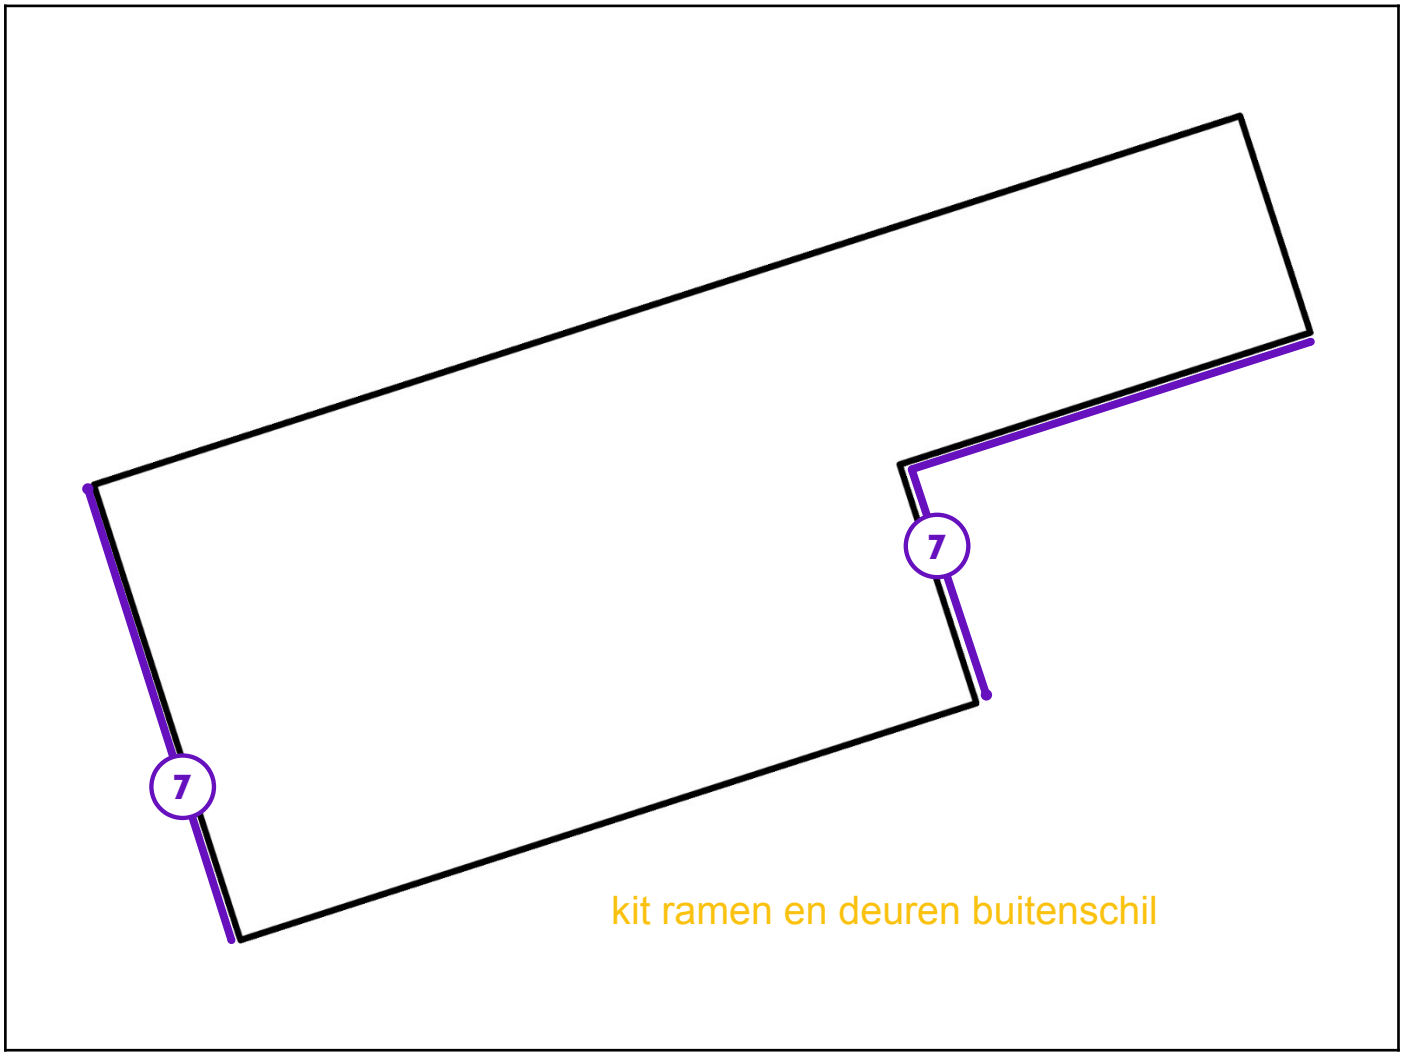
Plan 1.16: Woning plan

Beschrijving	Type	Actie
7. Kit ramen en deuren buitenschil	Overige ruimte of materiaal	-
