Asbestinventarisattest

Koningin Astridstraat 3, 9800 Deinze

Attestnummer : **20261109-000580.000**
Uitgegeven op : **09.11.2026**
Geldig tot : **Onbeperkt** (tenzij de toestand wijzigt)

Asbestveilig (maar mogelijk niet asbestvrij)

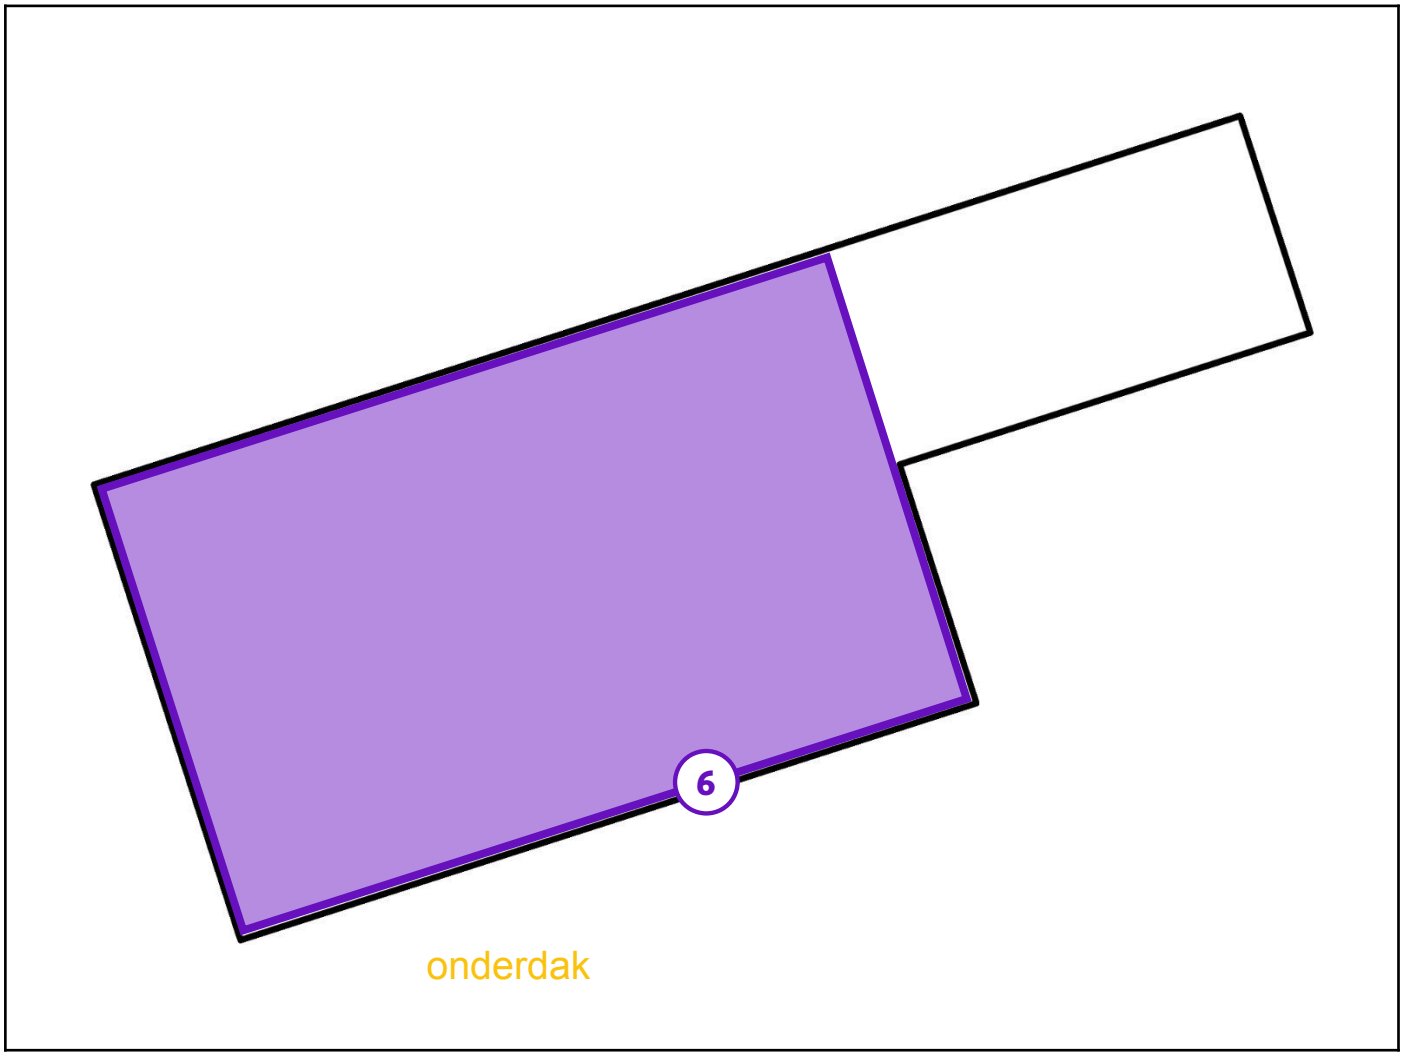
Plan 1.17: Woning plan

Beschrijving	Type	Actie
6. Onderdak niet verdacht	Overige ruimte of materiaal	-

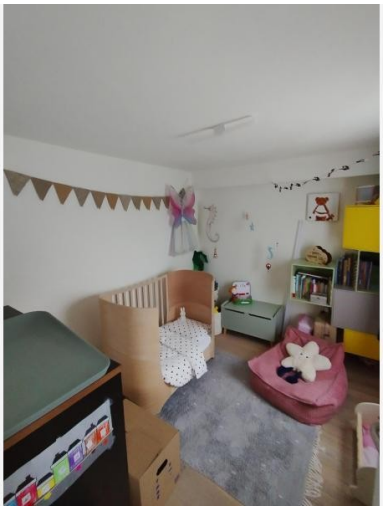
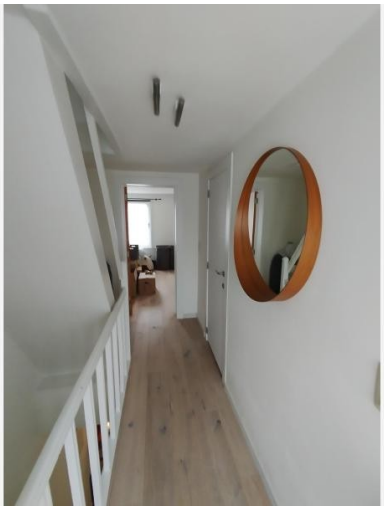
Fiche 1: Laminaat vloer

De laminaat vloer is niet asbest verdacht, het is niet gekend wat eronder bevindt, bij vloer werken extra controle aangewezen.

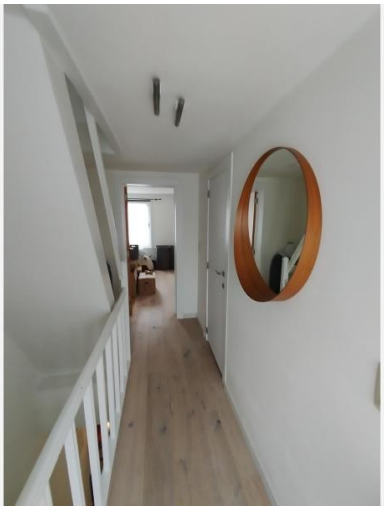
Fiche 2: Ruimte achter plafonds.

Er zijn plafonds afgewerkt met valse plafonds. Het is niet duidelijk of er pleisterwerk of ander verdacht asbestmateriaal aanwezig is achter / op deze valse plafonds, het is aangewezen om bijkomend onderzoek uit te voeren bij werken. Zonder destructieve handeling is het niet mogelijk om na te gaan of er asbesthoudende materialen aanwezig zijn achter de plafond afwerking. Als bij sloop of renovatie blijkt dat er achter deze plafonds nog pleisterwerk of asbest verdachte toepassingen aanwezig zijn, moet dit bemonsterd worden.

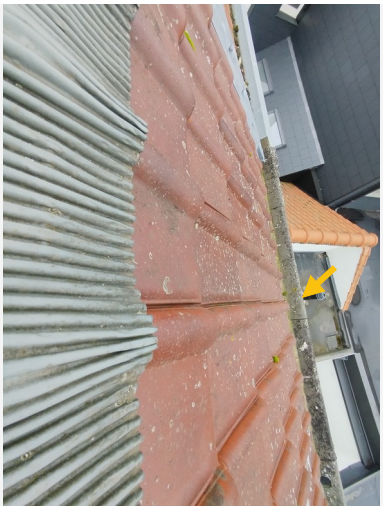
Fiche 3: Dakgoot roofing

Geen asbest

#	Type	Referentie	Resultaat
3.1	Puntmonster	003	Geen asbest

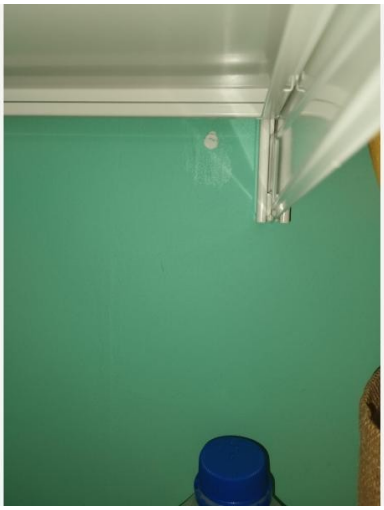
Fiche 4: Muurpleister

Geen asbest

#	Type	Referentie	Resultaat
4.1	Mengmonster	001	Geen asbest

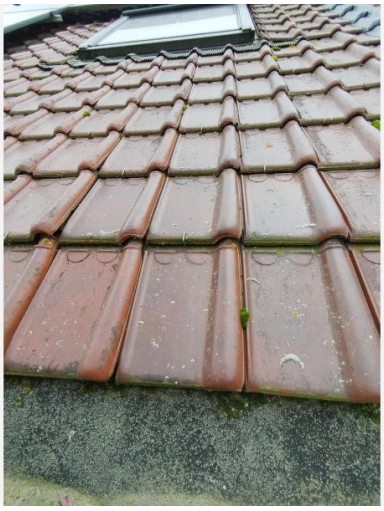
Fiche 10: Dakbedekking niet verdacht.	De dakbedekking werdt gecontroleerd. deze bestaat uit dakpannen en bevat geen asbest verdachte materialen.	Plan 1.18: Woning plan
Fiche 11: CV ketel niet verdacht	De CV ketel werd gecontroleerd (bwj: 2015) en is niet asbest verdacht geen risico bouwjaar.	Plan 1.1: Plan woning glv
