Asbestinventarisatetest

Sint Rochuswegel 15, 9890 Gavere

Attestnummer : 20250313-000250.000

Uitgegeven op : 13.03.2025

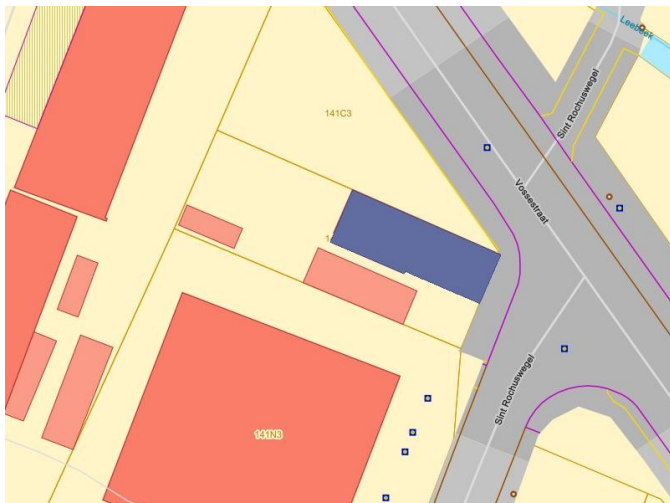
Zone 1: Hoofdgebouw

- 0 Asbestmaterialen
- 0 Beperkingen
- 0 Uitsluitingen
- 0 Roerende goederen
- 0 Puin, steenslag, (water)bodem
- 5 Adviezen**
- 2 Geen asbest**

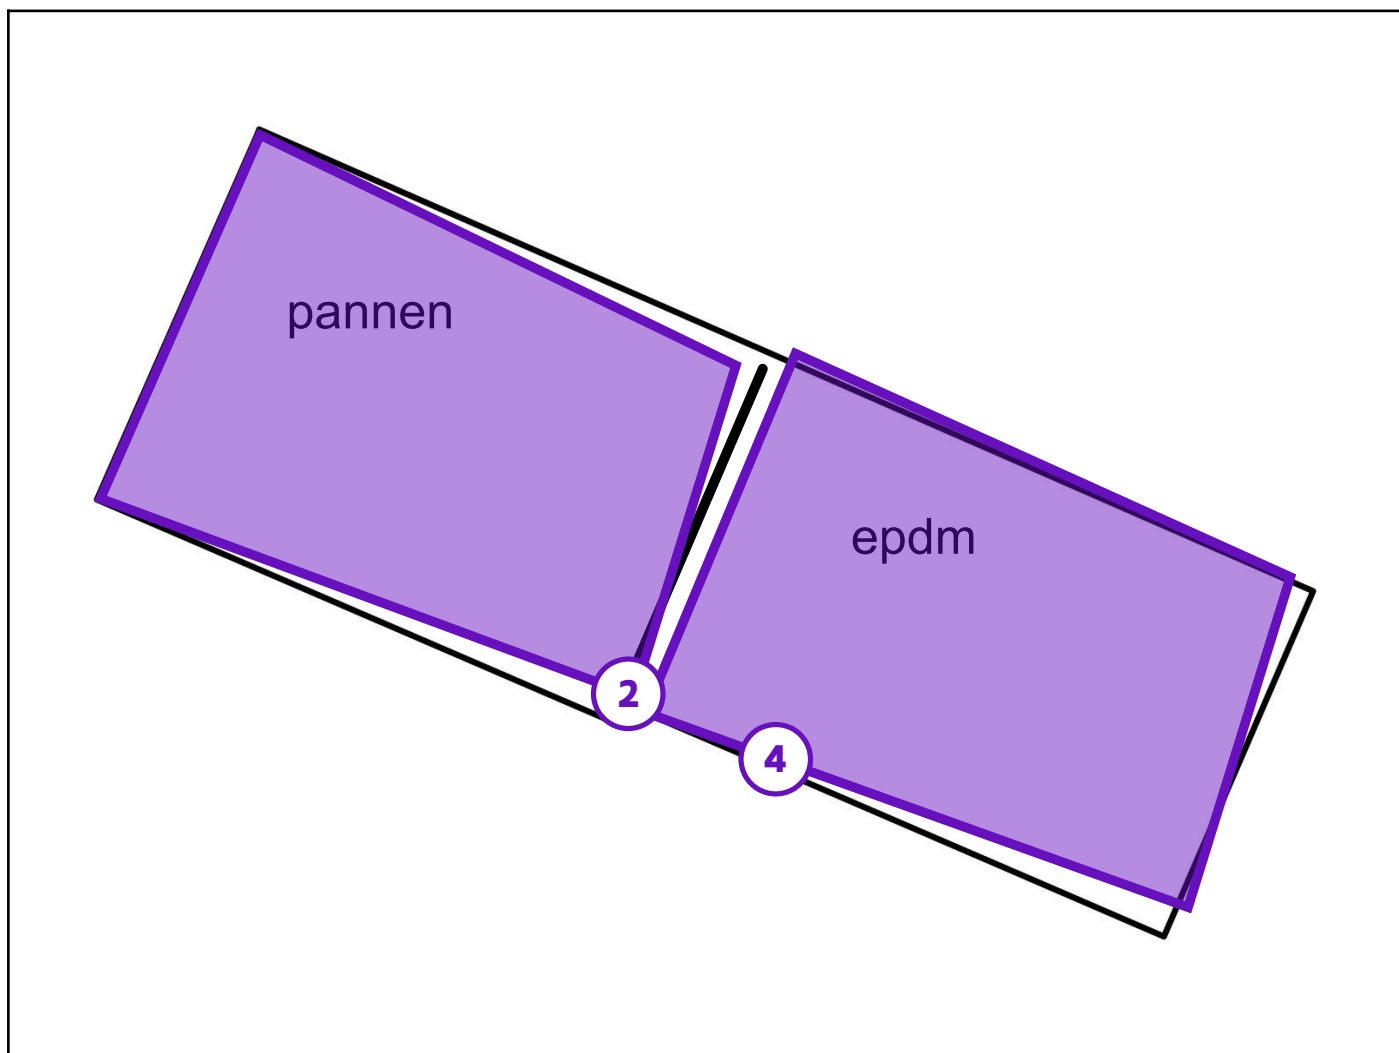
Plan 1.1: Hoofdgebouw plan

| Beschrijving | Type | Actie |
|---|---|---|
| 4. Epdm plat dak | Advies | - |

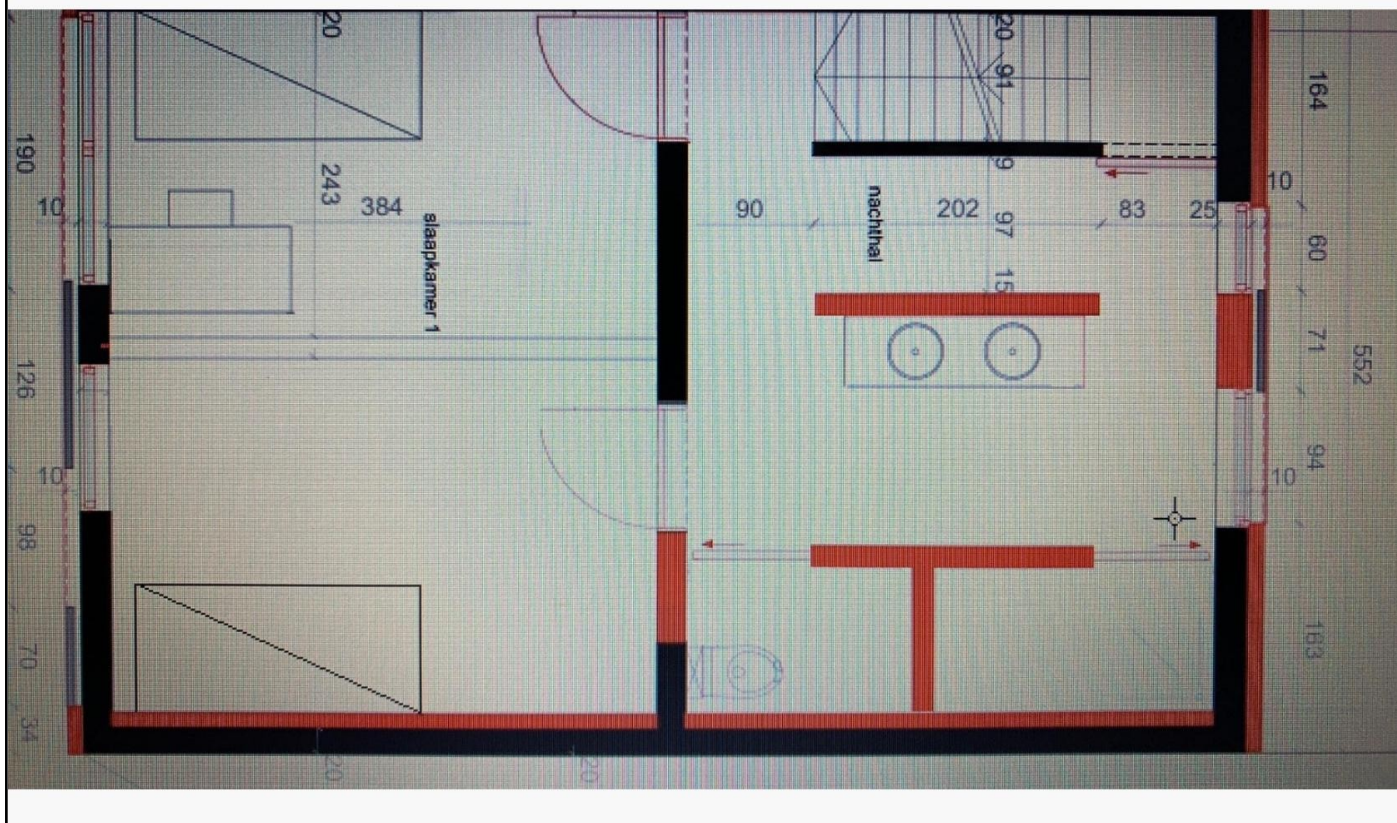
Plan 1.3: Vd1

Plafonds gyproc
muren bepleisterd.

| Beschrijving | Type | Actie |
|---|---|---|
| 6. Muurpleister | Geen asbest | - |

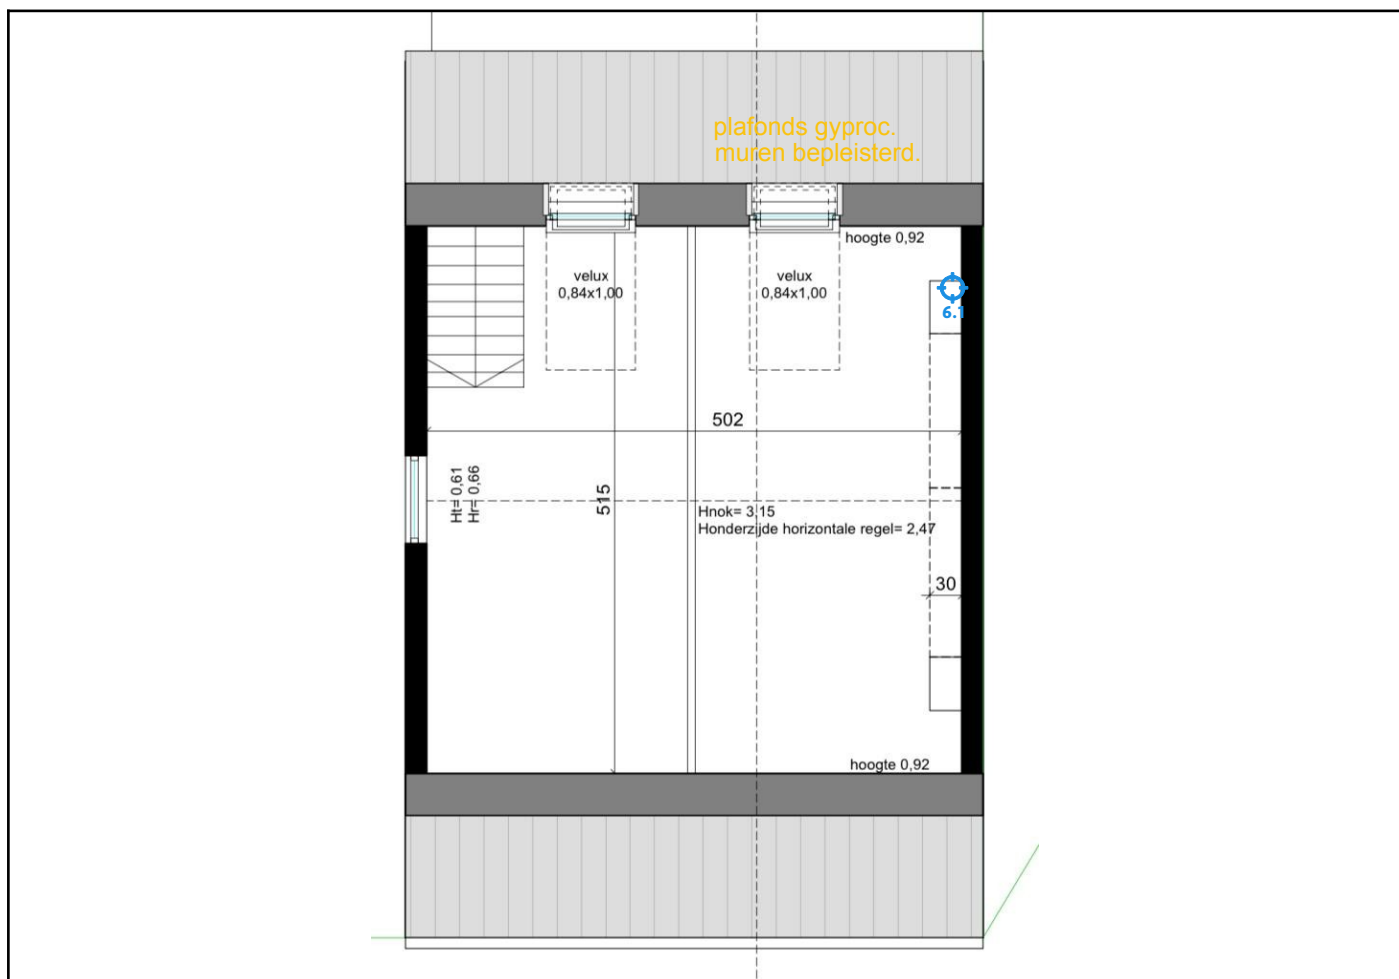
Plan 1.4: Vd2

| Beschrijving | Type | Actie |
|---|---|---|
| 6.1 Code: 1 | Mengmonster | - |

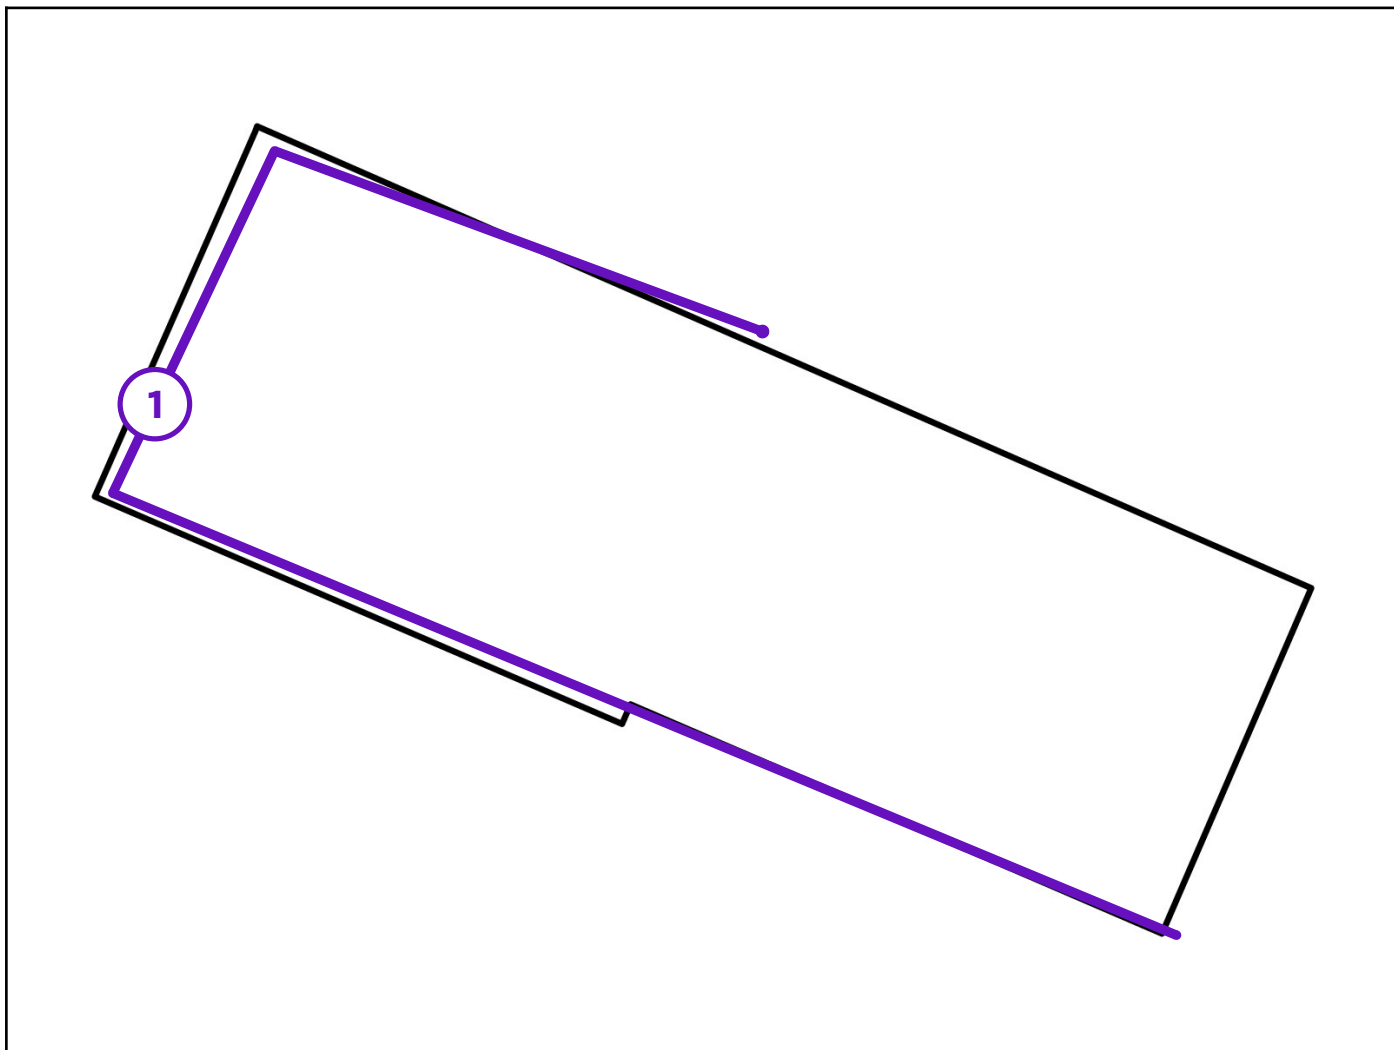
Plan 1.5: Hoofdgebouw plan

| Beschrijving | Type | Actie |
|---|---|---|
| 1. Crepi: niet verdacht | Advies | - |

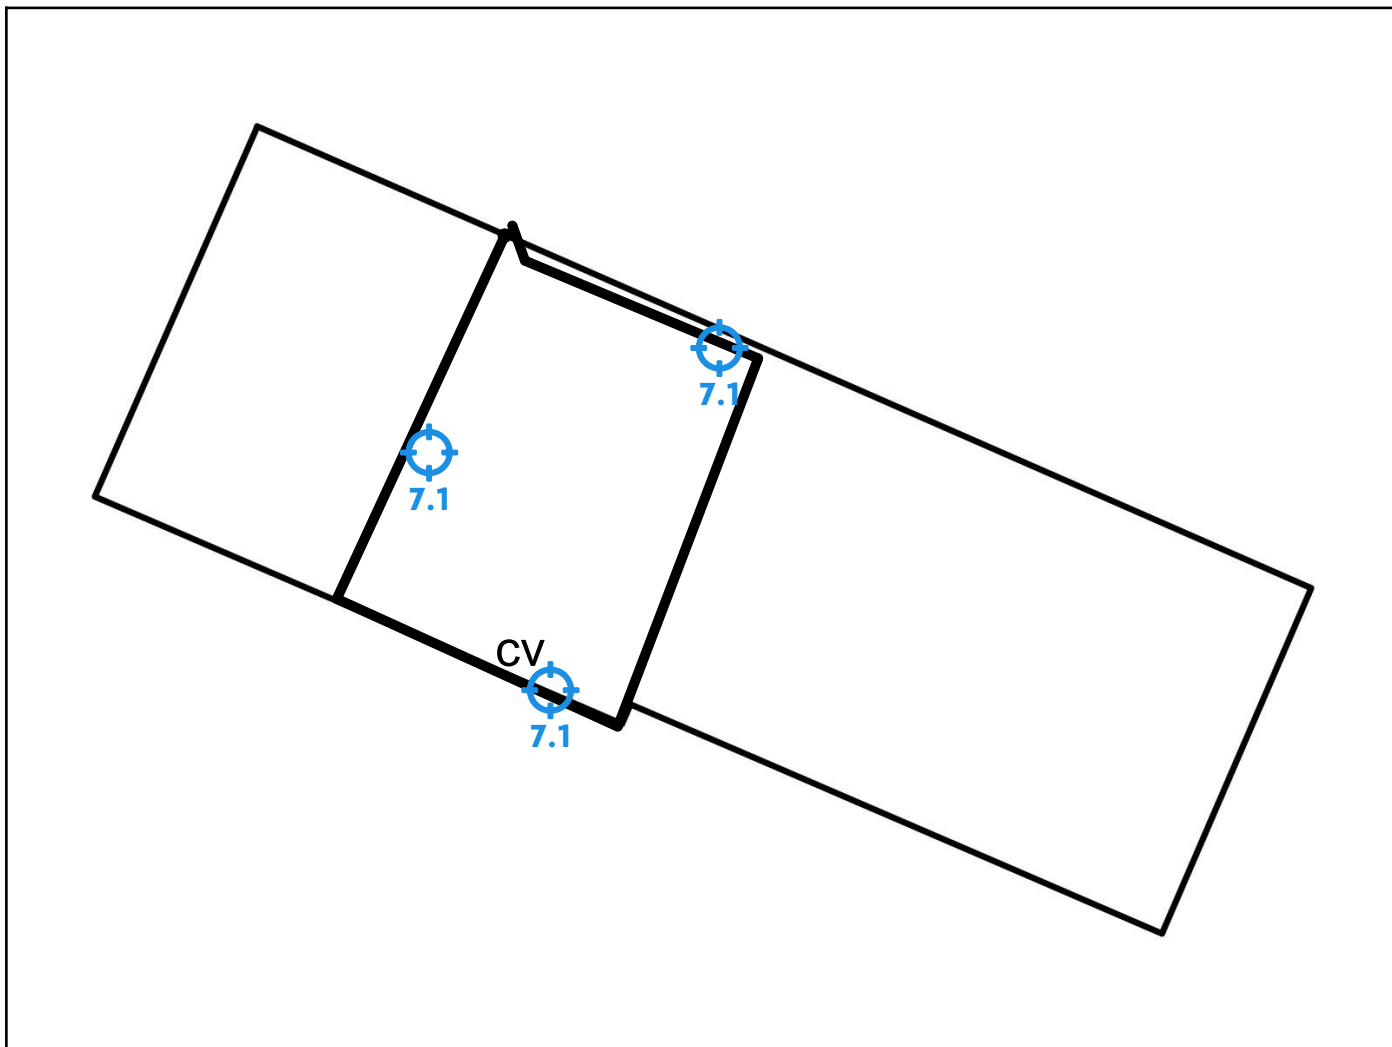
Plan 1.6: Kelder

| Beschrijving | Type | Actie |
|---|---|---|
| 7.1 Code: 2 | Puntmonster | - |

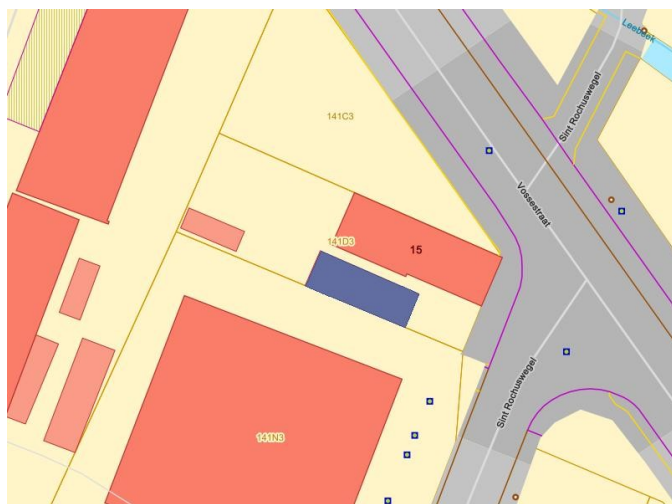
Zone 2: Bijgebouw

- 0 Asbestmaterialen
- 0 Beperkingen
- 0 Uitsluitingen
- 0 Roerende goederen
- 0 Puin, steenslag, (water)bodem
- 0 Adviezen
- 0 Geen asbest

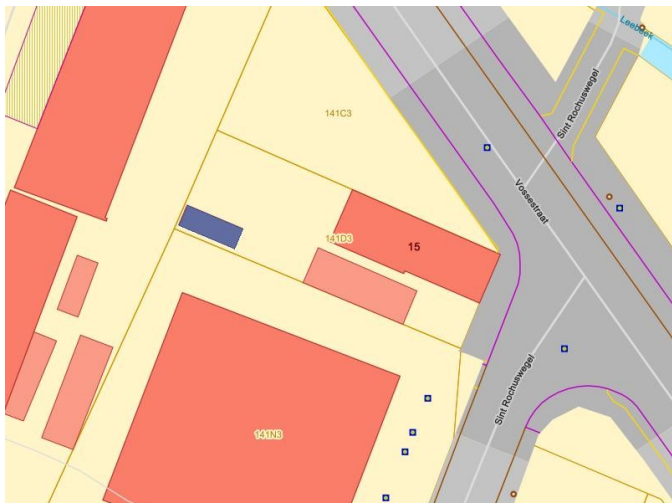
Zone 3: Bijgebouw

- 0 Asbestmaterialen
- 0 Beperkingen
- 0 Uitsluitingen
- 0 Roerende goederen
- 0 Puin, steenslag, (water)bodem
- 0 Adviezen
- 0 Geen asbest
