# Asbestinventarisatetest

Rogier van Brakelstraat 1, 9700 Oudenaarde

Attestnummer : 20250423-000148.001

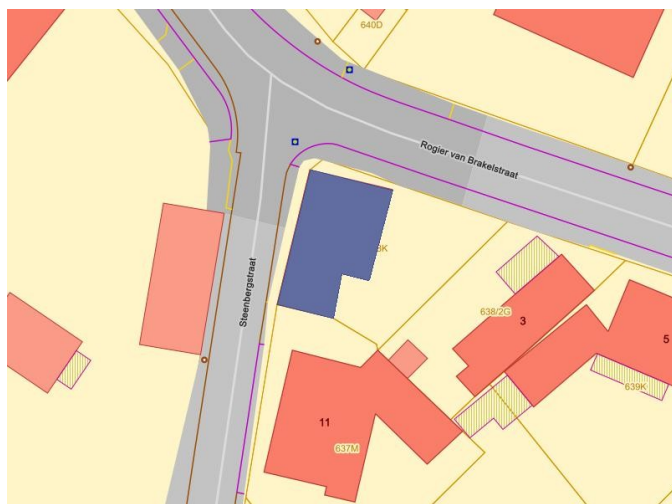
## Zone 1: Woning

**3 Asbestmaterialen**

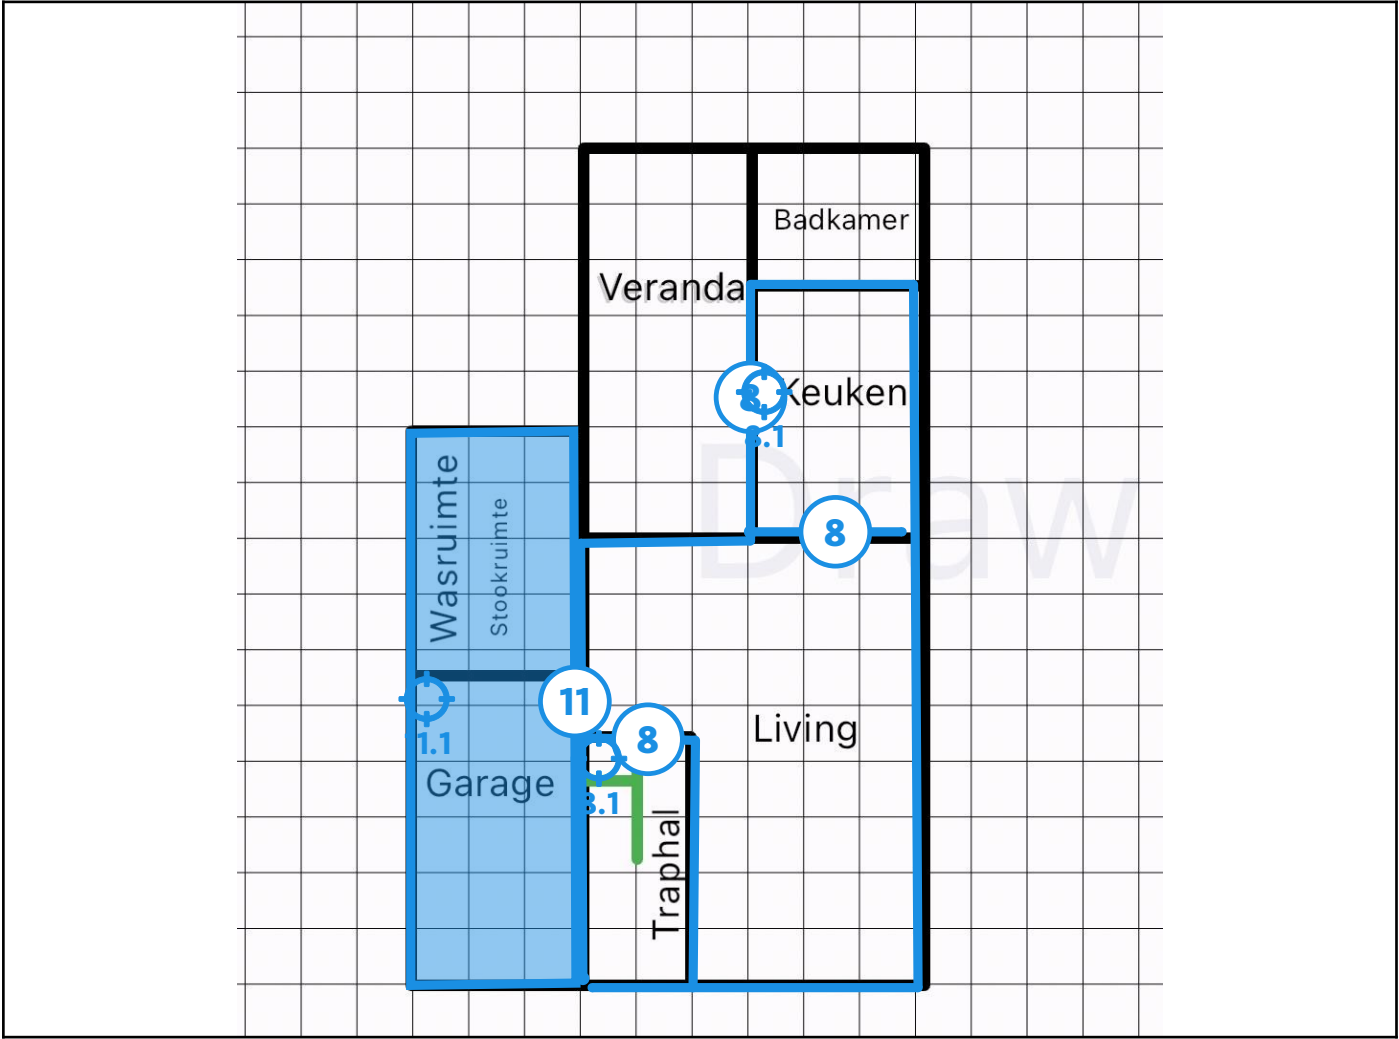
## Plan 1.2: Woning GLV

| Beschrijving | Type | Actie |
|---|---|---|
| 3. Roetluik met houder | Asbestmateriaal | Zorgvuldig beheren |

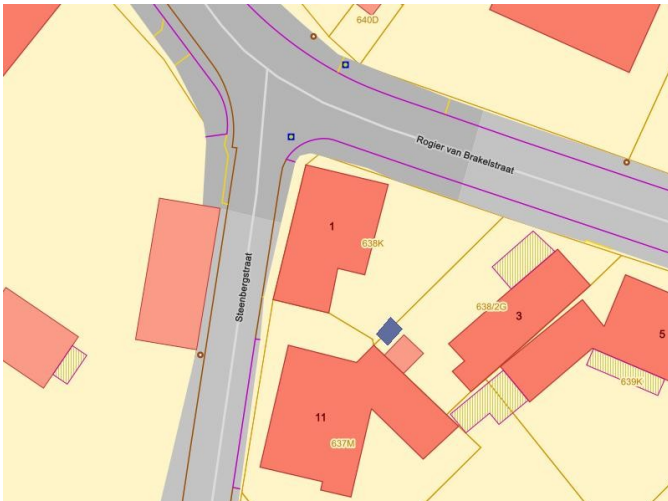
## Zone 2: Tuinhuis

- 0 Asbestmaterialen
- 0 Beperkingen
- 0 Uitsluitingen
- 0 Roerende goederen
- 0 Puin, steenslag, (water)bodem
- 0 Adviezen
- 1 Geen asbest**

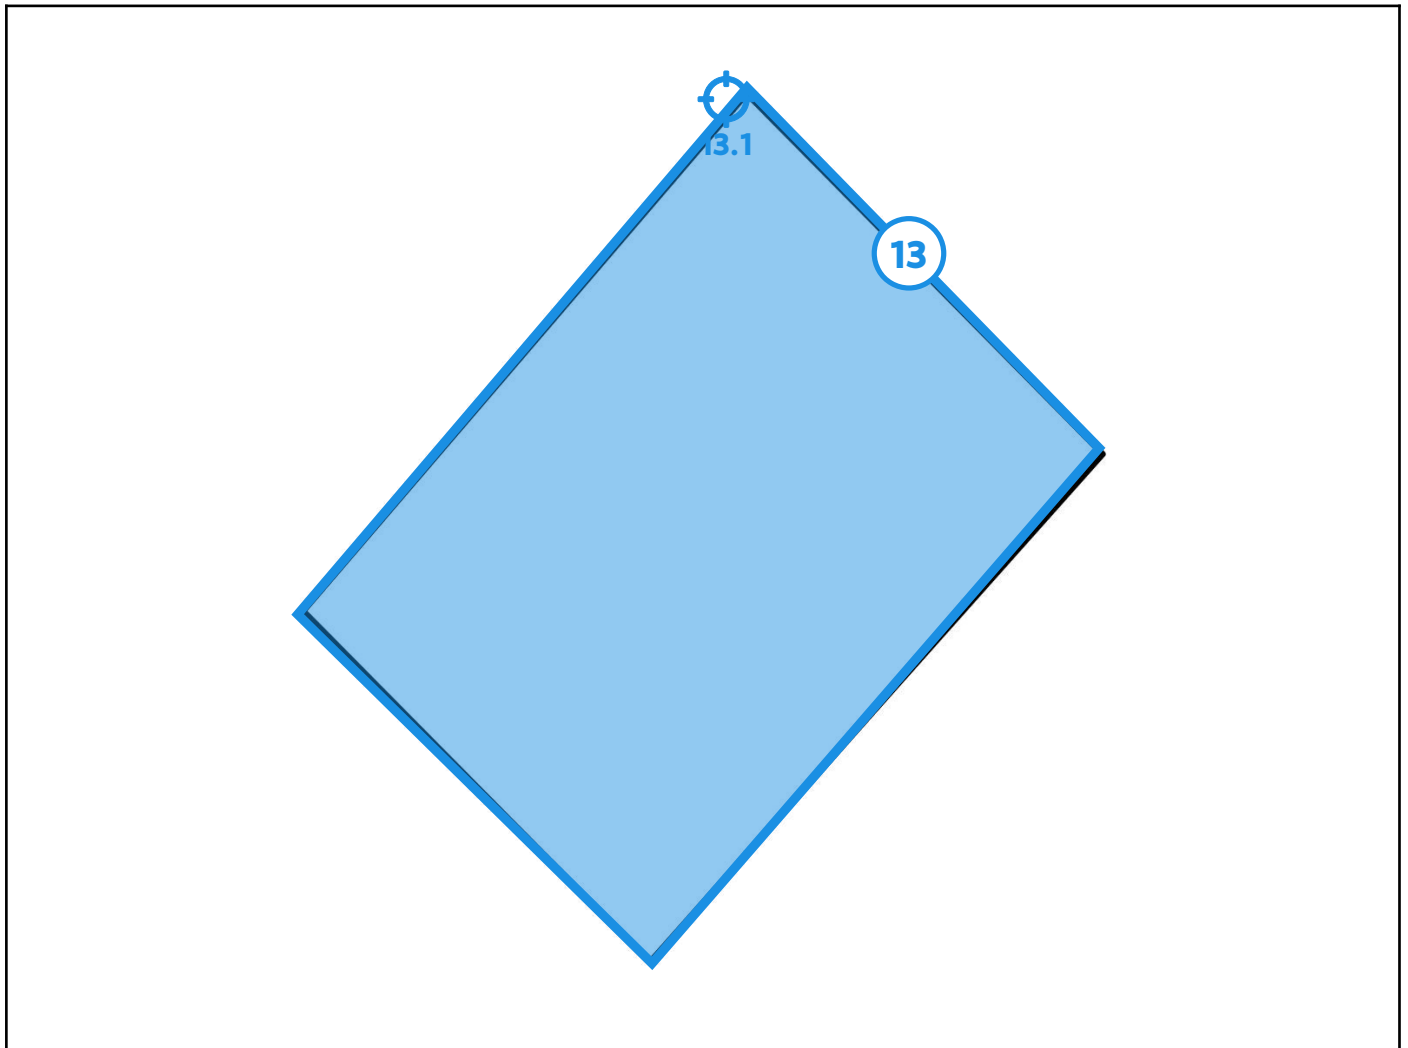
## Plan 2.1: Tuinhuis plan

| Beschrijving | Type | Actie |
|---|---|---|
| 13. Golfplaten zacht (met staalname) | Geen asbest | - |
