# Asbestinventarisatetest

Watermolenstraat 3, 9700 Oudenaarde

Attestnummer : 20230407-000148.000

Uitgegeven op : 07.04.2023

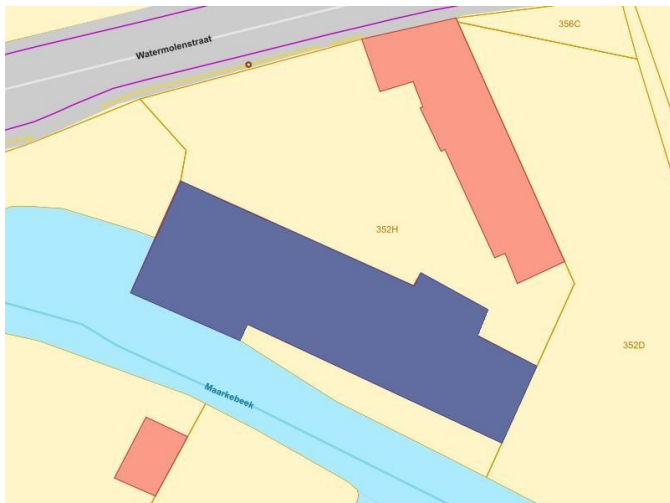
## Zone 1: Hoofdgebouw

- 0 Asbestmaterialen
- 0 Beperkingen
- 0 Uitsluitingen
- 0 Roerende goederen
- 0 Puin, steenslag, (water)bodem
- 0 Adviezen
- 2 Geen asbest**

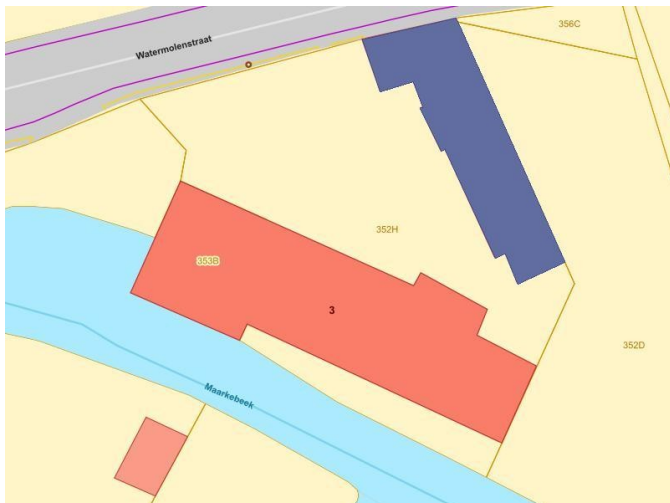
## Zone 2: Bijgebouw

- 3 Asbestmaterialen**
- 0 Beperkingen
- 0 Uitsluitingen
- 0 Roerende goederen
- 0 Puin, steenslag, (water)bodem
- 2 Adviezen**
- 3 Geen asbest**

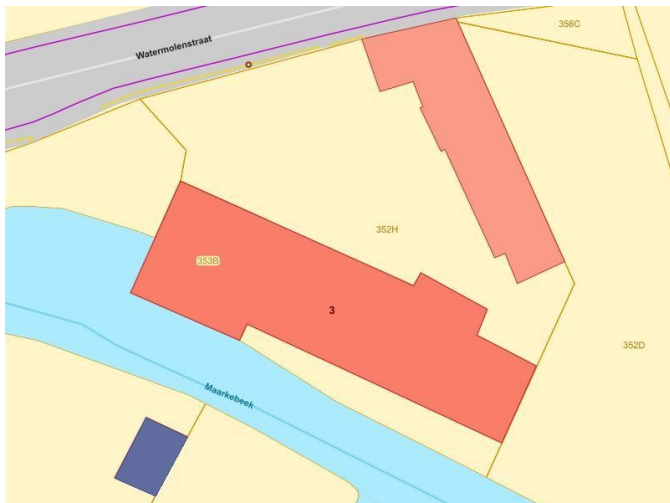
## Zone 3: Bijgebouw

- 0 Asbestmaterialen
- 0 Beperkingen
- 0 Uitsluitingen
- 0 Roerende goederen
- 0 Puin, steenslag, (water)bodem
- 1 Adviezen**
- 0 Geen asbest
