# Asbestinventarisat attest

Paardemarktstraat 17, 9700 Oudenaarde

Attestnummer : 20250728-000101.000

Uitgegeven op : 28.07.2025

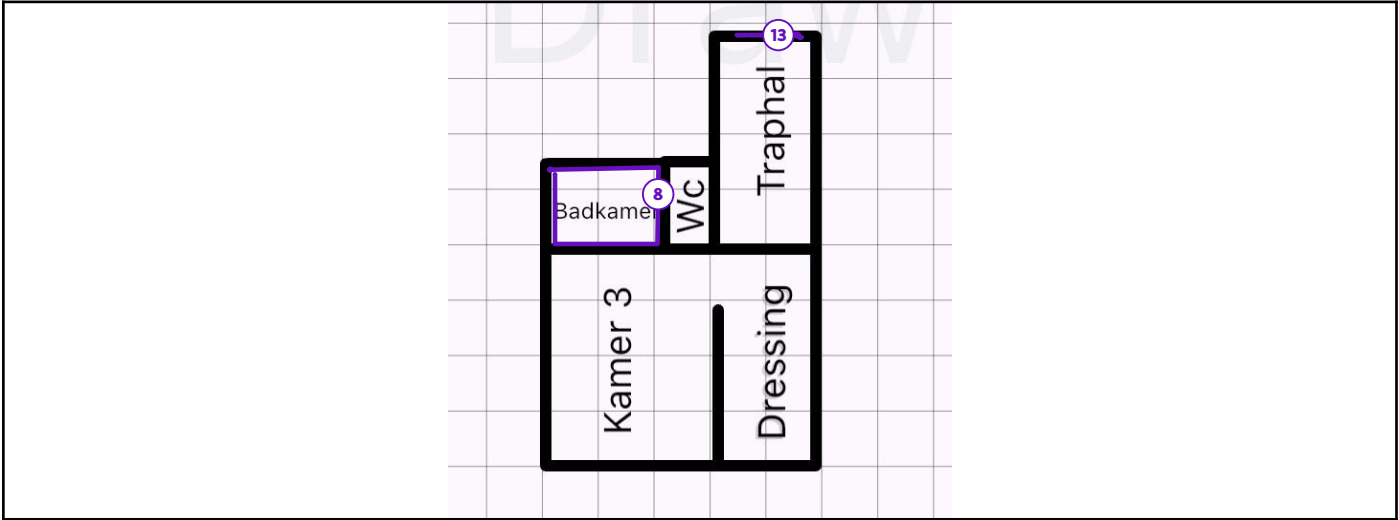
# Plan 1.1: Woning +2

| Beschrijving | Type | Actie |
|---|---|---|
| 13. Kit niet verdacht (visueel vastgesteld). | Advies | - |

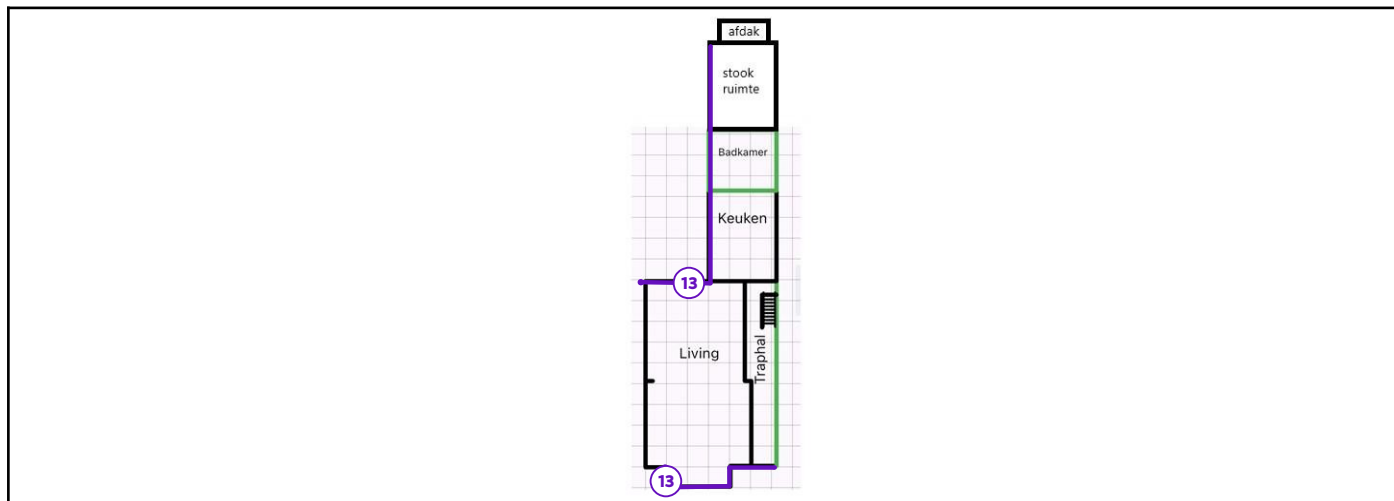
## Plan 1.6: woning plan GLV

| Beschrijving | Type | Actie |
|---|---|---|
| 13. Kit niet verdacht (visueel vastgesteld). | Advies | - |

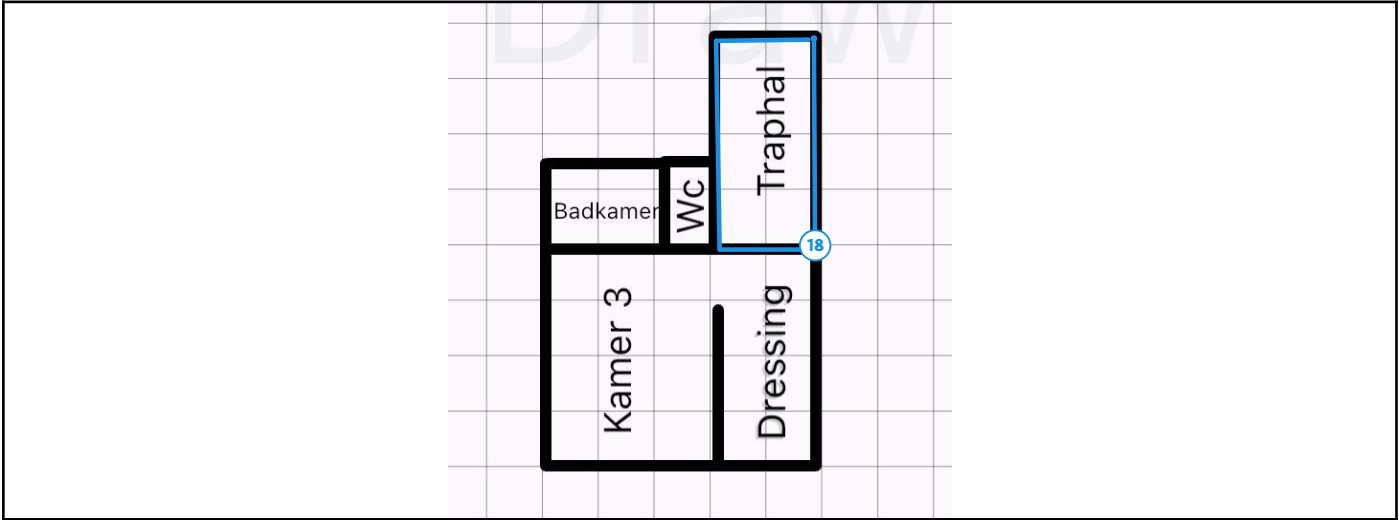
# Plan 1.9: Woning +2 kopie

| Beschrijving | Type | Actie |
|---|---|---|
| 18. Muurpleister | Geen asbest | - |

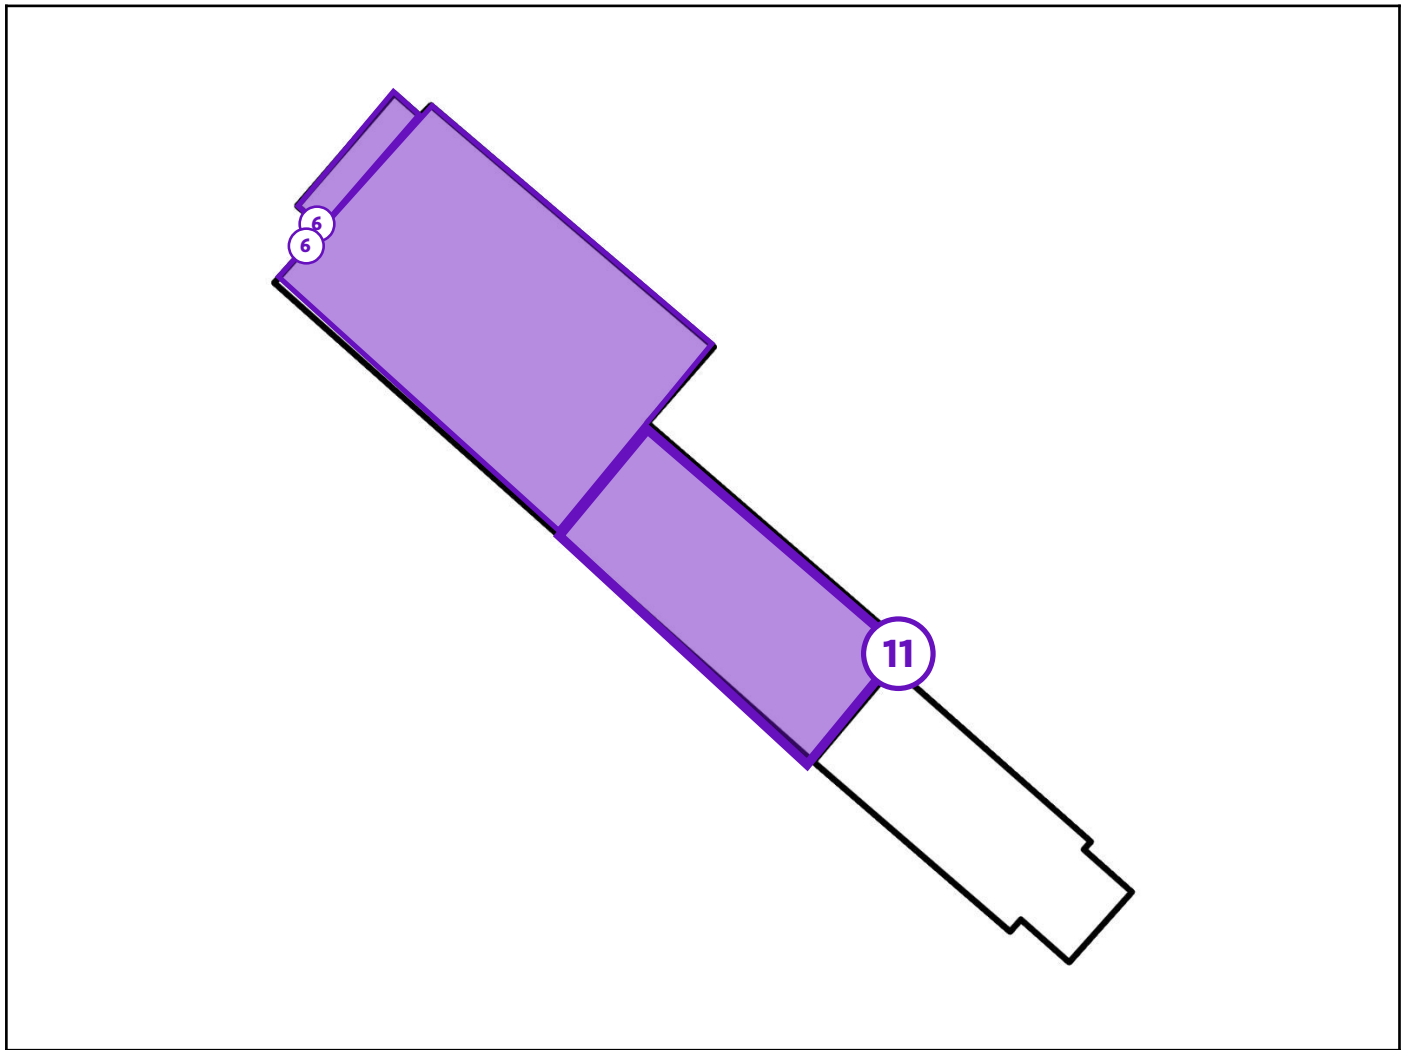
## Plan 1.10: woning dakplan kopie

| Beschrijving | Type | Actie |
|---|---|---|
| 11. Onderdak aanbouw niet verdacht. | Advies | - |

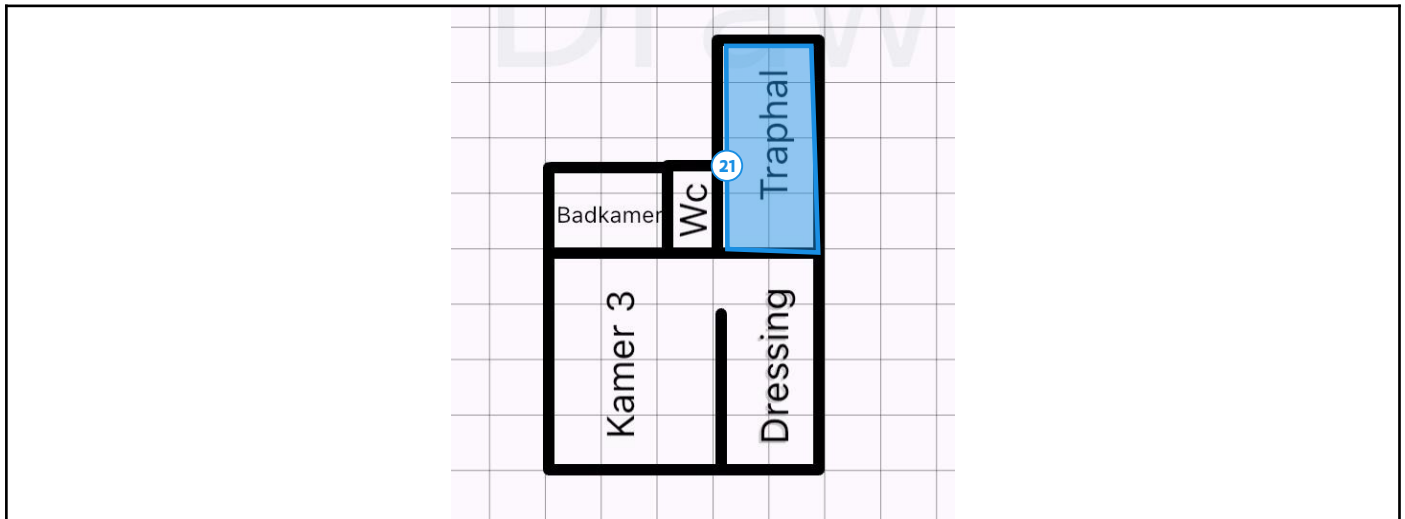
## Plan 1.11: Woning +2 kopie kopie

| Beschrijving | Type | Actie |
|---|---|---|
| 21. Plafondpleister. | Geen asbest | - |

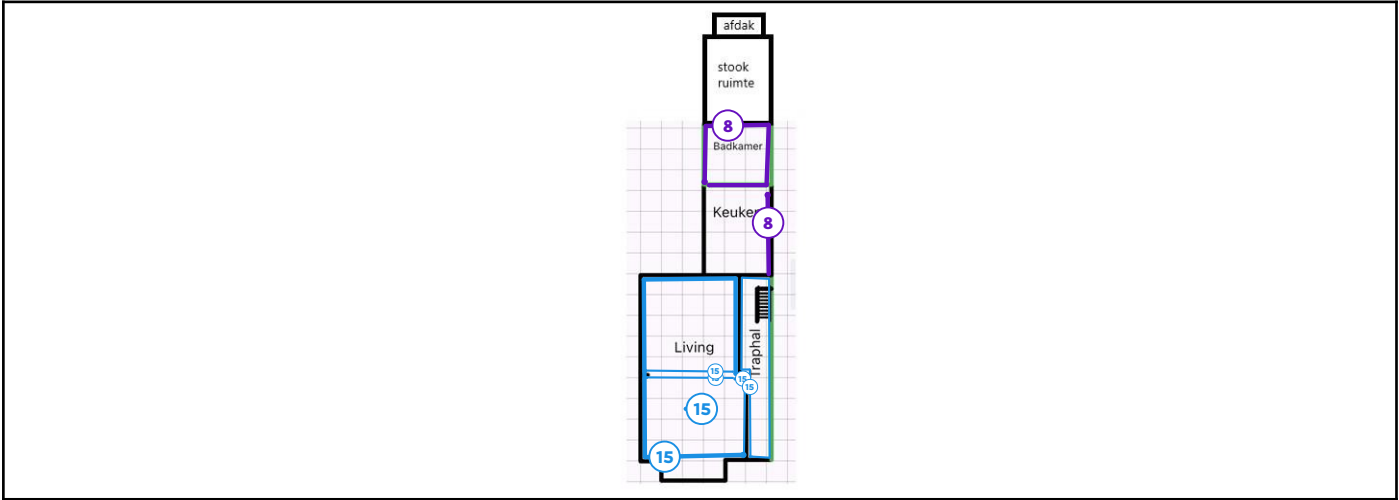
# Plan 1.14: woning plan GLV kopie kopie

| Beschrijving | Type | Actie |
|---|---|---|
| 15. sierlijst pleister | Geen asbest | - |

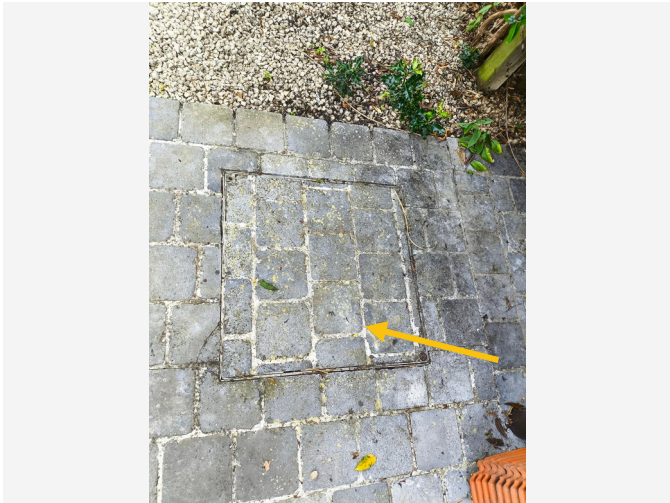
Situeringsfoto

Zone 1: woning

- Plan 1.5: woning plan GLV

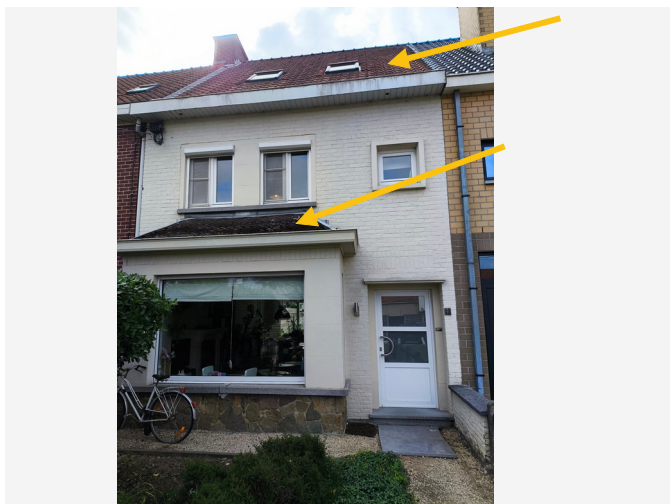
Situeringsfoto

Zone 1: woning

- Plan 1.10: woning dakplan kopie
