# Asbestinventarisatetest

Martijn van Torhoutstraat 33, 9700 Oudenaarde

Attestnummer : 20250906-000063.000

Uitgegeven op : 06.09.2025

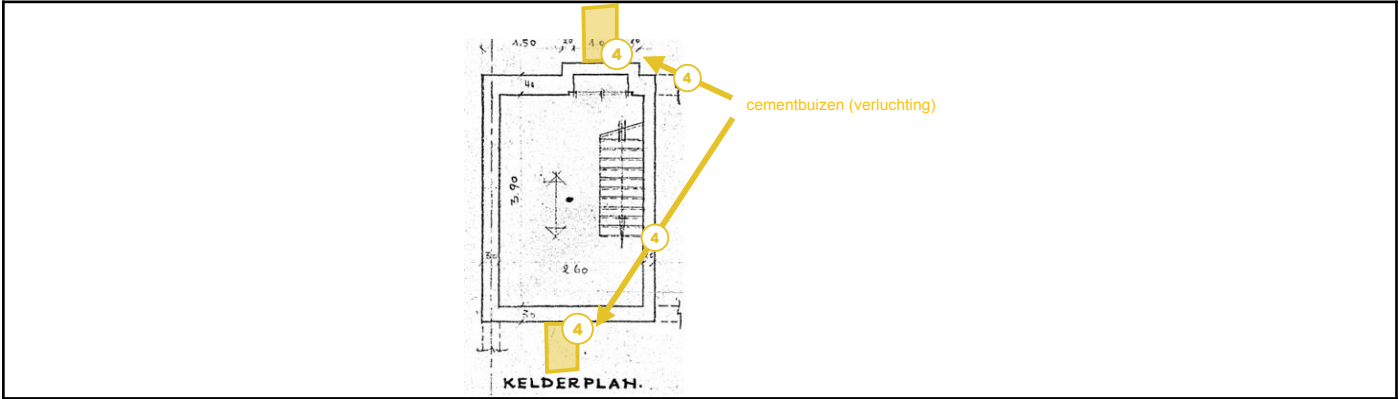
# Plan 1.2: Plan woning V-1

| Beschrijving | Type | Actie |
|---|---|---|
| 4. AC verluchtungsbus | Asbestmateriaal | Zorgvuldig beheren |

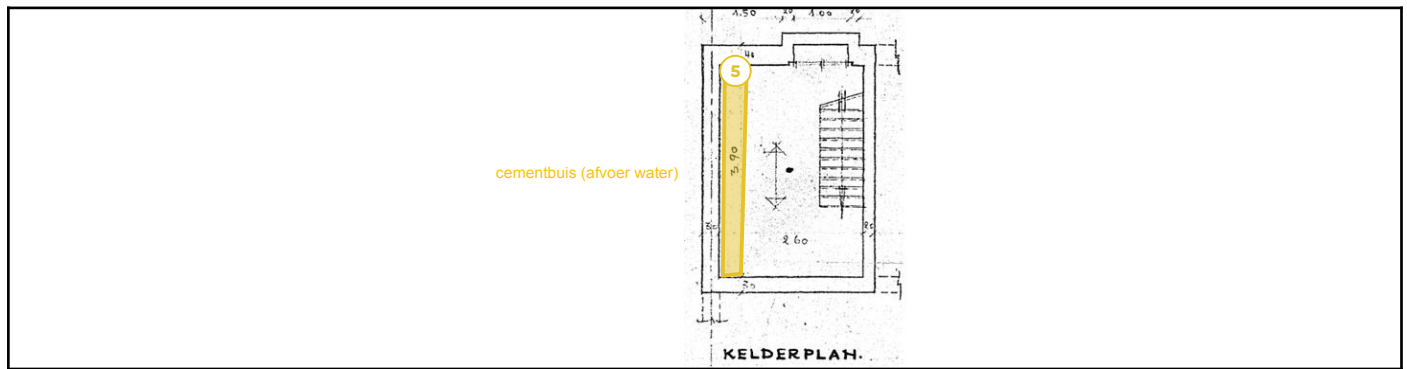
## Plan 1.3: Plan woning V-1

| Beschrijving | Type | Actie |
|---|---|---|
| 5. AC afvoerbuis | Asbestmateriaal | Zorgvuldig beheren |

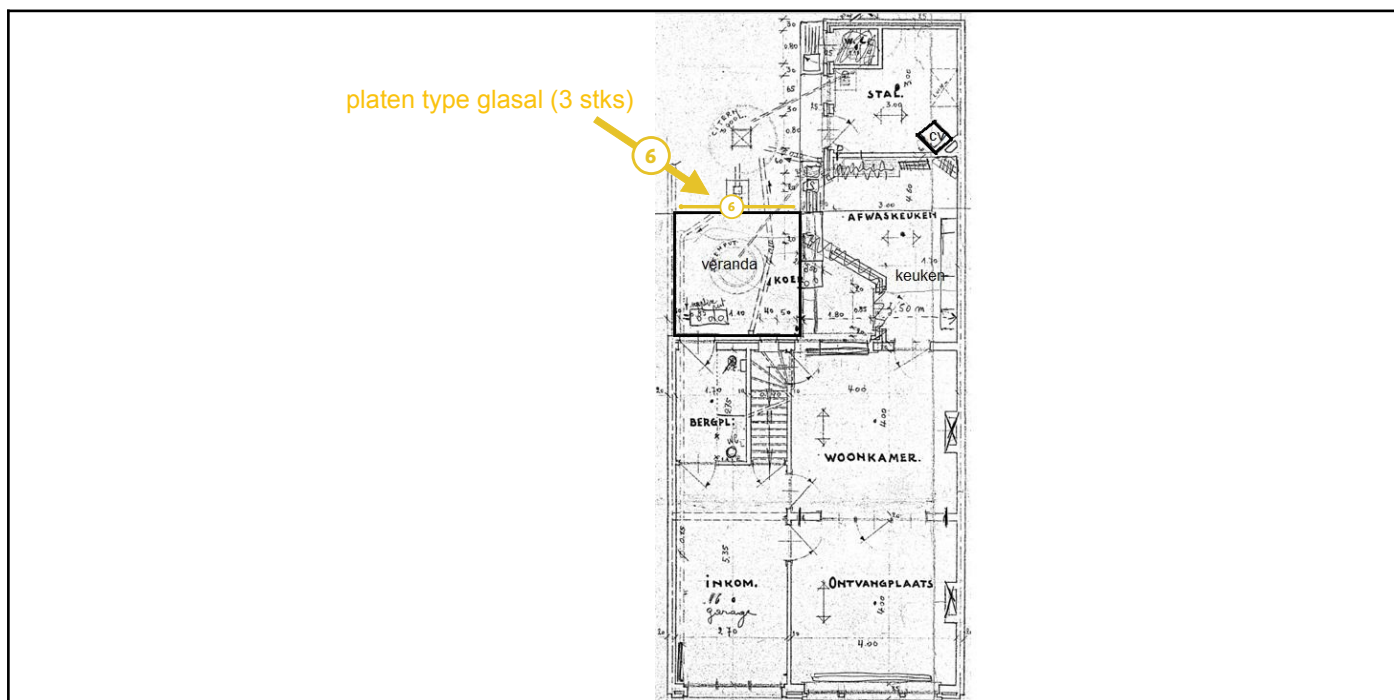
## Plan 1.7: Plan woning glv

| Beschrijving | Type | Actie |
|---|---|---|
| 6. Glasal | Asbestmateriaal | Zorgvuldig beheren |

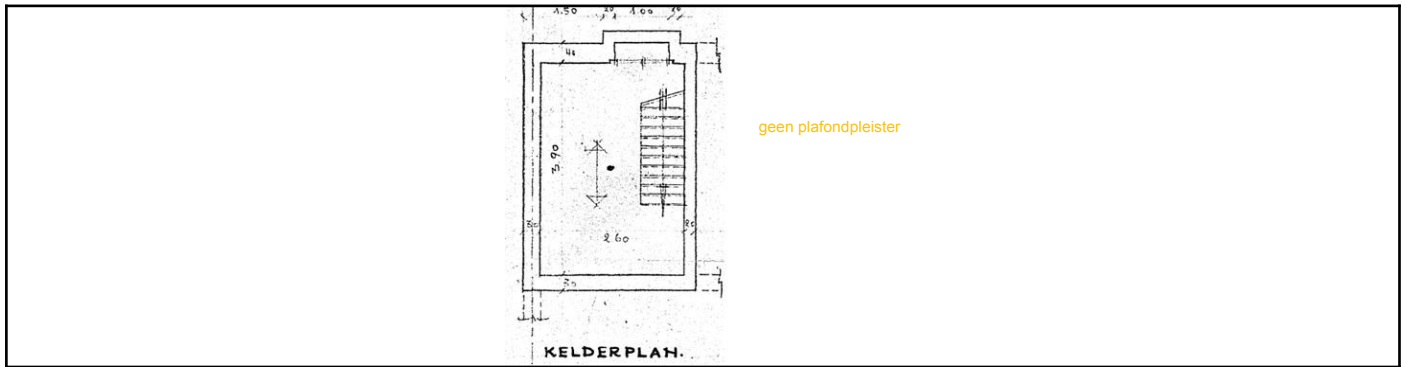
## Plan 1.10: Plan woning V-1

| Beschrijving | Type | Actie |
|---|---|---|
| 17. Plafondpleister | Geen asbest | - |

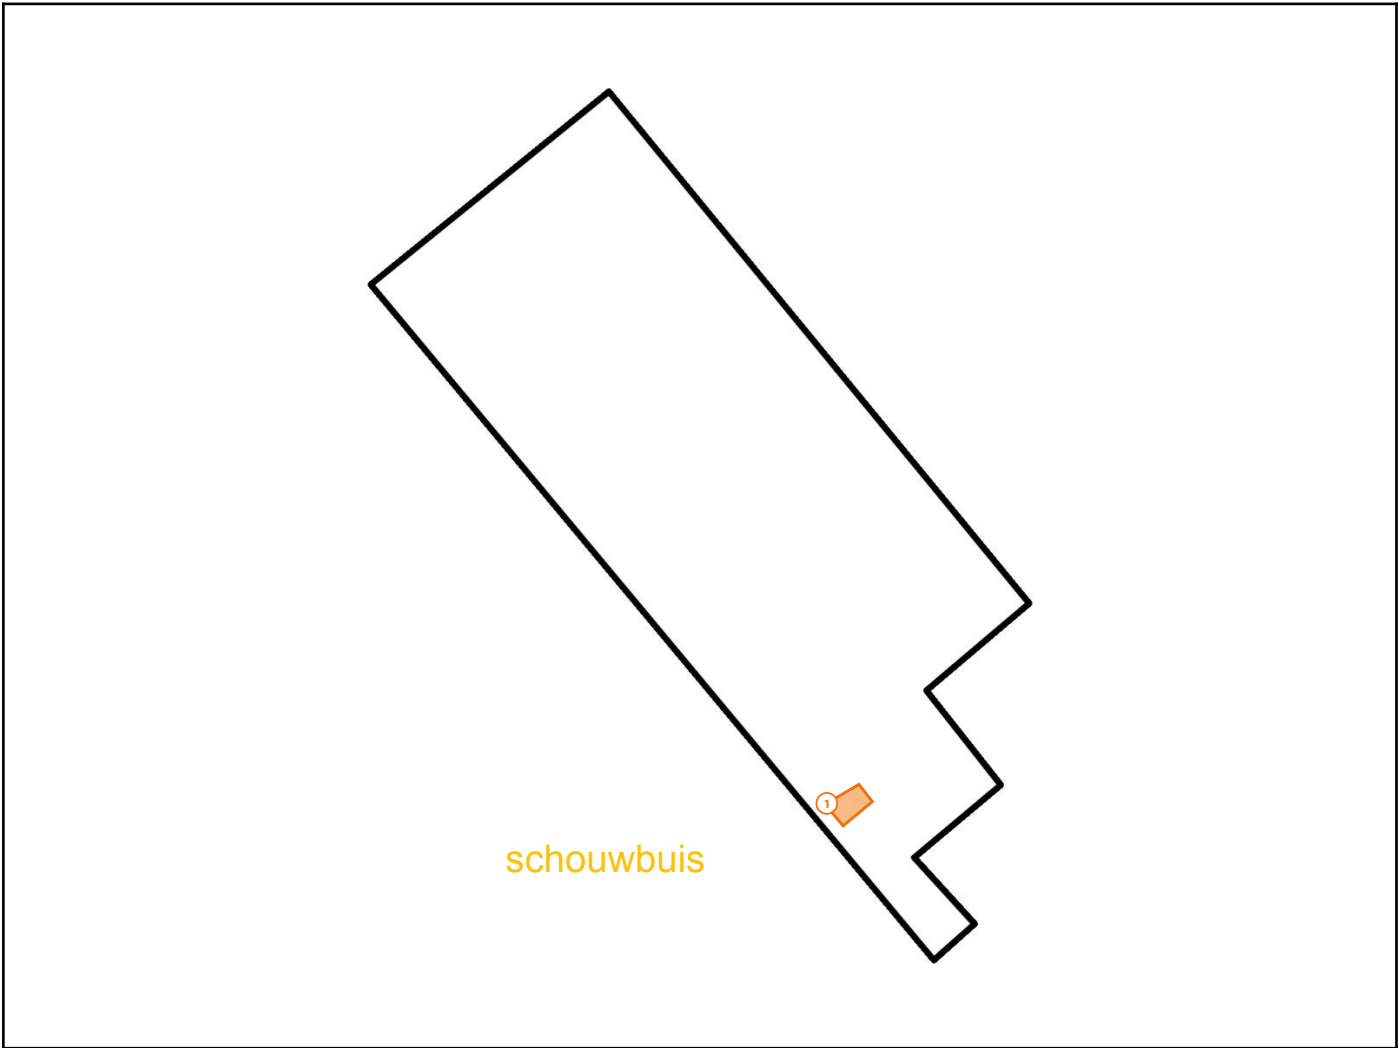
# Plan 1.16: Woning plan

| Beschrijving | Type | Actie |
|---|---|---|
| 1. Schouwbu | Asbestmateriaal | Verwijderen |

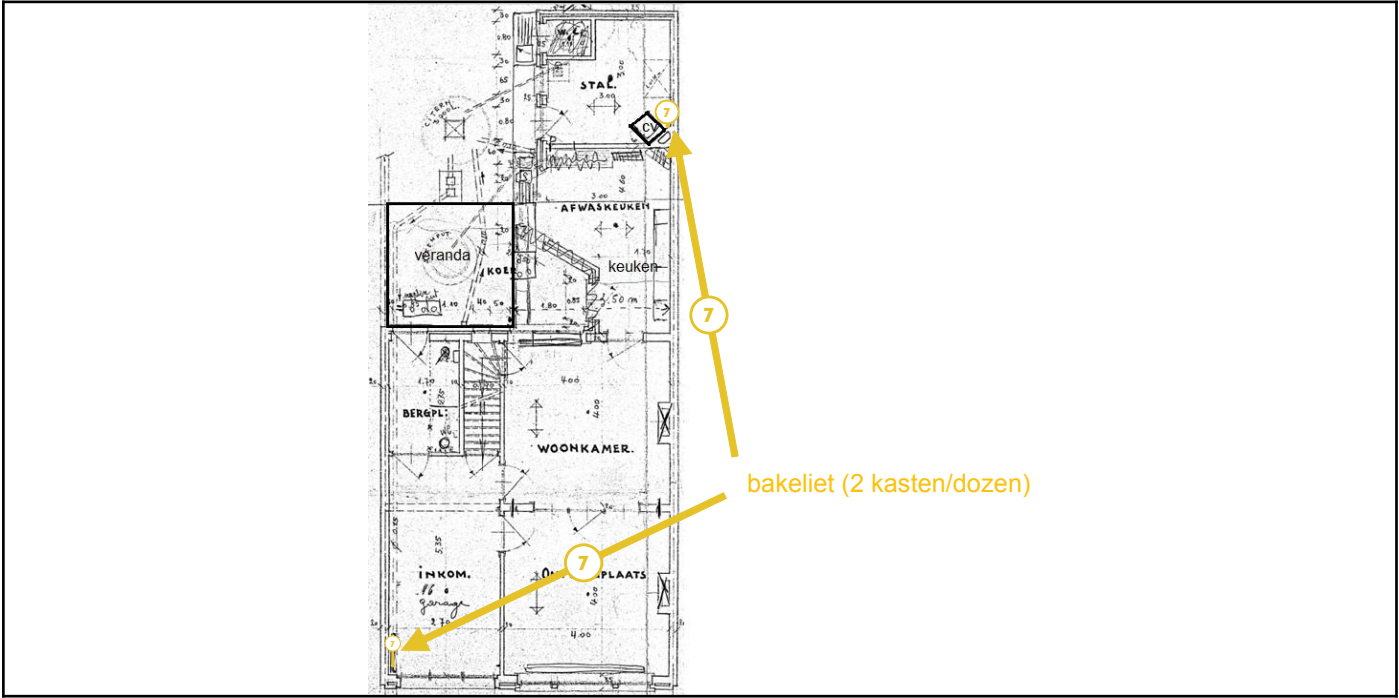
# Plan 1.17: Plan woning glv

| Beschrijving | Type | Actie |
|---|---|---|
| 7. Bakeliet verdeeldozen | Asbestmateriaal | Zorgvuldig beheren |
