Asbestinventarisatetest

's Gravenstraat 132, 9810 Nazareth-De Pinte

Attestnummer : 20260430-000329.000

Niet-asbestveilig

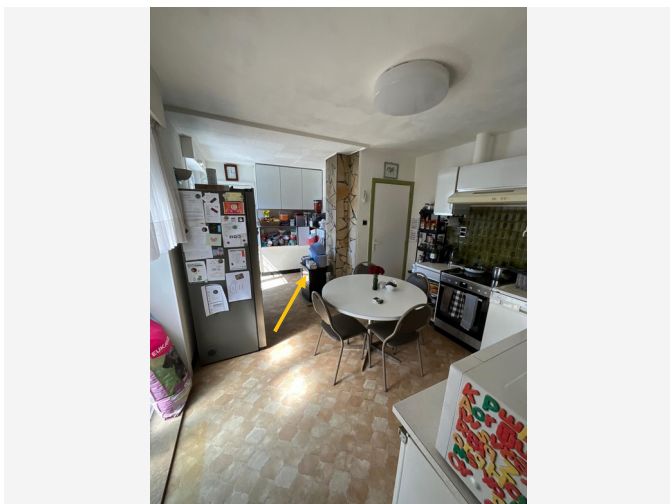
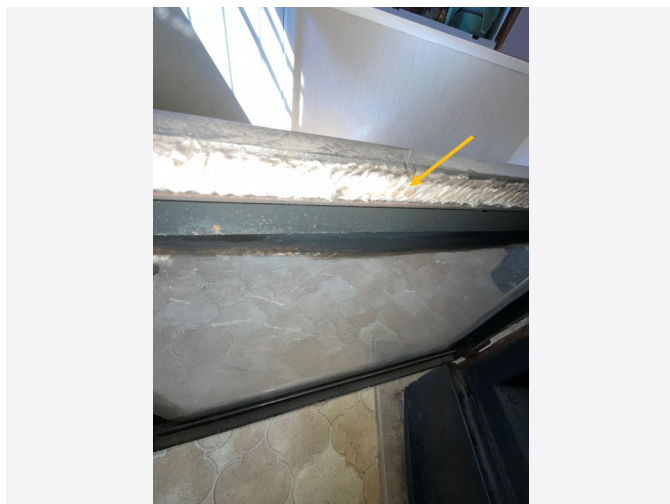
Basis voor advies	De asbestdeskundige beoordeelt het materiaal als niet-asbestverdacht.
Primaire drager	Ruimteverwarming

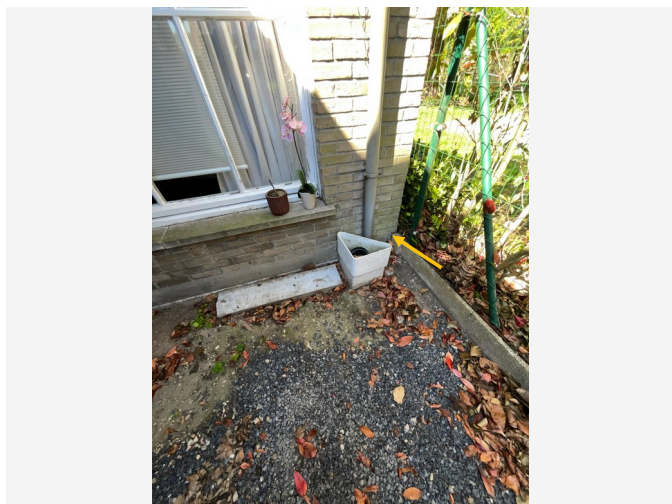
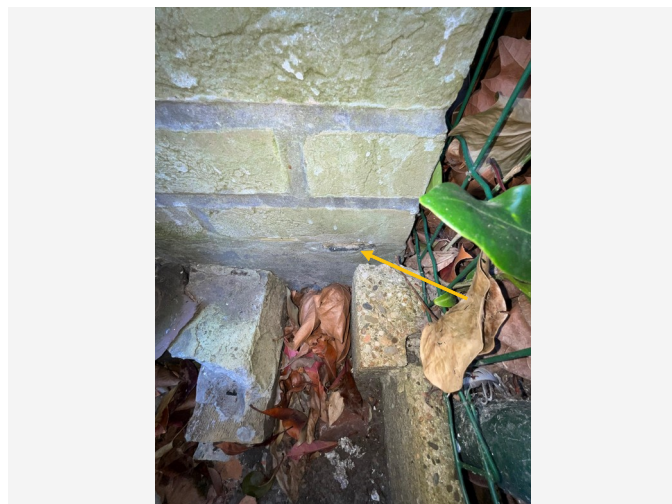
Fiche 13: 6 Cementen smeerlaag buitengevel

Beschrijving	6 Cementen smeerlaag buitengevel
Omgeving	Buiten
Primaire drager	Wand buitenschil
Bindmiddel van materiaal	Cement
Gebondenheid op basis van bindmiddel	Hecht
Hoeveelheid (gewicht - aantal)	<ul style="list-style-type: none">• 350,00 kg - 1 stuk
Totaal gewicht	350,00 kg
Identificatiemethode	Een monstername door de asbestdeskundige met laboanalyse door een asbestlabo.
Destructieve handeling voor identificatie	Nee
Opmerking	De hoeveelheid is een zo nauwkeurig mogelijke opmeting. Hieraan kunnen evenwel geen rechten worden ontleend.

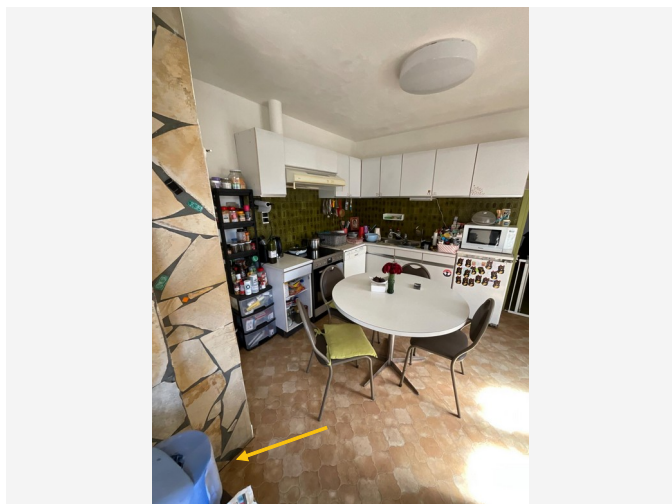
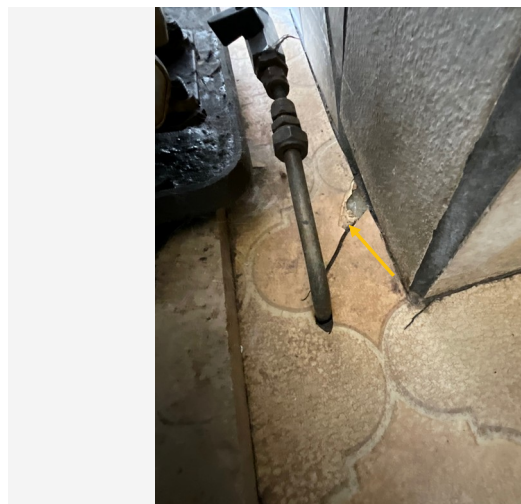
Beschrijving	7 Vinyl keuken
Omgeving	Binnen
Primaire drager	Vloer
Bindmiddel van materiaal	Karton - papier - viltachtig
Gebondenheid op basis van bindmiddel	Niet-hechtgebonden
Hoeveelheid (oppervlakte - aantal)	• 20,00 m ² - 1 stuk
Totale oppervlakte	20,00 m ²
Identificatiemethode	Een monstername door de asbestdeskundige met laboanalyse door een asbestlabo.
Destructieve handeling voor identificatie	Nee
Opmerking	<p>De bovenzijde bestaat uit kunststof (vinyl). De onderzijde van het vloerzeil bestaat uit karton.</p> <p>. Er worden geen rechten verleend aan deze oppervlaktes/volumes. De dikte is een schatting die voorkomt uit de monsterplaatsen en is daarom niet altijd representatief</p>

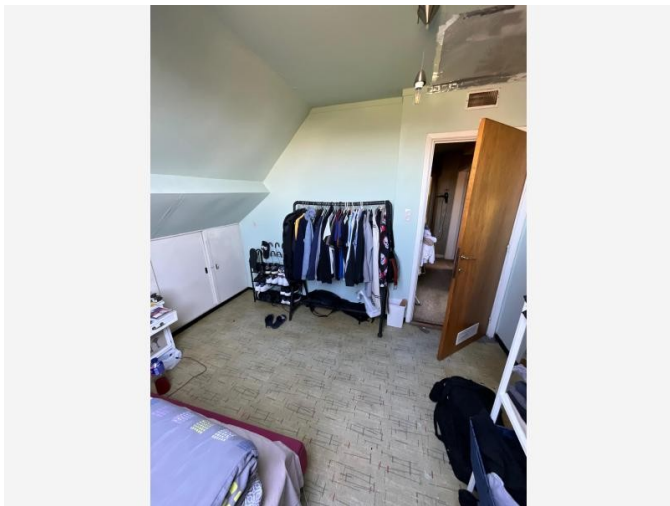
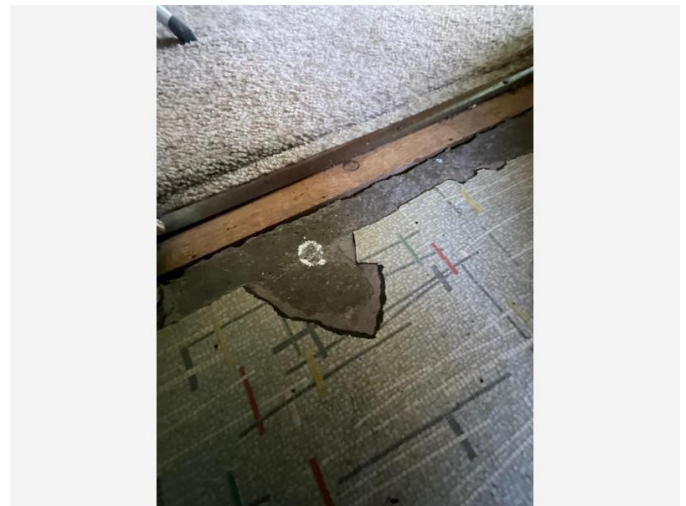
Beschrijving	4 Vinyl slaapkamer
Omgeving	Binnen
Primaire drager	Vloer
Bindmiddel van materiaal	Karton - papier - viltachtig
Gebondenheid op basis van bindmiddel	Niet-hechtgebonden
Hoeveelheid (oppervlakte - aantal)	• 15,00 m ² - 1 stuk
Totale oppervlakte	15,00 m ²
Identificatiemethode	Een monstername door de asbestdeskundige met laboanalyse door een asbestlabo.
Destructieve handeling voor identificatie	Nee
Opmerking	De hoeveelheid is een zo nauwkeurig mogelijke opmeting. Hieraan kunnen evenwel geen rechten worden ontleend.

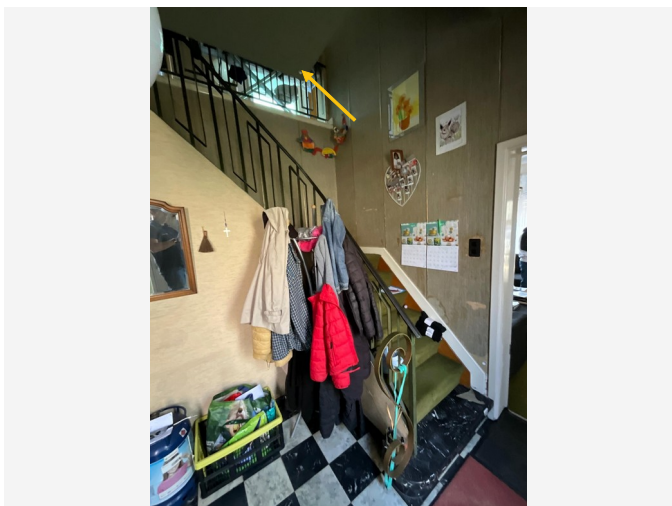
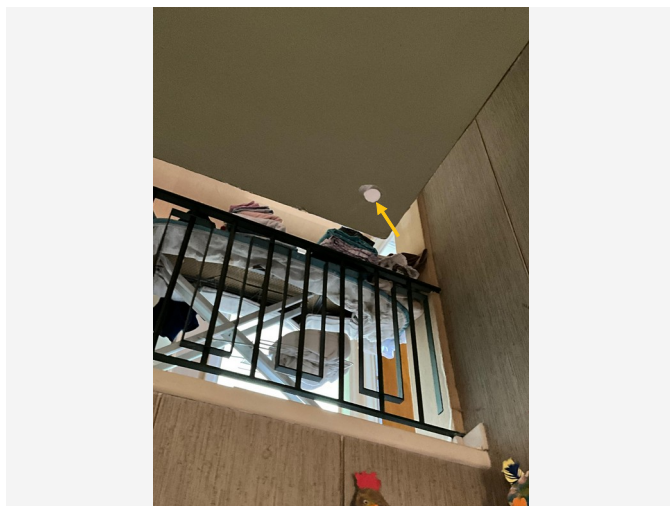
Beschrijving	2 Pleister Plafonds (enkele valse plafonds)
Omgeving	Binnen
Primaire drager	Plafond
Bindmiddel van materiaal	Gips - kalk
Gebondenheid op basis van bindmiddel	Niet-hechtgebonden
Hoeveelheid (oppervlakte - dikte - aantal)	• 105,00 m ² - 0,50 cm - 1 stuk
Totaal volume	0,525 m ³
Identificatiemethode	Een monstername door de asbestdeskundige met laboanalyse door een asbestlabo.
Destructieve handeling voor identificatie	Nee
Opmerking	<p>Volgens het inspectieprotocol is een monstername van het pleisterwerk verplicht om dit te identificeren als niet-asbesthoudend.</p> <p>Locatie staalnames: individuele ruimte: woonkamer/natte ruimte: keuken/stookplaats: ketel bevindt zich aparte kamer inkomhal / traphal: traphal glv</p> <p>Er worden geen rechten verleend aan de opgegeven oppervlaktes/volumes.</p> <p>De dikte is een schatting die voorkomt uit de monsterplaatsen en is daarom niet altijd representatief. Enkele plafonds zijn afgewerkt met valse plafonds in plaatmateriaal. Het is niet duidelijk of er pleisterwerk aanwezig is achter deze valse plafonds, het is aangewezen om bijkomend onderzoek uit te voeren bij werken.</p>

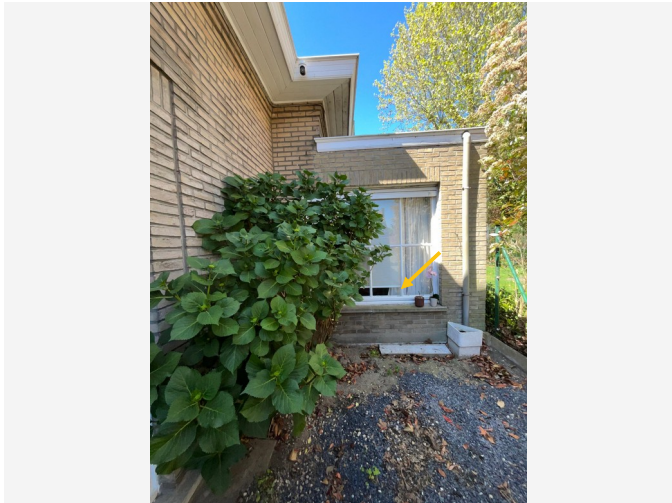
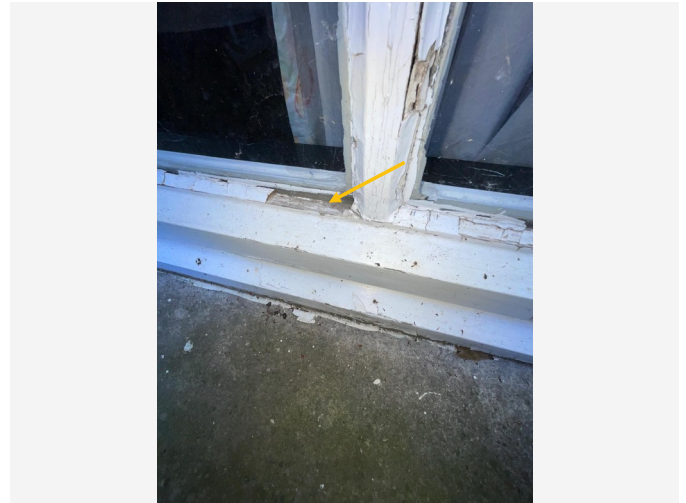
Beschrijving	9 Stopverf houten ramen
Omgeving	Buiten
Primaire drager	Wandopening verticaal (raam, deur, ...)
Bindmiddel van materiaal	Kitten, mastiek, pasta
Gebondenheid op basis van bindmiddel	Hecht
Hoeveelheid (gewicht - aantal)	<ul style="list-style-type: none">• 10,00 kg - 1 stuk
Totaal gewicht	10,00 kg
Identificatiemethode	Een monstername door de asbestdeskundige met laboanalyse door een asbestlabo.
Destructieve handeling voor identificatie	Nee
Opmerking	Er worden geen rechten verleend aan de opgegeven oppervlaktes. De dikte is een schatting die voorkomt uit de monsterplaatsen en is daarom niet altijd representatief
